ハイランドタワーズビル倒壊事故に関する資料と所感

野 中 泰二郎

DATA AND COMMENTS ON BUILDING COLLAPSE AT HIGHLAND TOWERS

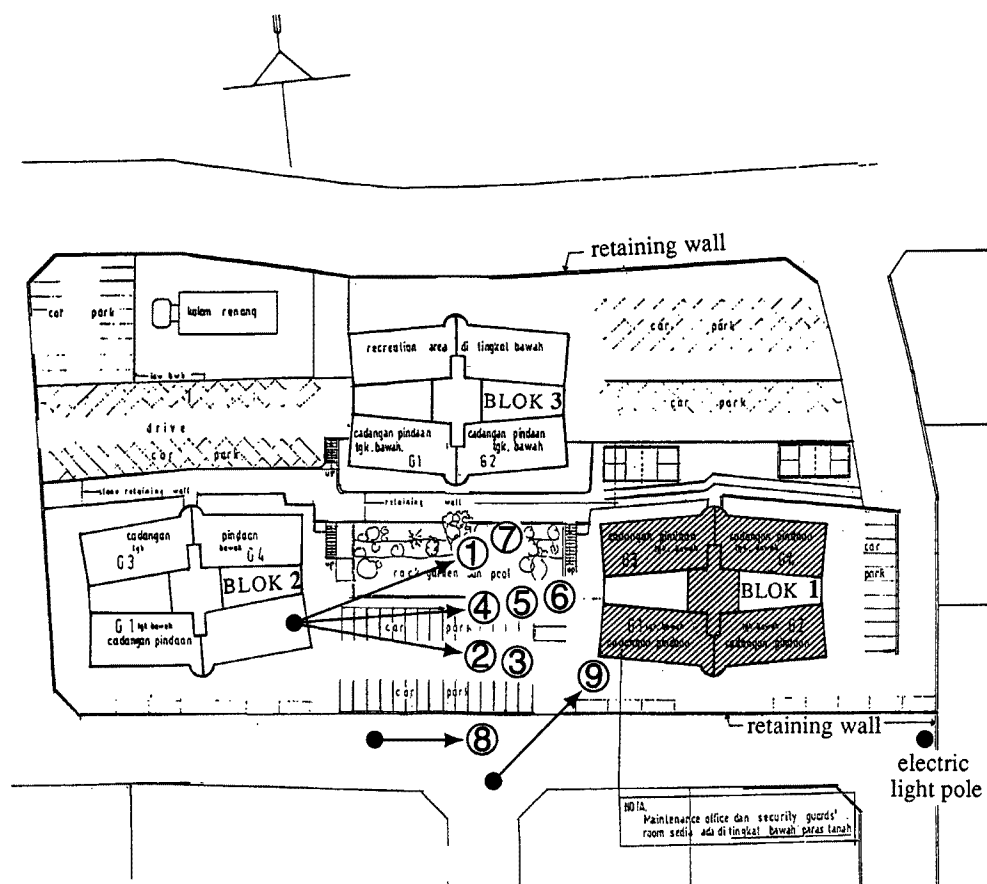
Photos 1~8 は地すべりに気付いた付近の住人(B. Mitchell氏)が撮った倒壊の過程を示す写真である。Highland Towers の位置関係を示す **Fig. 6** に撮影の場所と方向を想定、記入した。**Photos 1~7** はブロック2の中央階付近から、また **Photo 8** は下側駐車場の路面から、それぞれ矢印の方向に撮影したものと想像される。倒壊したブロック1(以下、当棟と呼ぶ)の上方および右方が高くなった斜面で石積みの擁壁が施されている。上方の斜面が下側に向かって移動したもので、斜面の下に屋根つき駐車場、更にその下、当棟との間にバドミントンコートが設けられていた。

Fig. 6 Plan of Highland Towers complex.
