阪神・淡路大震災—防災研究への取り組み— 地震動の強さと建物の耐震力

藤原 悌三

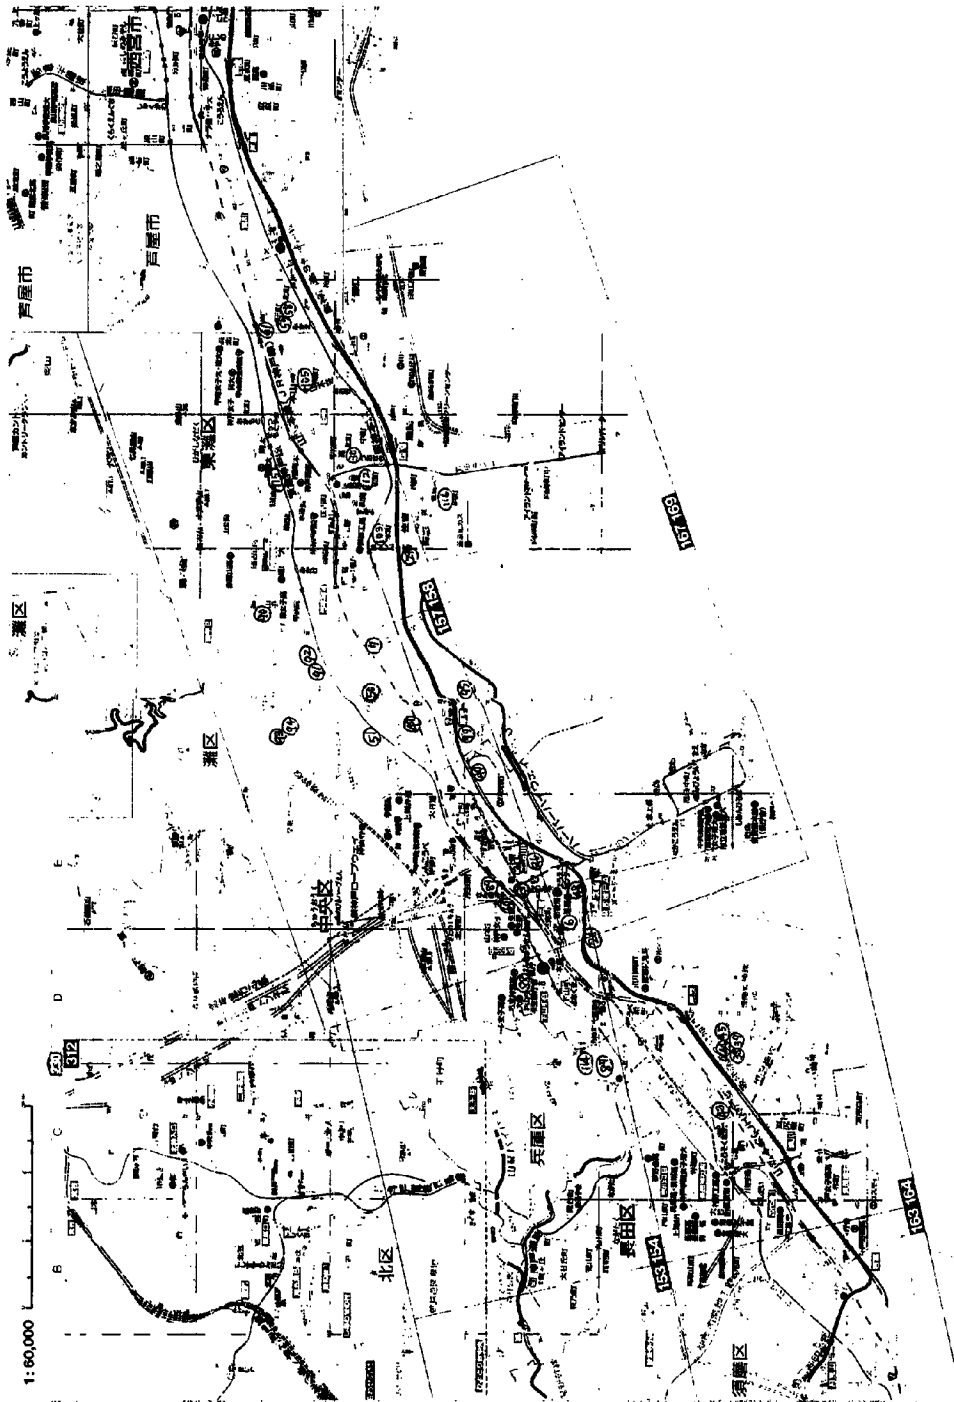
Fig. 6 (a) Location of RC buildings obtained in Kobe city

263棟の資料が寄せられた。Fig. 6 (a), (b) に、調査建物の整理番号で所在地を示す。資料の半数136棟は西宮市の資料であり、別の目的で一つの会社によってまとめられた調査資料である。

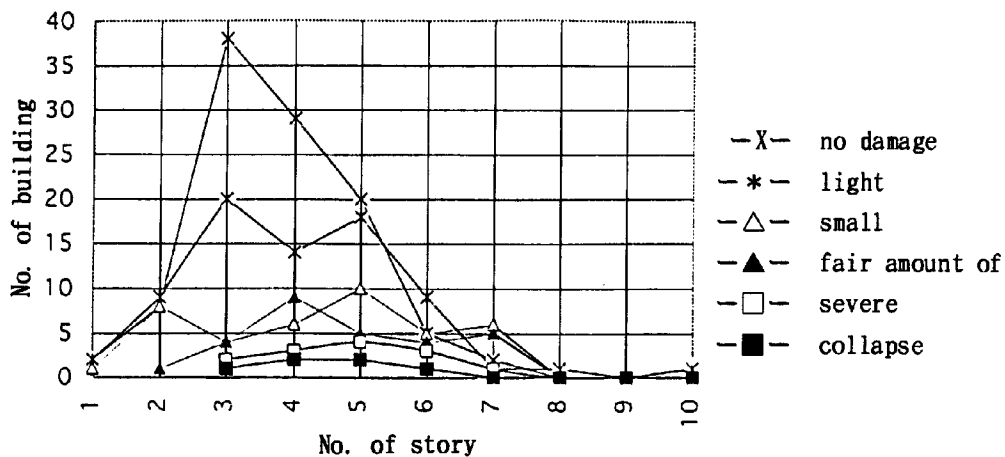
Fig. 7 Extent of damage and No. of stories

調査建物の地域、用途、竣工年、階数毎の棟数を Table 3 ~ Table 6 に示す。調査は激甚地域とのみ指定したが、震度7以外の地域も含まれている。建物の用途は全資料に記述されていないが、共同住宅と事務所が多い。共同住宅が多いのは、以下の壁率の検討に影響が現れ、弱軸と強軸の壁量がかなり異なる結果となっている。建設年代別の分布について、1960年以前の建物が少ないのは、建て替えにより古い建物が少なくなっていることもあるが、資料調査が困難であったことに起因するとも考えられる。ちなみに、宝塚市では1960年以前の RC 建物数は1960~1970年の建物数の約1/6、芦屋市では約1/4である¹³⁾。建物の階数と被害レベルの関係を Fig. 7 に示す。3~5階の建物が多いが、5~7階の建物の被害の比率が大きいようである。建物の被害レベルは、調査表に記載された詳細な被害状況の記述を参考にして、被害レベルを崩壊、大破、中破、小破、軽微、無被害の6段階に分類している。被害レベル毎の棟数を Table 7 に示す。都市
