1995年兵庫県南部地震による 宝塚・芦屋における建物被害の分布特性

北原 昭男・藤原 悌三・鈴木 祥之

Distribution Characteristics of Building Damage at Ashiya and Takarazuka Cities Due to the 1995 Hyogoken-nambu Earthquake

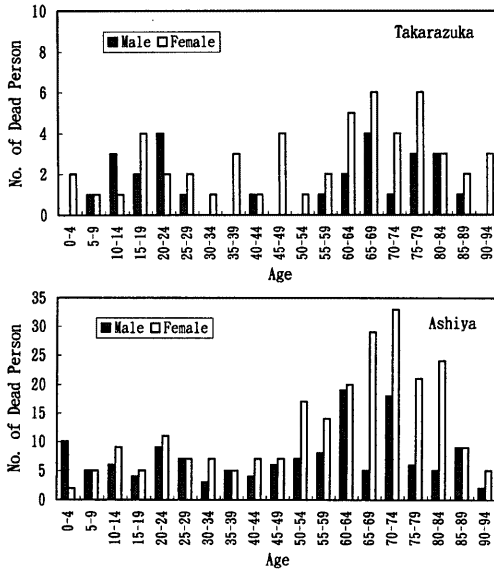
Fig. 16 Age and sexuality of Dead person

宝塚市における死亡者は3月23日の段階で男27名、女53名の計80名であった。その男女別・年齢別の分布をFig. 16上に示す。60歳以上の高齢者の被害が多くみられる。高齢者は、行動力・判断力・体力などにややハンディがあり、他の年齢層よりも被害が大きくなったものと考えられる。それについて25歳以下の若年者の被害が目立つ。また、全般的に女性の被害が多く、壮年の男性の死亡者はほとんどなかった。

芦屋市における死亡者は男138名、女237名、性別不詳3名の計378名であった。その男女別・年齢別の分布をFig. 16下に示す。宝塚と同様、50歳以上の高齢者、特に女性の被害が多い。また、25歳以下の若年者の被害もやや多かった。

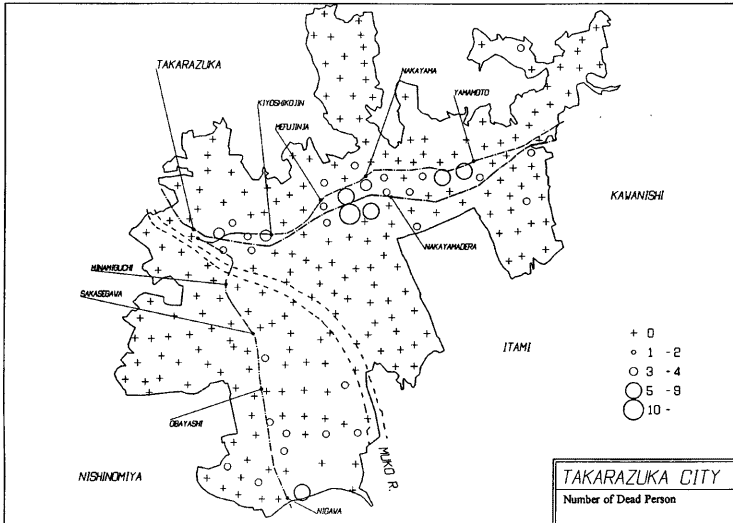
Fig. 17 Distribution of human damage (Takarazuka)

Fig. 17には宝塚における各町丁毎の死亡者の分布を示す。死亡者の分布は大きく分けて3つに分けられる。1つは阪急・JR沿線の地域で、中山駅から山本駅にかけて、および宝塚駅から清荒神駅にかけて分布している。特に星の荘では10名を数えている。他には南部の今津線仁川駅近辺に分布している。この分布状況と木造建物の被害状況(Fig. 7)を比べると、建物の被害程度と死亡者の分布がよく一致していることがわかる。

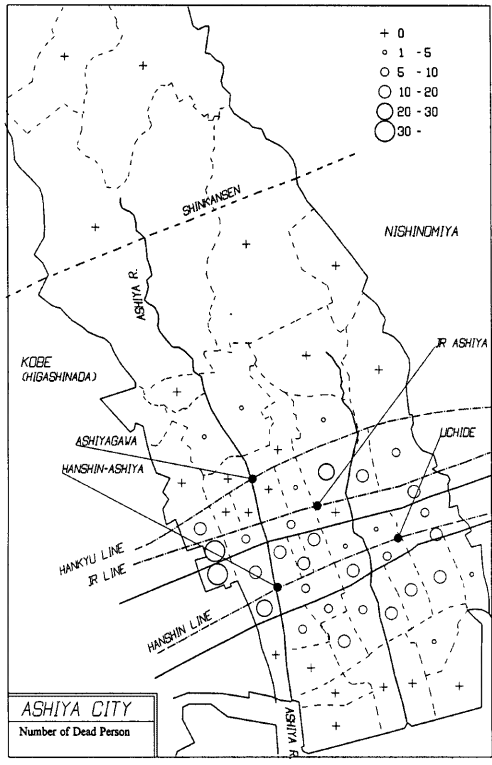
Fig. 18 Distribution of human damage (Ashiya)

一方、Fig. 18には芦屋における各町毎の死亡者の分布を示す。被害は阪急・JR・阪神沿線の地域に集中しており、特に西部の津知町周辺では20名を越す死者が発生している。北部の丘陵地、南部の埋め立て地では死者は発生していない。この分布状況と木造建物の被害状況(Fig. 13)を比べると、やはり建物の被害程度と死亡者の分布がかなり一致していることがわかる。

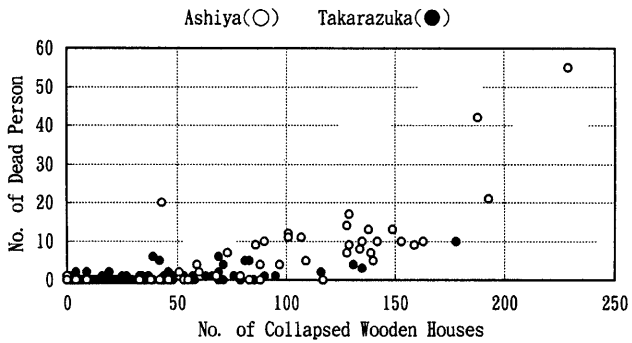
Fig. 19 Relation between number of dead person and number of collapsed wooden buildings

ここでは、建物の被害程度と死亡者発生との関係を調べるために、木造住宅の倒壊棟数(宝塚では損壊率が100%とされた建物の数、芦屋では全壊と判定された建物の数)と死亡者数の関係を各町丁別に求め、Fig. 19に宝塚は黒丸、芦屋は白丸で示した。ばらつきはかなりあるものの、被害が大きい町丁での相関は

かなり高かった。死亡者と倒壊家屋数との比は一般に1/100~1/30と言われている⁸⁾が、宝塚で一番被害の大きかった星の荘では1/20程度となり、やや大きめの値を示している。
