## 2010年インドネシア・メラピ火山噴火災害

### 要 旨

## Sediment Disasters due to Mt. MERAPI Eruption 2010

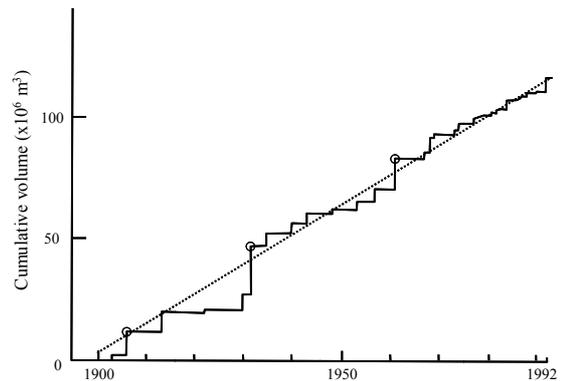
Fig.3 Cumulative volume of lavas from Merapi volcano since 1890 (Siswamidjono *et al.*, 1995)

Fig. 3は1900年以降のメラピ火山の噴出土砂量の累積値を示したもの (Siswoidjoyo et al., 1995) で、土砂生産量の大きさを示すものである。この図から数年に一度噴火による土砂生産があり、その中で10年から20年に一度大噴火による多量の土砂生産があることがわかる。平均すると年間約12万m<sup>3</sup>の土砂生産量であるが、1930年の噴火では約2000万m<sup>3</sup>の土砂生産があったものと読み取れる。インドネシア国家防災庁 (BNPB) の推算では、2010年の噴火では土砂生産量は約1億4千万m<sup>3</sup>である。

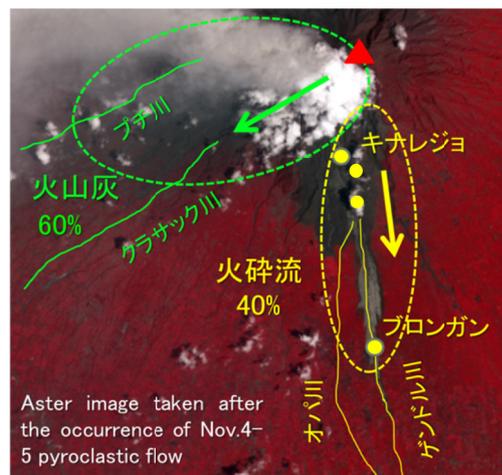
Fig.6 Direction of pyroclastic flows and volcanic ash fall area

Fig. 6は、11月5日の噴火後のメラピ火山地域のアスターによるイメージ画像である。メラピ火山からゲンドル川に沿って南側に細長く土砂が堆積し、南西斜面には広範囲に土砂が堆積していることがわかる。前者は主に火砕流による土砂であり、後者は火山灰によるものである。この土砂流出の違いは直接的な災害だけでなく、後述のように噴火後の降雨に

よる土砂災害の特徴にも差異をもたらした。一連の噴火による土砂生産量は約1億4千万m<sup>3</sup>であるが、Fig. 6に示すように、その40%は火砕流で残りが火山灰であると見積もられている。

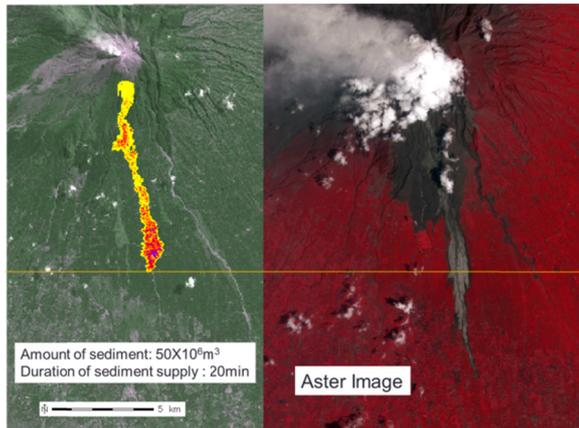
Fig.7 Simulation of the pyroclastic flow 2010

Fig. 7の左図は、共著者の宮本らの計算モデルを用いて火砕流をシミュレーションした結果を示したものである。土砂量は前述した国家防災庁の見積もりを考慮して5000万 $m^3$ 、内部摩擦角は0.5、粒径は0.1m、火砕流の流出時間は20分としている。右のアスターのイメージ画像と比べると計算では流下距離が過小評価されており、精度向上は今後の検討課題である。

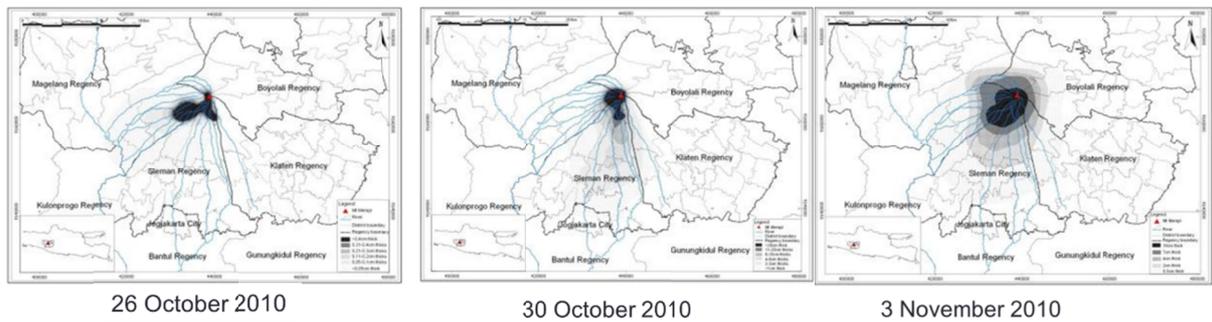
Fig.8 Distribution of volcanic ash deposit

Fig. 6に示すように、生産土砂の60%の8400万 $m^3$ は火山灰であり、それは南西斜面方向に流出した。Fig. 8は国家防災庁が調査した主な噴火時の火山灰の堆積分布を示したもので、黒がおよそ4cm程度の堆積深を表す。風向きの影響があるが、その多くは南西斜面方向に流出し、プチ川やパペラン川の源頭部

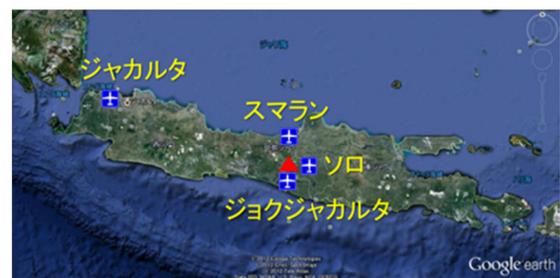
Fig.9 Location of airports affected by the eruption 2010

2010年の噴火では、火山灰の影響で多くの空港が閉鎖され、航空便の欠航が相次いだ。ジョクジャカルタ空港とソロ空港はFig. 9に示すようにメラピ火山の南側と東側に位置し、当初、火山灰の流出する方向を考慮して、どちらかで代用していたが、11月5日にジョクジャカルタ空港は閉鎖された。11月6日にはジャカルタ郊外にも降灰が及び、多くの航空会社はジャカルタへの定期便を休止した。11月20日ようやくジョクジャカルタ空港は再開された。

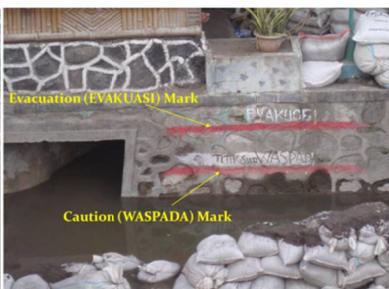
Photo 11 Community-based warning system in Code River

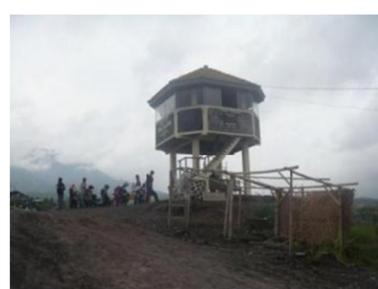
Photo 12 Monitoring tower by NGO in Gendol River
