## 2011年東北地方太平洋沖地震の余震被害調査報告

### Damage of the Aftershock off the Miyagi Prefecture on April 7, 2011

山田真澄・福島康宏<sup>(1)</sup>・後藤浩之

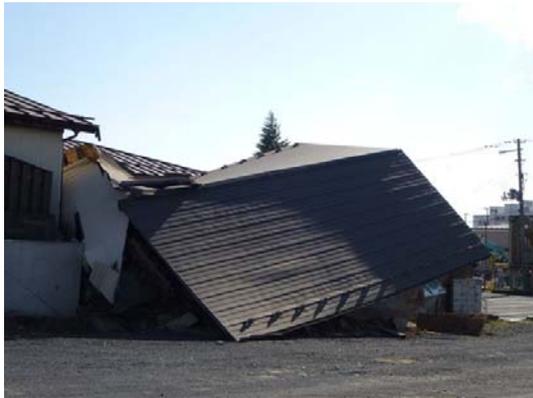
登米市迫町佐沼は、登米市の中でも特に全壊建物が多くみられる地域である(Fig. 5, Photo 5)。地盤変状や基礎の被害も多く確認できる(Photo 6)。国道398号線の錦橋では橋げたが40cmほどずれている(Photo 7)。住民によれば、10年ほど前の地震(2003年5月26日に発生した宮城県沖を震源とする地震か?)でも、同じ地域で全壊被害が複数発生したらしい。武村(2005)によれば、1900年宮城県北部地震では大破25棟、1967年宮城県北部地震では錦橋西詰めで大地割れが発生したとのことである。被害の大きかった地域には、震度観測点は存在しない。

Photo 5 Totally collapsed house in Sanuma area

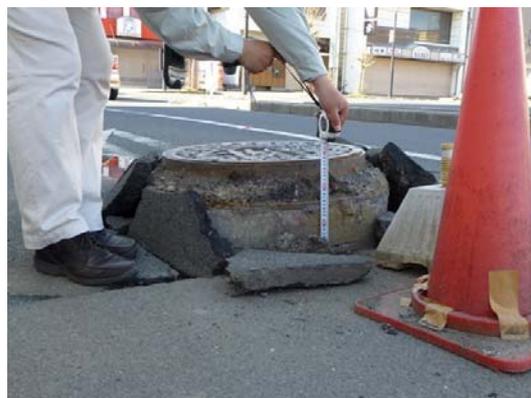
栗原市若柳の若柳総合支所 (Photo 14) には、宮城県の震度計が設置されている。震度計は支所の建物裏側にある (Photo 15)。本震の震度は6強、余震の震度は6強である。支所の建物基礎周辺で深刻な地盤変状が発生していた。周辺の道路でもマンホールの浮きあがり (最大80cm程度) や地盤変状が見られた (Photo 16, 17) が、構造への深刻な被害は確認できなかった。

Photo 16 Floating of a manhole in Wakayanagi area

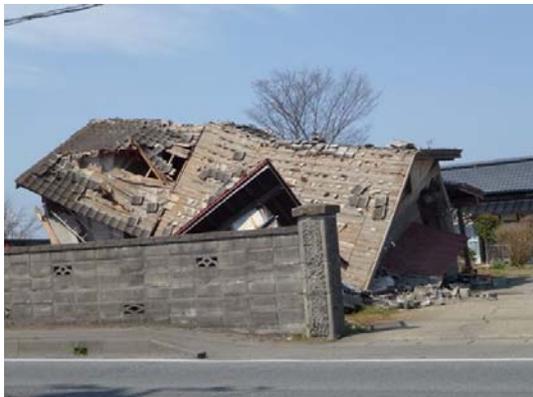
田尻南部の美里町平針地区では、建物の倒壊など  
の深刻な被害も見られる (Photo 32)。墓石の転倒率  
は70%ほど。江合川の堤防が大きく壊れていた。

Photo 32 Totally collapsed house in Hirabari area

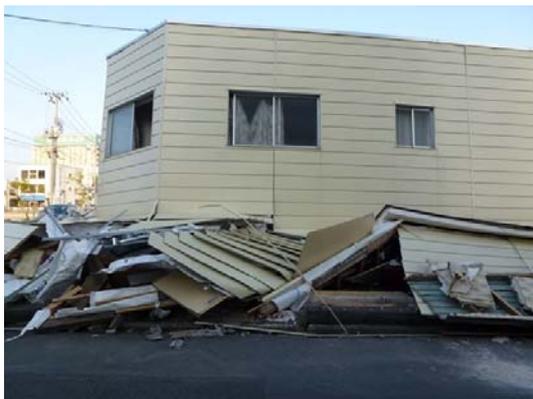
気象庁の観測点周辺では, 大破した建物が目立つ (Photo 35, 36) 。特に気象庁観測点から, 古川駅にかけてのエリアで建物被害が多いようである (Fig. 6) 。駅前では液状化で2%ほど傾斜している建物もあった。1kmほど北東のK-NET観測点のあたりでは建物被害は目立たない。

Photo 35 Totally collapsed building in Furukawa area

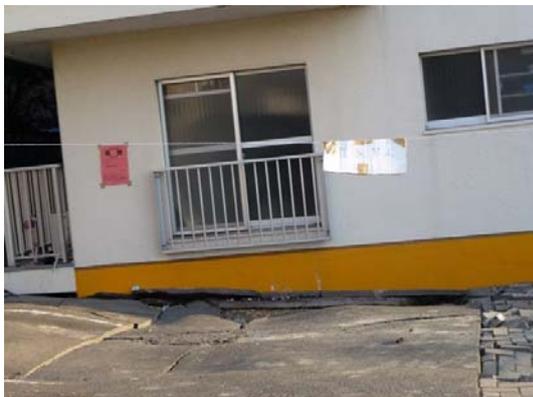
Photo 36 Totally collapsed building in Furukawa area

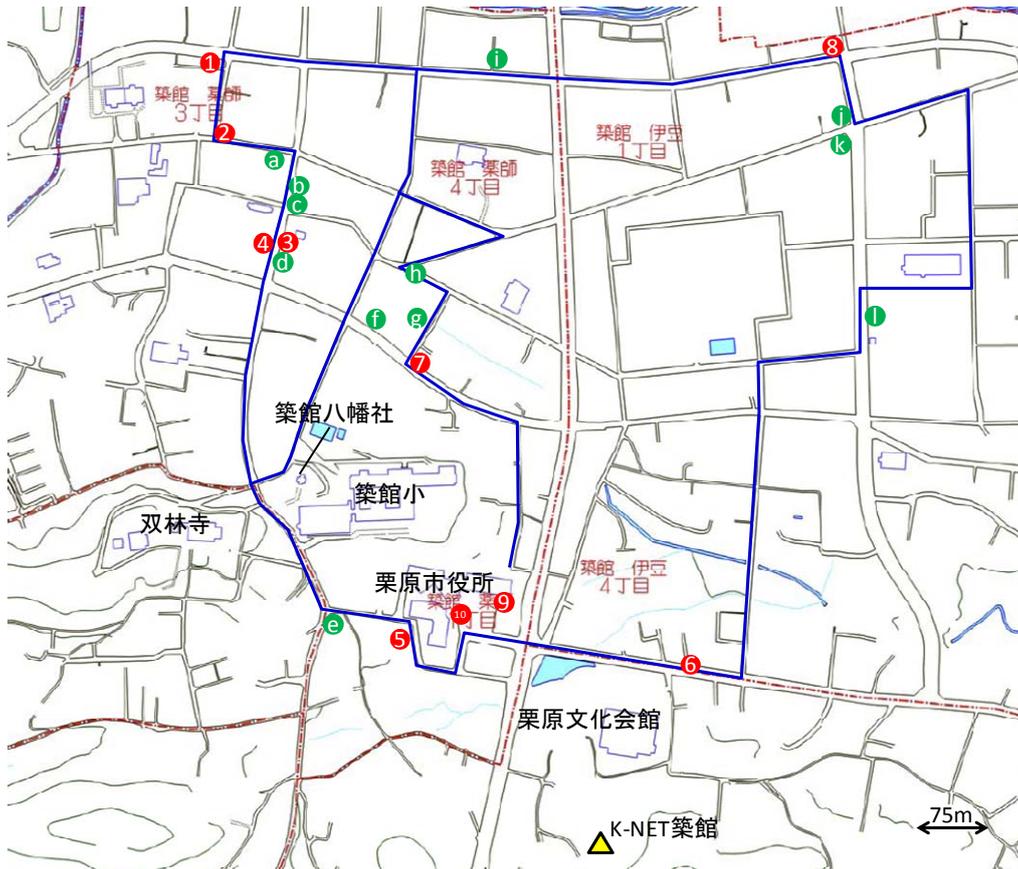
後藤は、調査1において栗原市築館市街地を詳細に調査し、見かけた被害を報告している(後藤, 2011b)。調査2では、調査1と同じルートで市街地を調査し、調査1によって発見された被害の確認および、調査1では確認できなかった被害の記録を行った。Fig.7に調査ルートおよび、調査1で確認された被害、調査2で確認された被害を示す。なお、赤丸の数字は後藤(2011)の図4.2.2-8と対応している。

調査2で確認された被害は、外装材の剥離(Photo 44, 45)、漆喰の剥落(Photo 46)、基礎のひび割れ(Photo 47)、土壁の剥落(Photo 48)、外装材の落下(Photo 49)、基礎の沈下(Photo 50)、ブロック塀の倒壊(Photo 51)、外壁の剥落(Photo 52)、ガラスの割れ(Photo 53)、瓦屋根の落下(Photo 54)などである。いずれの被害も軽微なものが多かったが、Googleストリートビューで後日確認したところ、撤去された建物(地点k)もあった。

Fig. 7 Map of Tsukidate area in Kurihara city. Numbers in the red circle correspond to Fig. 4.2.2-8 in 後藤 (2011)

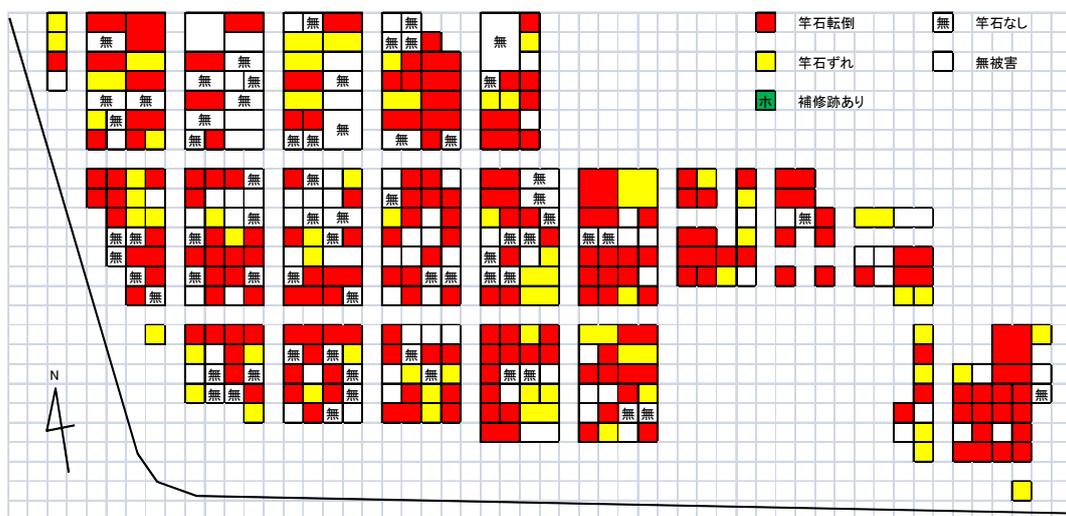
Fig. 10 Distribution of the overturned tombstones in Zuisenji on April 1

瑞川寺は、気象庁古川観測点の南西およそ200mの地点(大崎市古川三日町2-2-2)に位置する(Fig. 6)。瑞川寺では、山門が傾斜したりお堂が倒壊したり多くの被害が発生した。墓地南側半分の墓石をカウントした結果、調査1では、320基のうち1) 182基、2) 64基、3) 74基、4) 0基であった。調査2では、1) 171基、2) 69基、3) 67基、4) 13基となった。補修跡のある13基を母数から取り除くと、竿石の転倒率は58%から56%へわずかに減少する結果となった。これは、調査2のカウント時に補修跡を見逃したと考えられ、余震によって転倒した竿石はほとんどなかったと考えられる。なお、竿石には心棒のあるものも見られるため、無被害の墓石には耐震化されたものが少なからずあると考えられる。武村(2005)によれば、1967年宮城県北部地震では30%の転倒率であった。

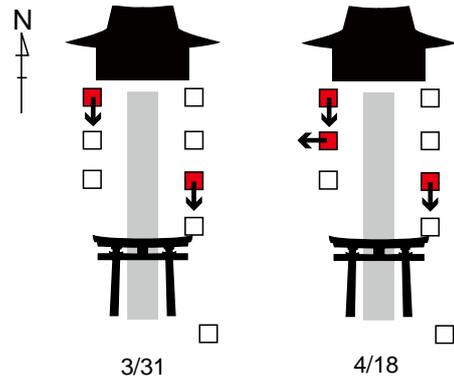
金谷不動尊は、気象庁の古川観測点より1kmほど東側の、大崎市古川十日町1番の区画に位置する (Fig. 6) . 奥谷街道に面しており、西側は緒絶川である。金谷不動尊は調査1でも灯籠が倒れるなどの被害が発生していたが、調査2では倒れた灯籠の数が増加するなど、被害は進行していた (Fig. 14, Photo 69) .

Fig. 14 Damage of Kanaya shrine (3/31 and 4/18)

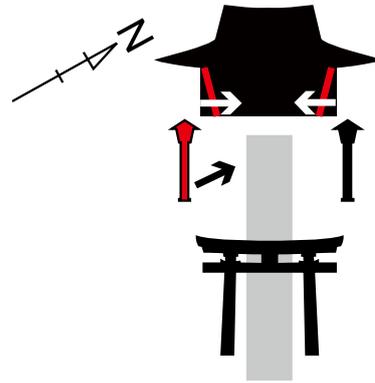
Fig. 15 Damage of Nishinomiya shrine (3/31 and 4/18)

西宮神社は、気象庁古川観測点の南西およそ200mの地点 (大崎市古川金五輪1-4-3) に位置する (Fig. 6) . 西宮神社は、調査1において本堂の柱が敷石から外れるほど傾いていたり、本堂左手前の灯籠も根元から倒れていた (Fig.15, Photo 70) . 調査2でもほぼ同じ被害状況であった。

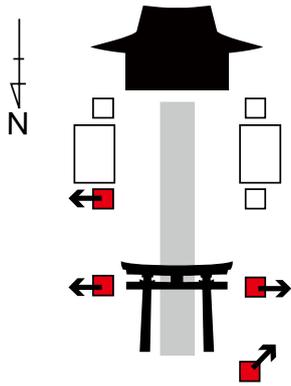
Fig. 16 Damage of Tsushima shrine (4/1 and 4/16)

津島神社は、登米市迫町佐沼の佐沼大通り商店街の南端（登米市迫町佐沼字西佐沼147）に位置する (Fig. 5) . 津島神社では、石灯籠の転倒が見られた (Fig.16, Photo 71) . 調査1と調査2の被害状況はほぼ同じであった。

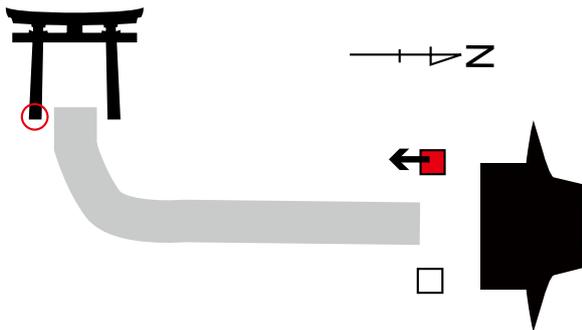
Fig. 17 Damage of Tsukidate-Hachiman shrine (4/2 and 4/17)

築館八幡神社は、築館市街地の南西（登米市迫町佐沼字西佐沼147）に位置する（Fig. 7）。築館八幡神社では、鳥居の基部の部分に損傷し、狛犬が一基転倒していた（Fig.17, Photo 72）。調査1と調査2の被害状況はほぼ同じであった。
