令和2年7月豪雨災害における 熊本県芦北町と津奈木町の 斜面災害についての調査報告 (速報)

京都大学防災研究所 斜面災害研究センター
山崎 新太郎*・荒井 紀之

2020年7月20日作成

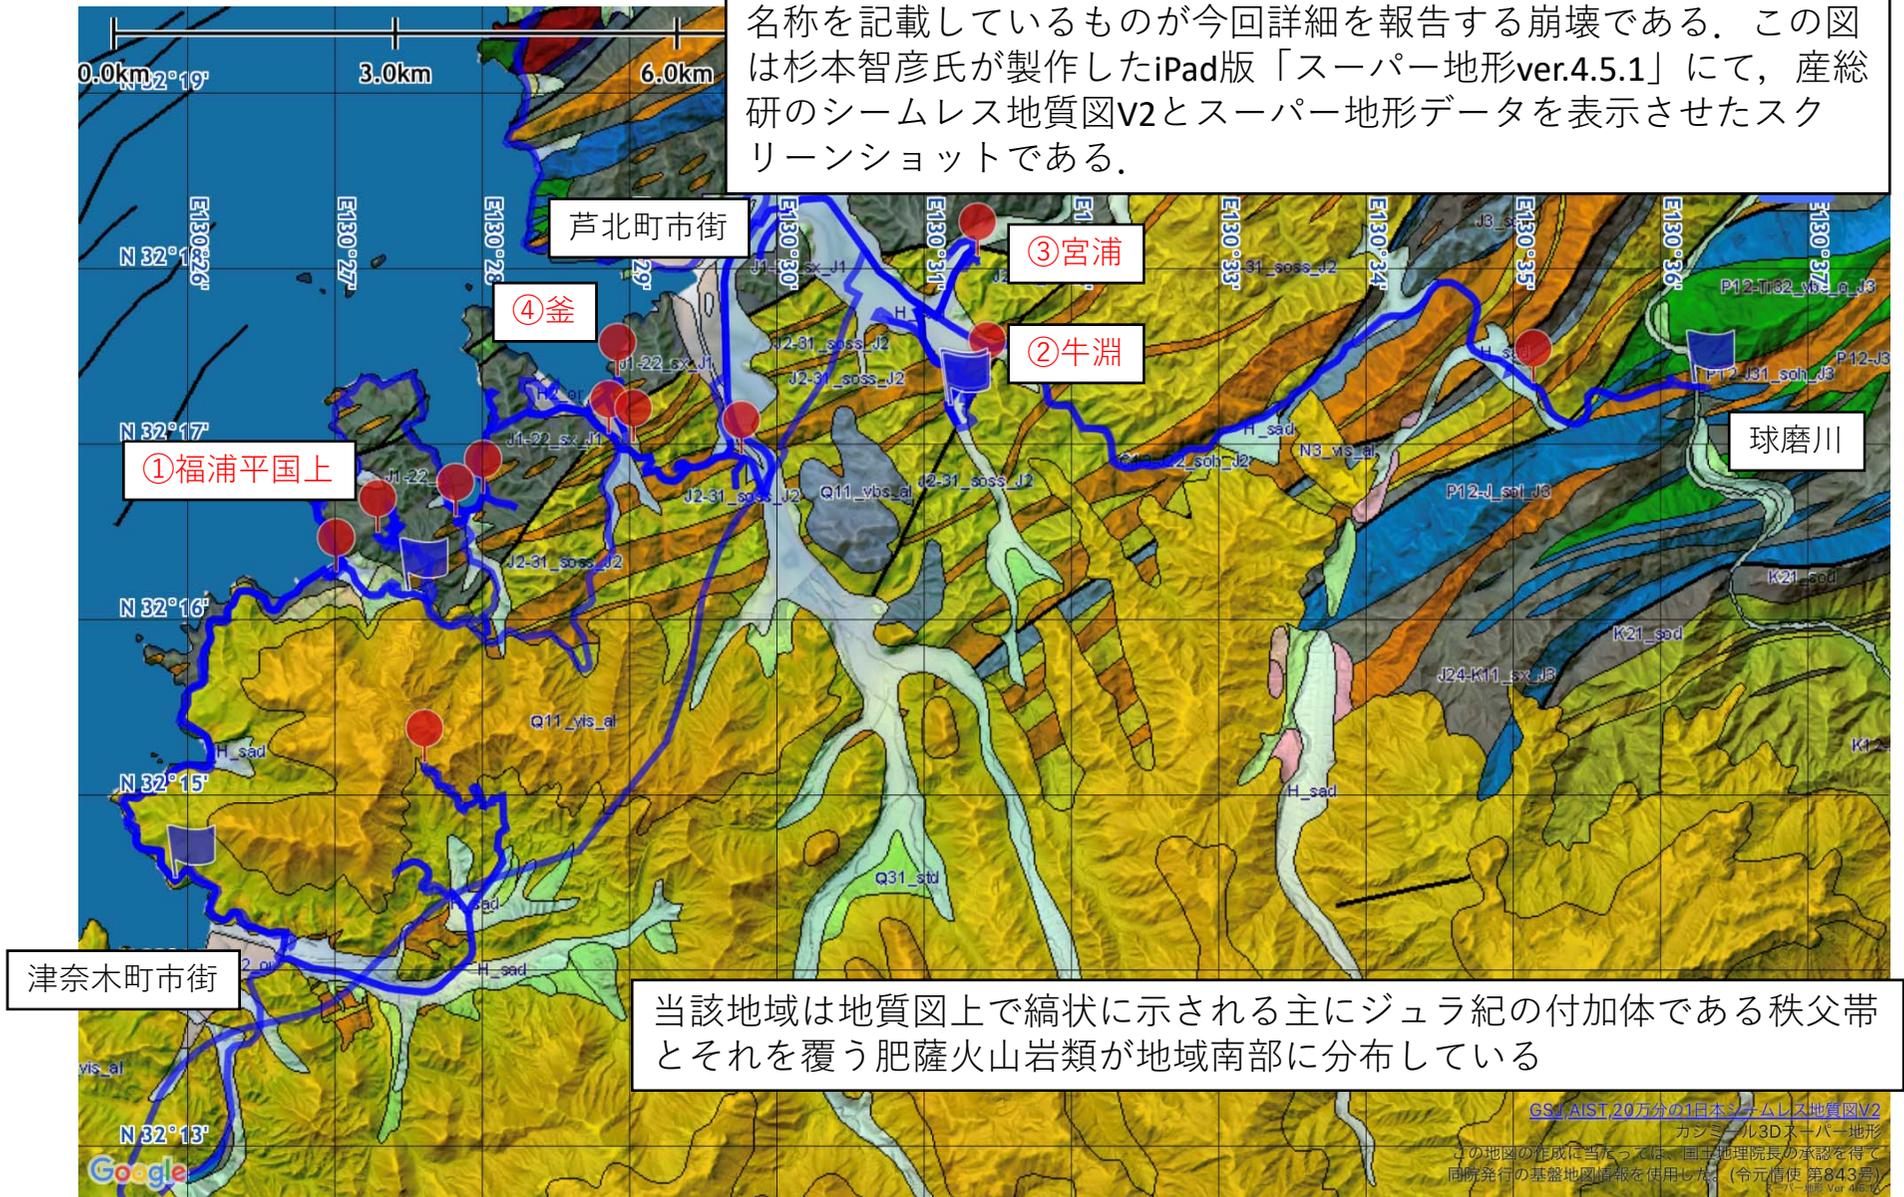
青線が調査ルート、赤丸印が記録した崩壊箇所である。名称を記載しているものが今回詳細を報告する崩壊である。この図は杉本智彦氏が製作したiPad版「スーパー地形ver.4.5.1」にて、産総研のシームレス地質図V2とスーパー地形データを表示させたスクリーンショットである。

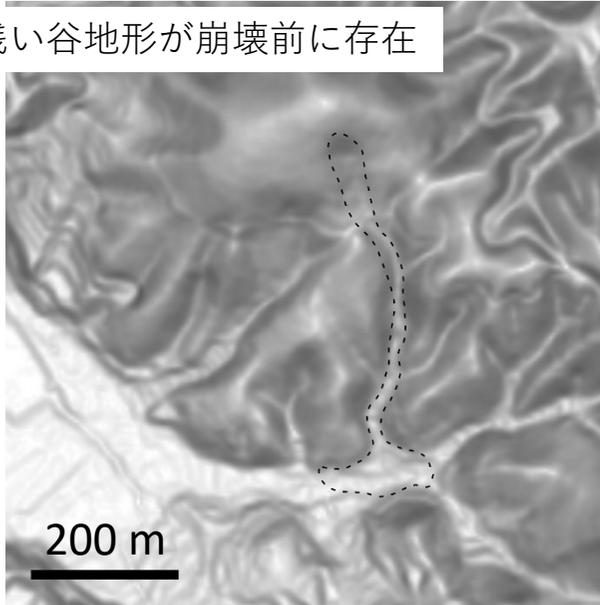
①津奈木町福浜平国上

浅い谷地形が崩壊前に存在

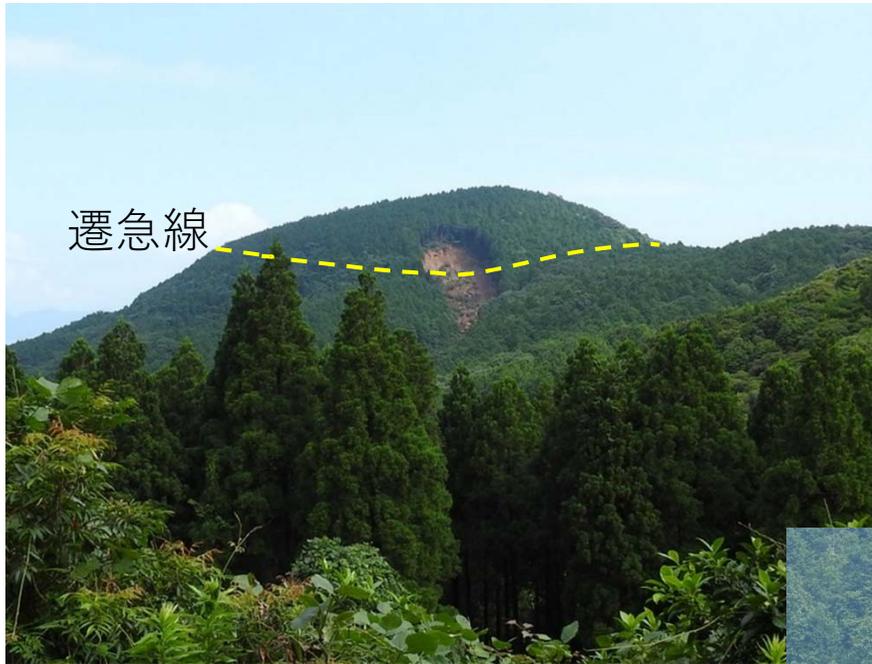
20万分の1地質図では前期ジュラ紀のメランジが分布している地域になっているが，後述するように崩壊地には灰白色の安山岩と考えられる岩石とシルト岩・砂岩・礫岩の互層が露出していた。これらは近隣の古期肥薩火山岩類の平国層やその上位の溶岩・火砕岩類に相当する可能性がある。

平国上の崩壊源の幅は約40 m，厚さは最大6 mである．崩壊は標高約150 m付近を頂部として発生し，約140 mの標高差を500 m以上流下した．遠方より地形を観察すると，崩壊発生源を明瞭な遷急線が横断していたと考えられ，これは次のスライドで述べる灰白色安山岩（なおこの岩石が安山岩であるかは同定はできていないがここではこのように呼ぶ）とその下方の堆積岩類との境界と一致する．

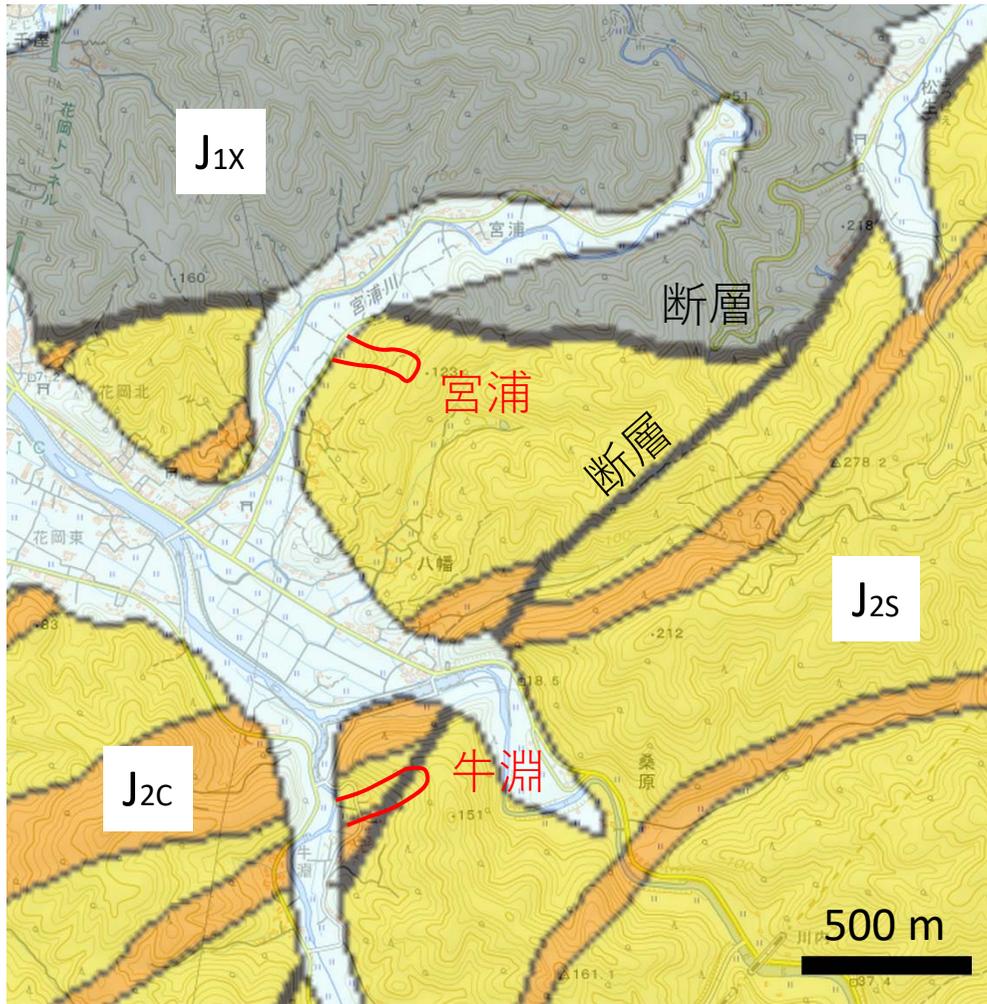
地理院地図+シームレス地質図ver.2
(地質図の元データは20万分の1地質図幅、
八代(2010))

いずれの崩壊地も20万分の1地質図にジュラ紀付加体(「秩父帯」)の整然相と記載されている地域で、厚さが10 m程度の崩壊が発生していた。牛淵では断層線が引かれている場所に崩壊源が位置し、崩壊源にその走向が一致する断層破碎帯が認められた。

また、宮浦の崩壊は、20万分の1地質図に断層線が引かれている場所の約100 m程度南に位置する。

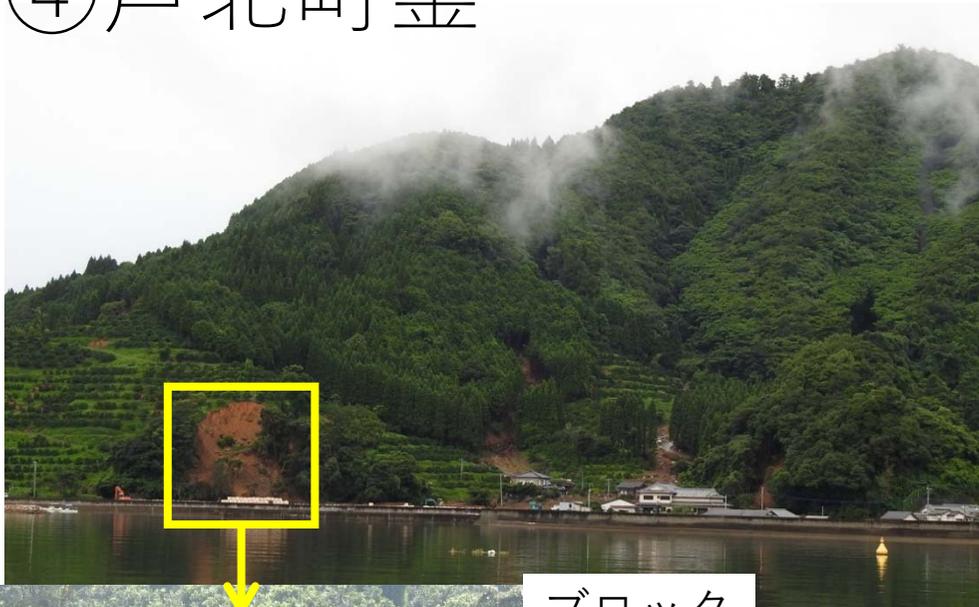
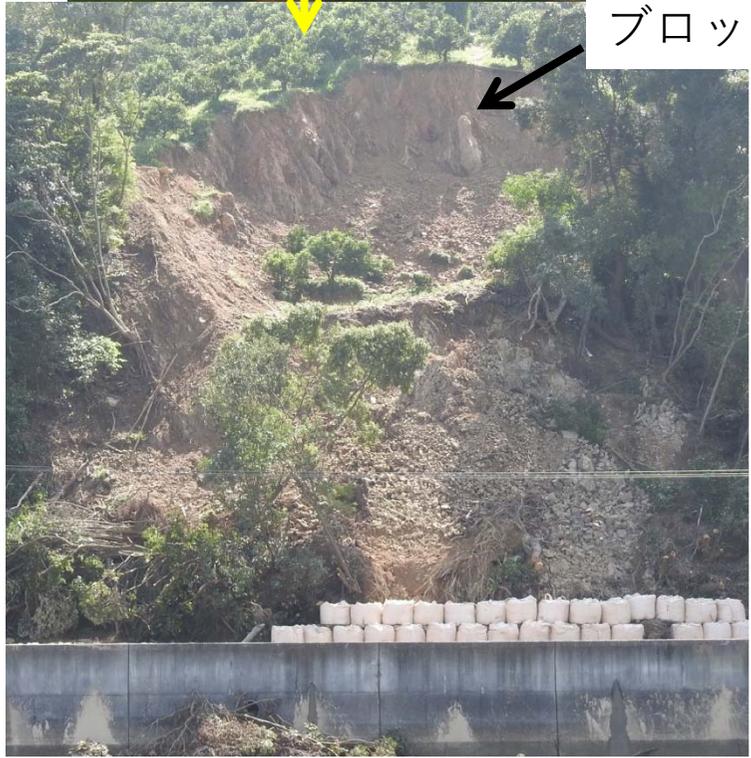
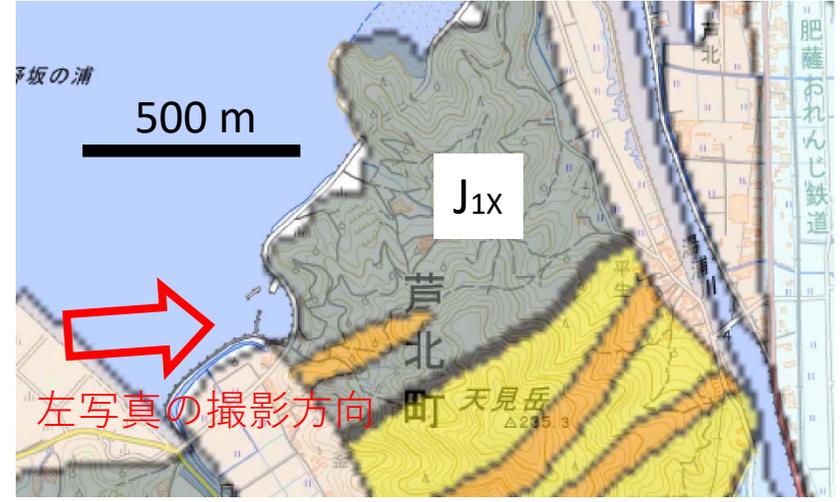
④ 芦北町釜

ブロック
