2024年能登半島地震に伴う 地震火災・津波火災について (速報)

2024.02.09

西野智研 (京都大学防災研究所)

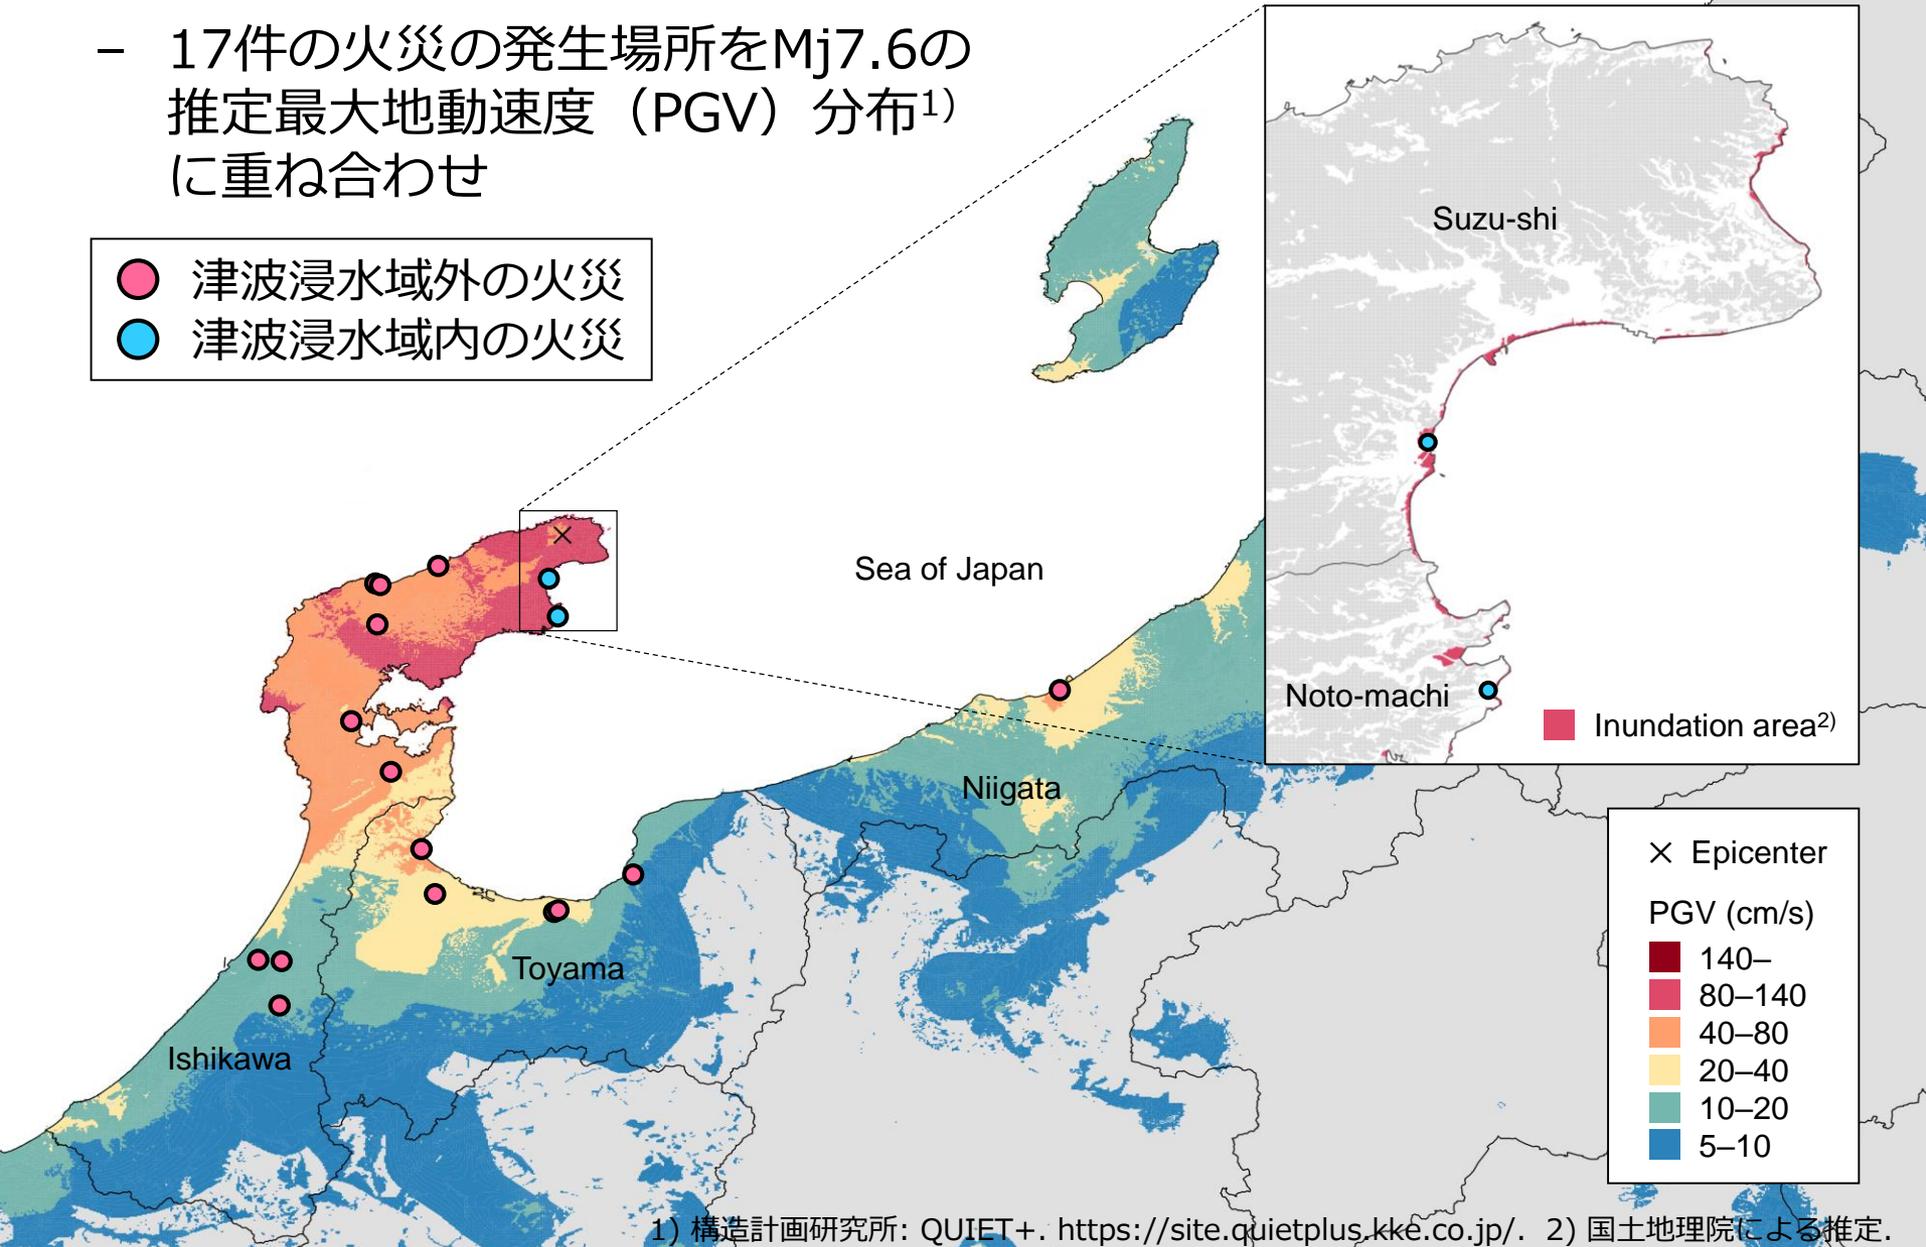
火災の発生場所

- 17件の火災の発生場所をMj7.6の推定最大地動速度 (PGV) 分布¹⁾に重ね合わせ

- 津波浸水域外の火災
- 津波浸水域内の火災

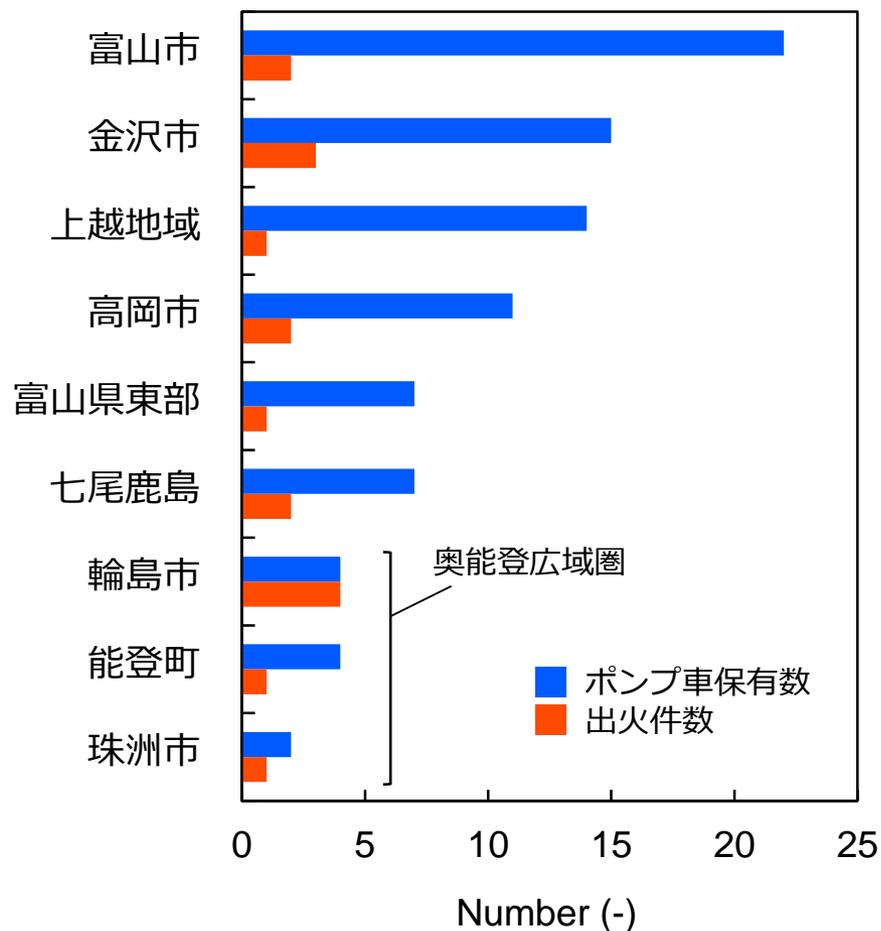
出火件数 vs ポンプ車保有数（消防本部別）

- 消防本部ごとのポンプ車保有数¹⁾²⁾（水槽付きポンプ車を含む、消防団のポンプ車を除く）と出火件数のマクロな優劣関係
- 輪島市で火災1件あたり1台、能登町で火災1件あたり4台、珠洲市で火災1件あたり2台
- 地震後に出動可能であったポンプ車数は不明であるが、出火件数 > ポンプ車保有数にはなっておらず、数だけを見れば、マクロには全ての火災に対応可能

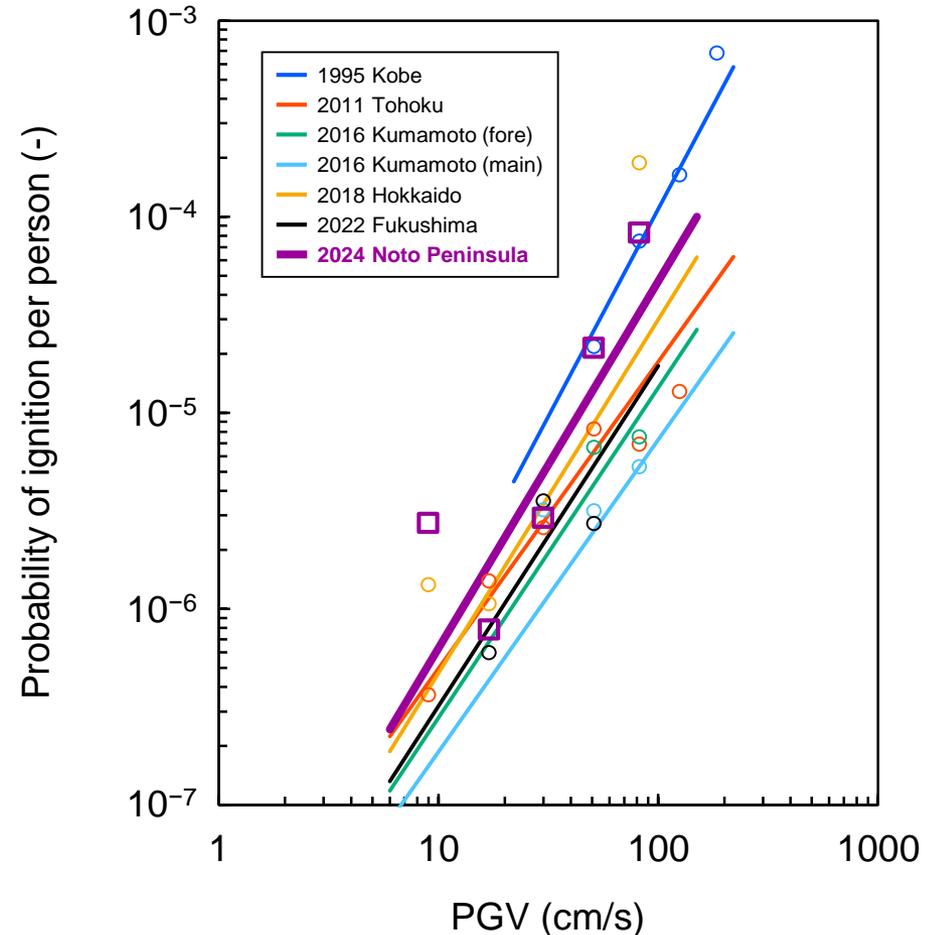
人口一人あたり出火確率 vs 最大地動速度

- 人口一人あたりの出火確率 p の対数を最大地動速度 x の対数の関数としてモデル化¹⁾

- 最大地動速度 x に曝露された人口 n の地域で y 件の火災が発生する確率をポアソン分布で近似¹⁾
- 津波火災2件、その他火災1件を除いた14件を地震動に起因する建物火災と仮定し、最尤法で未知パラメータを推定
- 今回の出火モデル（紫）は2011東北（赤）より大きく、1995兵庫（青）より小さい

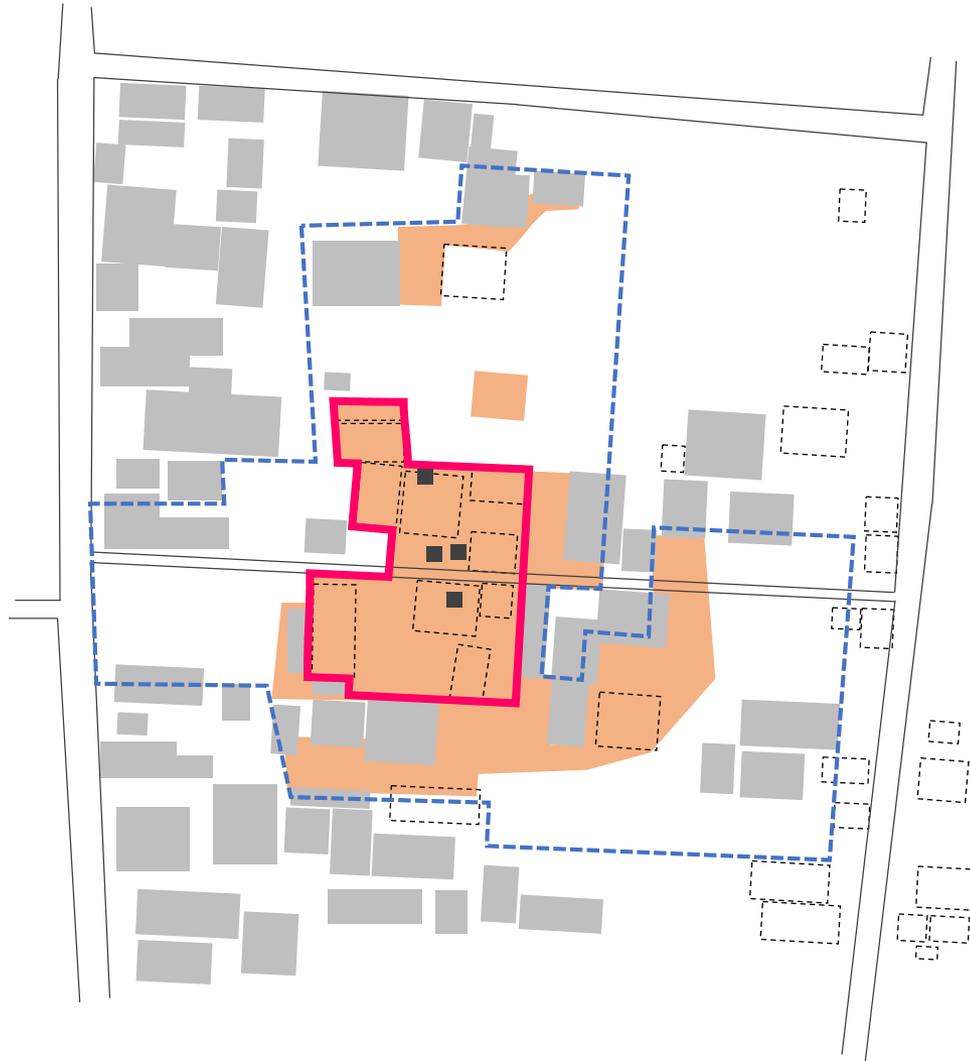
珠洲市宝立町鵜飼の被害イラスト

- 残存している建物
- 残存していない建物
- 映像で見える範囲
- がれきが見える範囲
- 焼け跡と思われる物が見える範囲
- 焼けた自動車

- 2011東北では、津波で流された家屋や自動車などが瓦礫となって浸水域の浅い所に集積し、そこで何らかの要因で出火、周辺の瓦礫や非流失家屋に燃え移って大規模化した事例（下図）が多数発生したが、似たようなことが起きた可能性が考えられる
- 2011東北での津波火災については、出火には津波で流された家庭用LPGボンベや車のガソリンタンクなど「津波の作用で可燃性ガスが生じるもの」が関係していると考えられており（あくまで仮説）、その後の燃え広がりには集積瓦礫や非流失家屋が関係する¹⁾

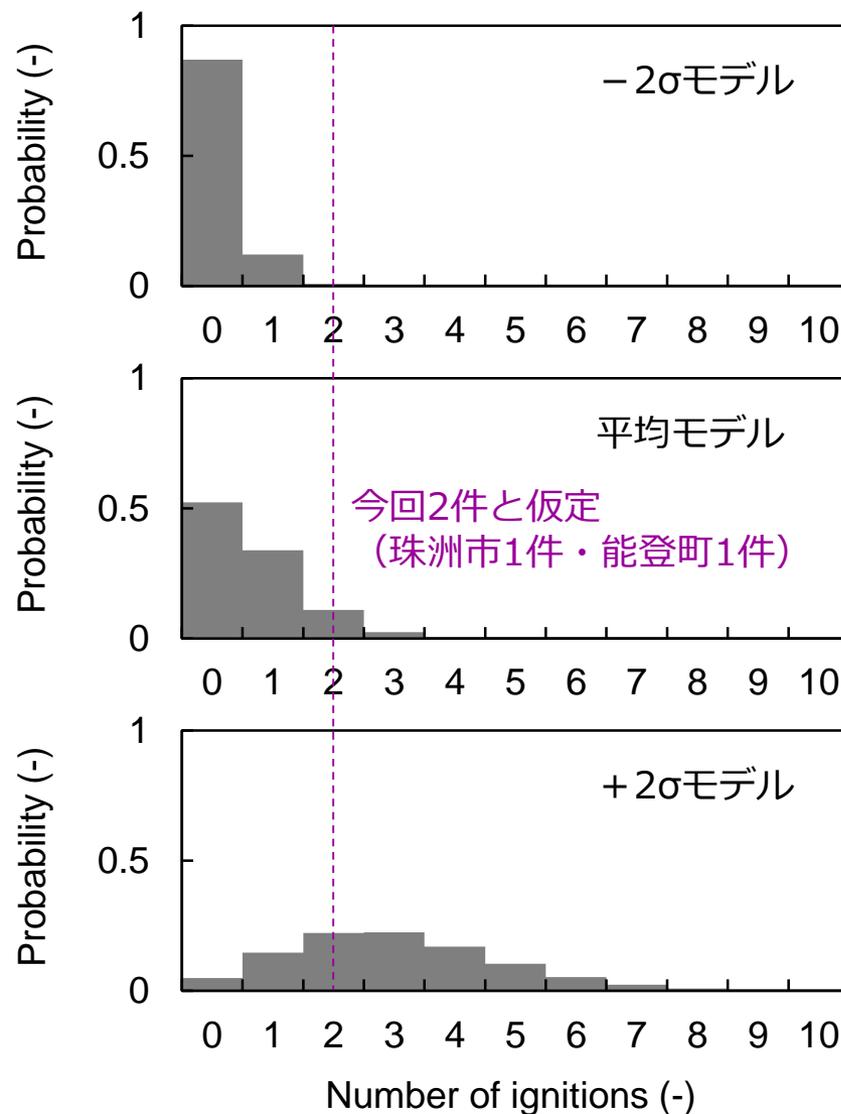
津波火災の出火モデルの適用

- 2011東北の出火記録を基に作成された津波火災の発生件数予測モデル¹⁾を今回の津波に適用
- 「津波の作用で可燃性ガスが生じるものを着火物として発生する火災」の数を流失車両数とLPガスボンベ流失世帯数で説明するポアソン回帰の一般化線形混合モデル（ランダム効果考慮）
- 今回の津波の浸水域内世帯数（概算で約780世帯）から、世帯あたり乗用車台数・都市ガス普及率・浸水域内建物流失率（10%と仮定）を考慮して算定
- 今回の件数（2件と仮定）を概ね説明できる

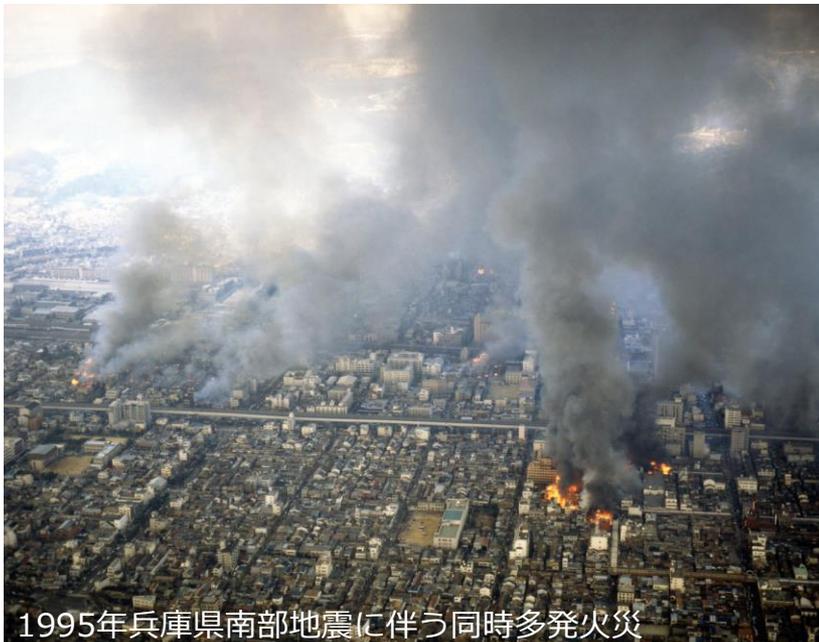
1995年兵庫県南部地震に伴う同時多発火災

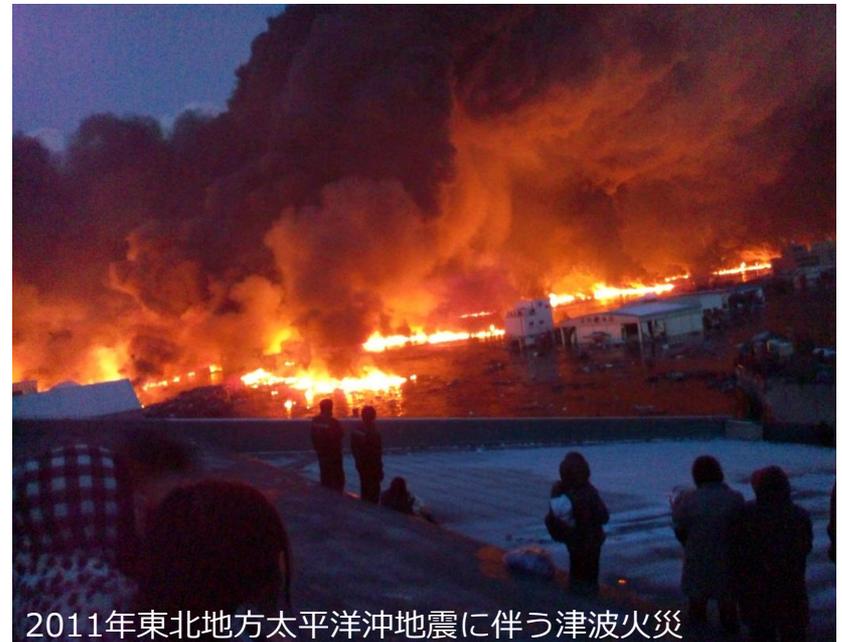
2011年東北地方太平洋沖地震に伴う津波火災

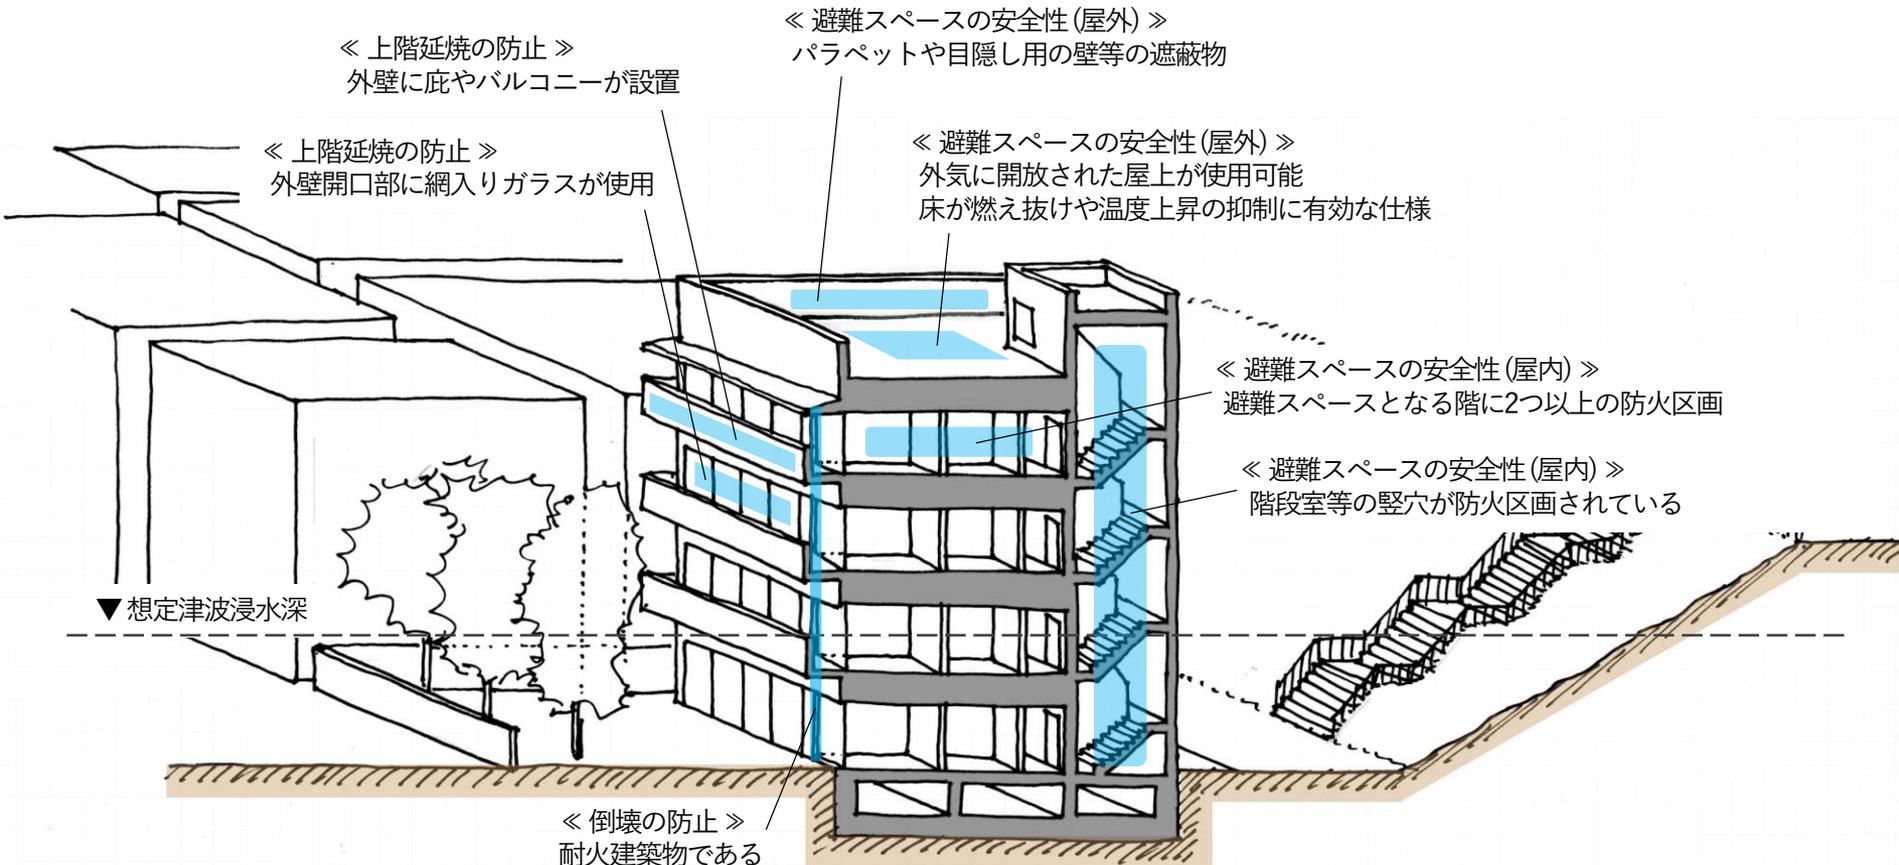
津波避難ビルの対津波火災の考え方

2011東北の事例から、通常の建築火災を想定した従来の火災安全対策を適切に講じることで、津波火災に対しても避難者の安全を確保できる可能性が示唆されている¹⁾。津波避難ビルの内部に津波火災が侵入した場合でも、津波避難者が安全に待機できるかについて検討する必要がある。これは、津波避難ビルの指定を検討する建物に、火災安全を確保するために必要な機能がどの程度備わっているのか（=火災安全対策がどの程度なされているのか）の充実度を確認することに等しい。
