第 57 回自然災害科学総合シンポジウム
(2020 年度防災研究所 重点推進型共同研究)

第 57 回自然災害科学総合シンポジウム

－ 頻発する風水害と「新しい生活様式」 －

「令和元年台風 19 号及び台風 21 号による広域災害に関する総合研究」

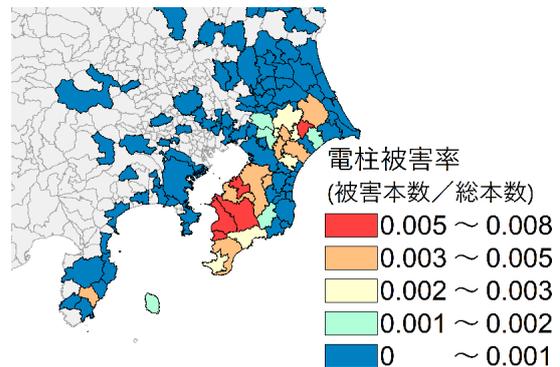
図-4 市町ごとの電柱の被害率

た(図-3)。これらの被害の原因は、No.78鉄塔付近で地形効果によって局地的に風速が増速されたことによって、鉄塔基部の部材が降伏したためとされている。配電施設の被害としては、電柱1,996本が傾斜、折損・倒壊するとともに、電線が5,529径間で断線・混線等が発生した。千葉県内の電柱の被害率(被害本数/総本数)は、袖ヶ浦市、香取郡多古町、君津市などで高かった(図-4)。電柱被害率は倒木や土砂崩れと非常に高い相関が見られたことから、今後は風況データに加えて倒木や土砂崩れ等の要因を加味した検討が必要である。

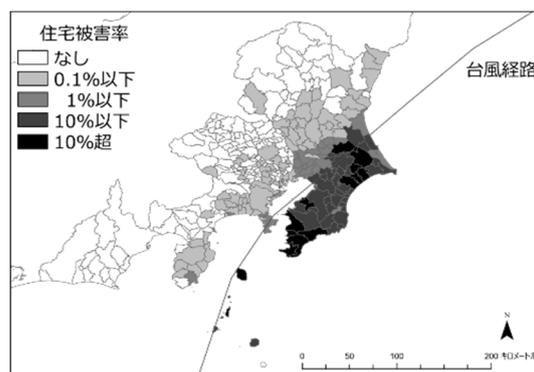
図-8 台風15号による市町村別住宅被害率

2020年3月5日時点の千葉県の報告によれば，千葉県内では，全壊404棟を含み全被害住家数は74,407棟を超えていた。図-8に市町村別の住家被害率を示す。ここでの住家被害率とは，一部損壊以上の被害を受けた住家を世帯数で除した値である。

被害住家数に着目すると人口密度の高い千葉市や市原市での被害が多いが，被害率に着目すると房総半島の南西部と東京都の島しょ部での被害が顕著であった。最も住家被害率が高かったのは千葉県館南町の63.9%で，房総半島での被害は南房総市31.6%，館山市27.4%と続く。島しょ部では新島村の被害率が38.7%であった。

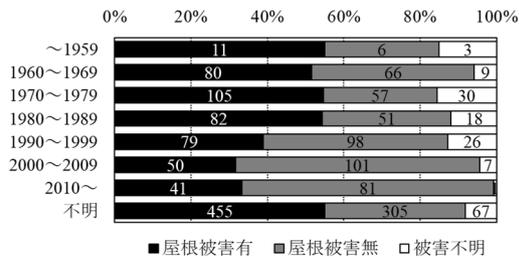
図-9 建築年代ごとの屋根被害の有無

調査地区の対象住宅に着目すると、2階建てが7割を占め、9割が一戸建て住宅であった。また、ほぼ全ての住宅が木造である。屋根形状は切妻が6割、寄棟が約3割だった。約6割の住宅が瓦葺き屋根を持つ。被災住宅および屋根被災住宅の構造特性に着目すると、屋根被災住宅では瓦葺き屋根の割合が顕著に増大した。一方で、金属屋根やスレート屋根の被害は少ない。外壁に着目すると、被災建物ではサイディングの割合が減少し、モルタル、トタンおよびALCの割合が増加した。建築年代が新しくなるにつれて瓦屋根の割合は徐々に減少し、1980年ころからサイディングを使用した住宅の割合が増加していることを踏まえると、建築年代は強風被害に影響を与えるものと考えられる。図-9に建築年代ごとに屋根被害の有無を割合で示す。どの年代でも瓦屋根に屋根被害が多く発生しているが、1990年代を境に屋根被害発生割合は50%程度から30%程度に減少している。2010年以降に建てられた住宅にも大きな被害程度のものであったが、建築年代が新しくなるにつれて、屋根の被災要因に「物が飛んできた」との回答が増えた。古い住宅が強風によって被災することで飛来物が発生し、周辺の比較的新しい住宅にも被害をもたらしていると考えられる。

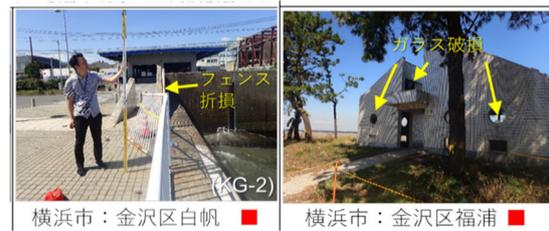
図-10 横浜市金沢区の高波被害

波被害の概要をまとめた。神奈川では、明らかな高波被害が東京湾に面した横浜市中区や金沢区の港湾区域で確認された。本牧ふ頭や横浜ベイサイドマリーナ近くでは、越波により護岸上のフェンスが倒れていた(図-10)。横浜市金沢区で浸水が発生し始めたのは、9月9日午前2時頃である。同時刻の横浜新港検潮所(海上保安庁所管)の観測潮位T.P.+0.51mを基準に潮位補正を施すと、観測潮位上1.95m、すなわちT.P.+2.46mまで少なくとも波が達したと推定される。金沢区福浦地区では、東側の護岸の一部が決壊し、越波・越流により背後の工場地区で大規模な浸水被害が発生した。

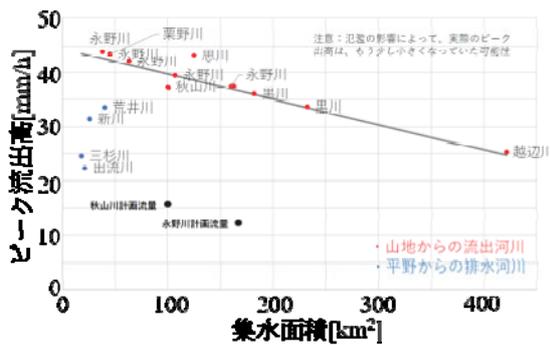
図3 栃木県管理河川の堤防決壊地点における集水面積と推定ピーク流出高の関係：赤印は山地からの流出河川を、青印は上流部に山地流域が無い河川を表す。参考として秋山川および永野川の計画流量を流出高に換算した結果を黒印で示す。

栃木県の中小河川（渡良瀬川支流の秋山川、永野川、黒川、思川など）と阿武隈川上流域の堤防および氾濫調査を実施し、中小河川の被災形態と被害が発生した河川の降水量、河川流量との関連を分析した。図 3 は、流出解析によって推定されたピーク流出高（=ピーク流量/集水面積、単位: mm/h）と当該箇所集水面積（単位: km^2 ）を示している。赤点で示した地点は、山地からの流出河川に分類されるもので、栃木県の堤防決壊箇所に着目した結果である。

また荒川上流の越辺川で破堤した箇所における推定流量と集水面積との関係を参考にプロットした。青点で示した地点は、同じく栃木県の中小河川における堤防決壊箇所を示すが、平野から流出する河川の結果を青点でプロットした。これより、集水面積が200 km²以下程度の中小河川に着目すると、ピーク流出高がおおよそ35 mm/hを超えるあたりで被害が出ていること、支川の上流部では局所的にさらにピーク流出高が高くなって40 mm/hを上回る地点があることが分かる。同図に併記した秋山川と永野川の河川整備計画による計画流量（流出高に換算した結果）と比較すると、今回の洪水ではそれらの値をはるかに上回っていた。阿武隈川下流に流れ込む五福谷川のピーク流出高は約50 mm/hに迫る値となっており、山地における支川のピーク流出高がそのような値になるときは、斜面崩壊も同時に発生している可能性があり、土砂流出が河道を埋めて、水・土砂ともに氾濫するような水・土砂氾濫の発生が甚大な人的・家屋被害をもたらす可能性がある。

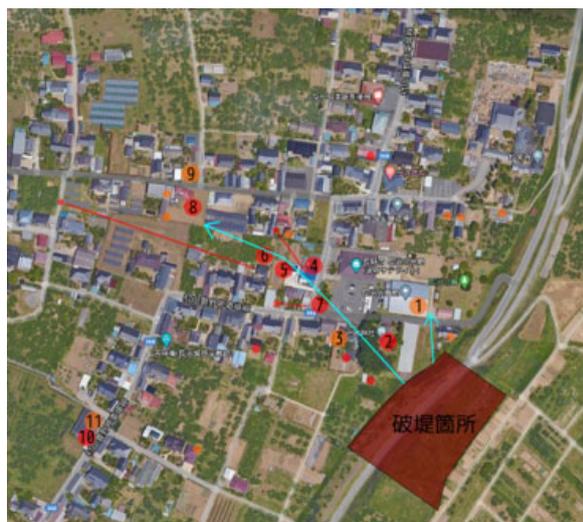
図7 長野県長野市穂保、千曲川破堤箇所近傍の空中写真(GoogleMap)(赤い丸:流出住宅, オレンジ丸:大破住宅)

家屋被害状況を、大規模氾濫が発生した千曲川破堤箇所付近(57.5k左岸の穂保地区)において調査した。以下に示す住宅は、**図 7**中の番号に示すように、いずれも決壊地点近傍に位置する。**図 8(a)**の2階建て木造在来軸組構法住宅(**図 7**住宅③)は流出していないが、急流により1階の壁は流され、柱のみを残した結果、流れが中を通り抜けられるようになり、作用力が減って残存したと考えられる。柱が基礎に緊結され、柱と梁が比較的剛に接合されてい

住宅④～⑥は、住宅③より破堤点から遠くに位置するがともに流出した(図8(b))。Google Map Street Viewから④の商店の築年数が古く、水平耐力も低かったと推測される。④の商店は図8(b)右側手前に写る基礎を残し、北西方向に直線的に流され、住宅に衝突して止まったようである。⑤の住宅は、上部構造が基礎にしっかり緊結されていたためか土台が基礎に残っている。また、⑥の住宅は図8(b)に示す元位置からはるか後方(西の方)200mまで比較的無傷の状態で見られる。流出前後の位置を図7に示す。この住宅は、住宅基礎に一般的に設けられている基礎下換気孔(床下と基礎の間の空間の湿気対策および換気用に設けられている)がないタイプの住宅と見られ、かつ、ベタ基礎(住宅下面にコンクリートが敷設されている)であったため、気密性が高かった。住宅⑤などによって破堤直後の強い流れ力から守られることで大きな破壊を免れた可能性も高い。このため、住宅⑥では、周囲の急激な浸水深の増加に比べて気密性ゆえに住宅内部への浸水が遅れ、水位の内外差によって大きな浮力が発生して流されたと考えられる。

図8(c)の住宅⑦は1階が完全なピロティとして駐車場として利用されていた2階建て鉄骨造住宅である。浸水を想定した建築的対処方法であったかは定かではないが、1階に壁がほとんどないため流れ力を受け流すことができる構造となっている。しかしながら、図7の通り約20m西に流され、駐車場屋根に衝突することで止まった(図8(c)参照)。

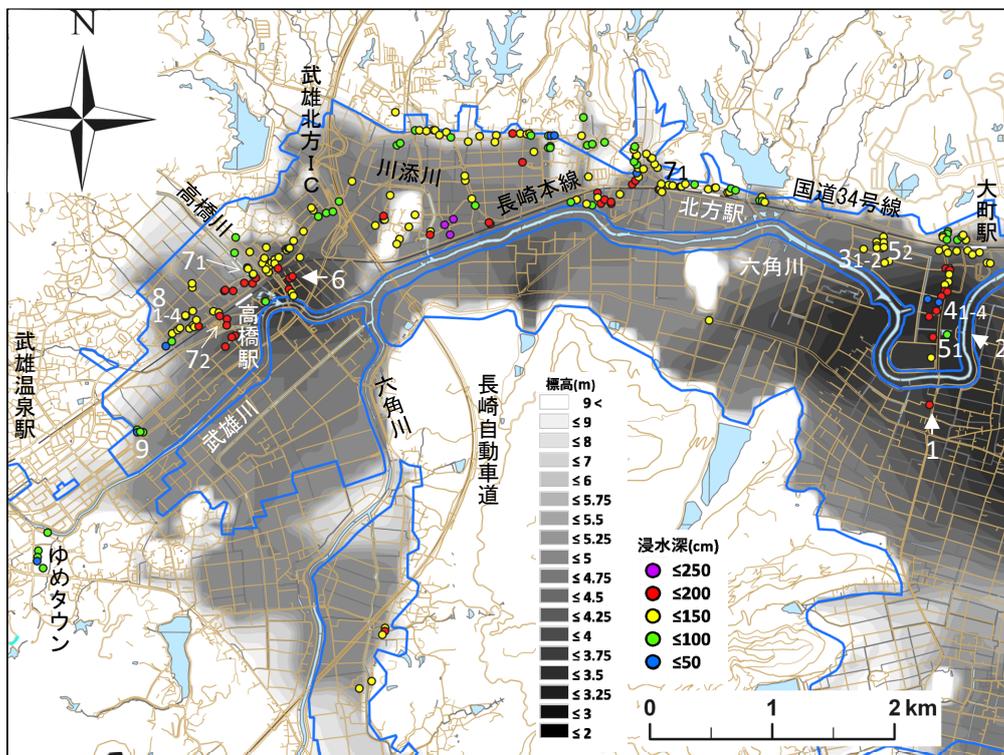
図6にはDEM (Digital Elevation Model) を用いて作成した標高図と著者らによる現地での浸水痕跡調査から作成した浸水深 (cm) の分布図を示した。なお、浸水深の調査では、地盤から建物地盤までと建物地盤から建物の浸水痕跡を足した値を浸水深 (cm) とした。国土交通省武雄河川事務所の推定浸水深 (m, 図は省略) と図6とを比較すると、推定浸水深と実測した浸水深はほぼ一致しているが、武雄市の長崎街道の北側の街区や六角川右岸の南側の浸水深などには違いが認められており、正確な浸水被害の把握には、現地での詳細な踏査による調査が必要であることが改めて示唆された。

図6 六角川水系における DEM 標高図と著者らによる現地での浸水痕跡調査から作成した浸水深 (cm) の分布図 (▲は写真の撮影方向、△は撮影場所)

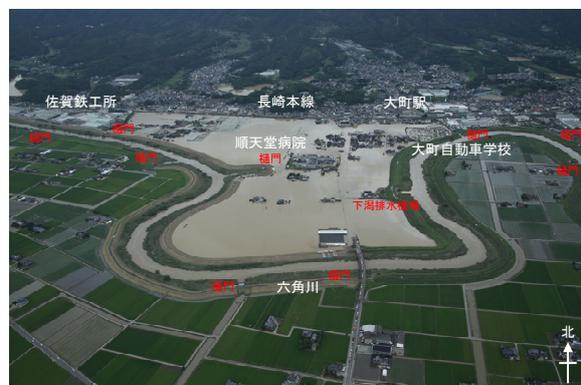
写真1には、国土地理院が8月29日に撮影した大町町の空中写真を示した (国土地理院, 2019)。六角川が蛇行した堤防内の中央部分に順天堂病院があり、北西約300mに佐賀鉄工所が位置している。六角川には排水機場や樋門が設置され、大雨時には堤内に溜まった雨水を堤外の六角川に排出し、内水氾濫を防止する役割を担っている。JR九州の長崎本線と国道34号線が東西に走り、山裾に長崎街道が通っている。

写真1 大町町の空中写真 (8月29日撮影, 国土地理院, 2019, 地名等は筆者らが加筆)

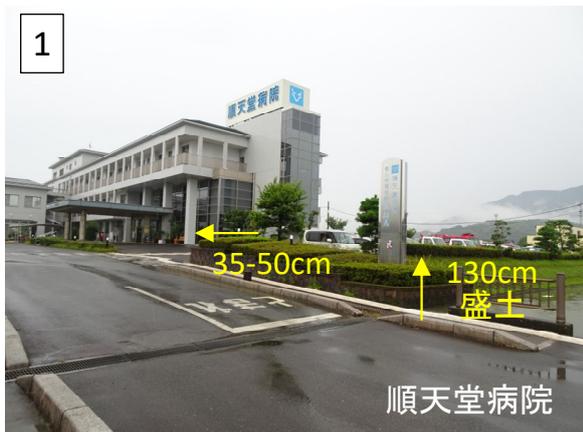
1

大町町の福母地区にある順天堂病院は、1990（平成2）年の水害による浸水の実績に基づいて約130cmの盛土を行って病院を建設し、1999年に現在の場所に移転している（写真4(1)）。しかし、今回の災害では35～50cmの浸水被害に見舞われており、周辺の道路が冠水して併設する老人保健施設を含めて入院・入所者179人、医師や看護師等31人、自主避難した近隣の住民5人の計215人が取り残されて孤立する状況に陥った。自衛隊がボートで飲料水や食料を病院内に運び入れ、3階建ての2階以上に避難して人的被害は発生していないが、電気施設を始め一部の診療機器が浸水する被害を受けた。被災13日後に外来診療も再開されたが、長期にわたりコンピューター断層撮影（CT）やX線撮影が稼働出来ない状況となった。病院の南側に隣接する住家は地盤と同じ高さに立てられていることから、183cmに浸水の痕跡が確認でき、大きな被害を受けている（写真4(2)）。また、病院の北側に位置する薬局は、盛土がされていないため178cmの浸水被害に見舞われている（写真4(3)）。病院とJR長崎本線の間には下湯公民館や大町消防第二分団第六部の建物が立地しているが、いずれも200cm弱の浸水に見舞われている（写真4(4)）。内水氾濫による大町町の住家被害は、全壊79棟、大規模半壊71棟と、佐賀県全体の80%弱を占める甚大な被害となっており、住民からは「30年前の平成2年の水害の時も油が流出した」、「油や汚水の臭いが残って眠れない」、「家を補償はどうなるのか」といった不満がヒアリング調査からも聞かれ、佐賀鉄工所と住民との間で補償交渉が進められている。

順天堂病院

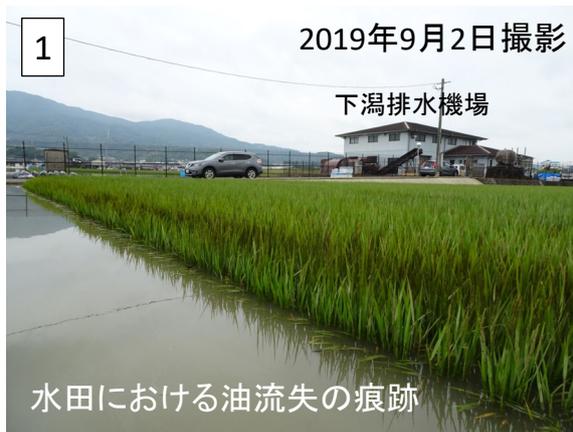
1

写真5(1)に示したように、水田には油が流失した痕跡が黒い帯状に残っており、油の被害を受けた水田は約26haにも及んでいる。油が付着した水稻は破棄せざるを得ないことから、被害発生から1か月半近くが過ぎた10月6日にはコンバインによる刈り取り作業と装着したロールベラーによる梱包作業が行われていた。本来なら収穫してもち米として市場に出荷される予定であったが、油が付着して残留しているため、梱包された水稻は焼却処分される。刈り取る作業を行っていた農家は「手塩にかけて育てた稲が刈り取られて焼却されることに大きな悲しみと憤りを感じる」と述べている。また、キュウリの施設ハウスでは170cmまで茎葉に油が付着して枯れ上がり、甚大な被害が発生している。キュウリ農家では再開の目途が立たない状況に陥っており、今後の影響が懸念されている（写真5(2)）。

水田における油流失の痕跡

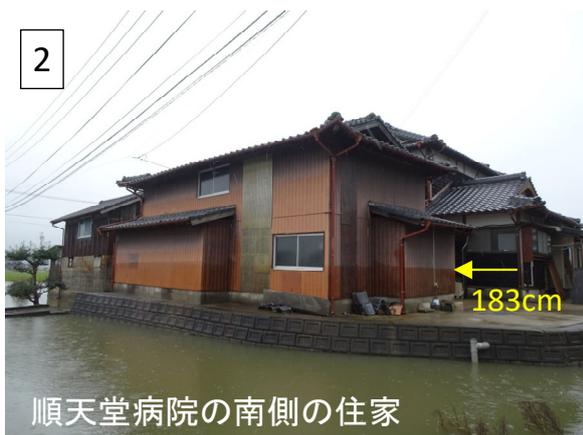
2

順天堂病院の南側の住家

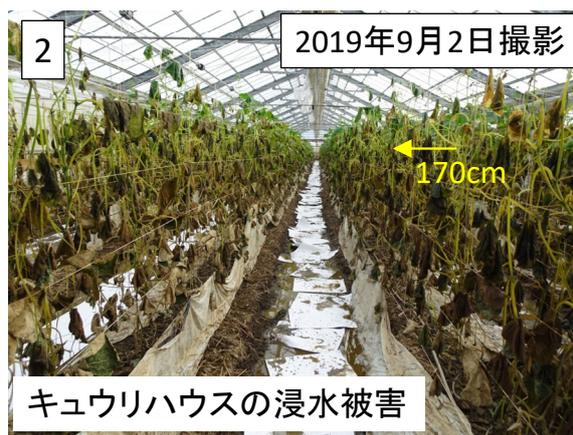
2

170cm

キュウリハウスの浸水被害

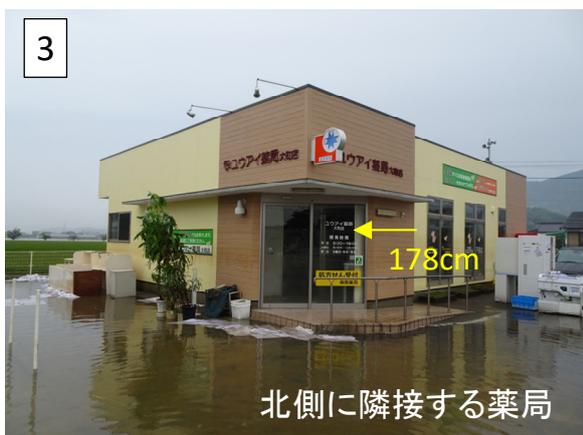
3

北側に隣接する薬局

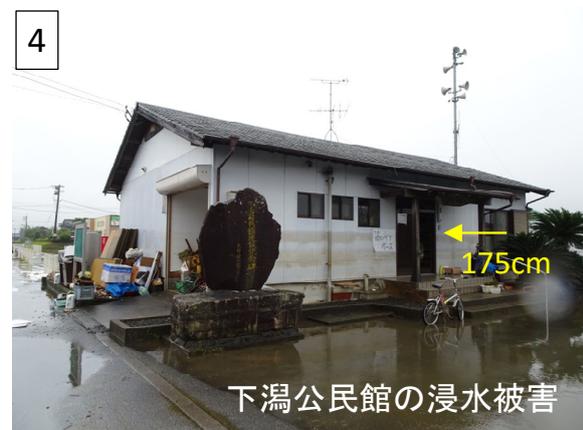
4

下瀬公民館の浸水被害

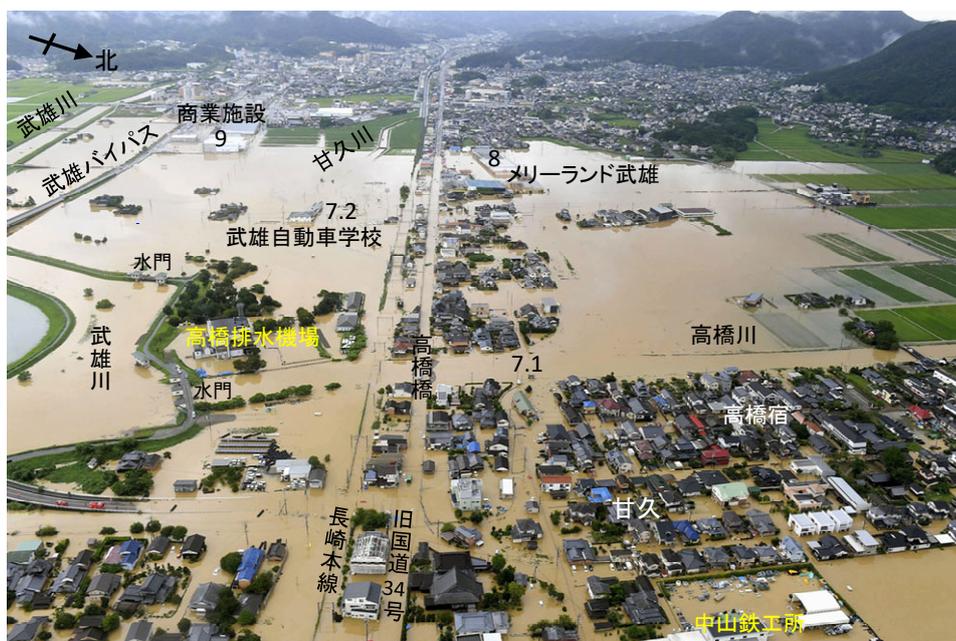
写真6には、共同通信社が8月28日に撮影した六角川支流の武雄川と高橋川が合流する武雄市の高橋地区における浸水の状況を示した(共同通信社, 2019b)。合流地点には高橋排水機場が1997年に整備され、堤内地に溜まった内水を3台のポンプで50m³/秒を六角川に排水する能力を有している(国土交通省 九州地方整備局 武雄河川工事事務所 他, 2019)。豪雨が発生して六角川の水位が上昇した28日5時50分には、下流の新橋水位観測所の水位が図4にも示したように堤防の耐えうる計画高水位の6.94mを超えたため、堤防の決壊や越水を防ぐためにポンプを止める「運転調整」を余儀なくされ(令和元年8月六角川水系の水害を踏まえた防災・減災協議会, 2019)、堤内地の市街地に溜まった内水が排水できず内水氾濫が発生した。

しかし、ポンプが停止する1時間前の5時頃には高橋排水機場近くの住家では1m以上の水が押し寄せしており(佐賀新聞, 2019)、高橋川水位観測所(写真9-1)の水位は3時に1.17m、ピーク時の7時には3.59m、ポンプ稼働後の10時過ぎでも3.27mであり、ポンプを稼働しても対応できないほどの多量の雨が降ったことが、内水氾濫を引き起こした大きな要因

写真6 武雄市高橋付近の空中写真（共同通信社（2019b），8月28日撮影，地名等は筆者らが加筆）

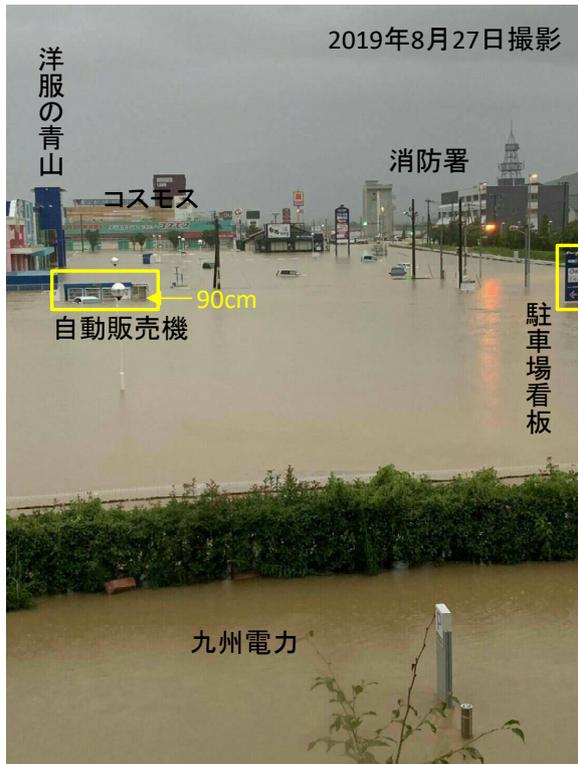
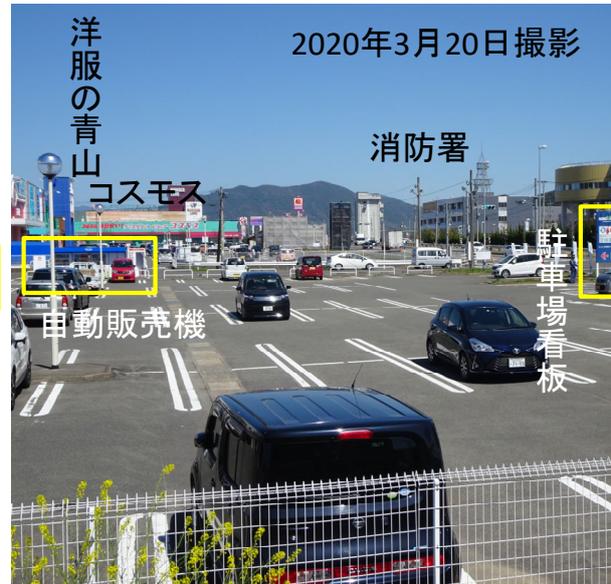
写真9 商業施設における浸水被害の状況(左:2019年8月27日撮影(ずいきちさん, 2019)、右:2020年3月20日撮影)

武雄川と甘久川に挟まれた低平地の水田地帯は、国道34号線バイパスの開通により農地転用が進み、2015年にホームセンター、自動車部品店、2017年に大型電気店、大型家具店、外食店などの郊外型の大規模店舗が数多く建設されている。写真9は水害当日に撮影された浸水状況をSNSに投稿された画像（ずんきちさん、2019）と現在の状況を比較したもので、駐車場に設置された自動販売機で90cmの浸水高が確認でき、浸水痕跡調査でも地盤高100cm弱の浸水被害に見舞われている。さらに、武雄川右岸の大規模店舗（ゆめタウン武雄）付近で最高約100cm、六角川上流で支流の東川との合流付近に位置する橘町片白・大日地区（潮見橋水位観測所の上流右岸）でも最高約150cmの浸水被害が発生している。

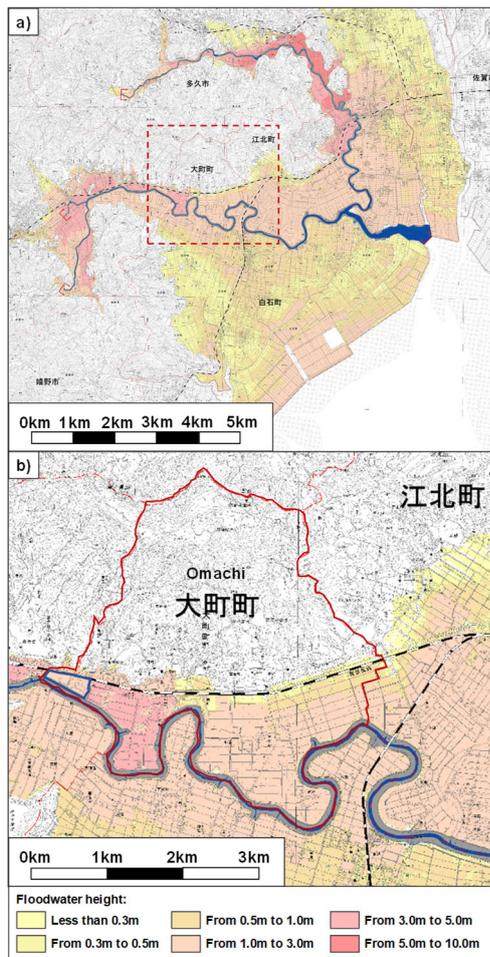
The town of Omachi, where the oil spill happened, is located along Rokkaku river's main channel. As it is highlighted in government flood hazard maps for the river system reported in Figure 2, the southern part of the municipality is exposed to flood hazard (MLIT, 2016). The map was created considering the worst-case scenario of inundation caused by the Rokkaku river water system. The rainfall scenario considered is of 424mm in 6-hour period (MLIT, 2016). As can be seen, the water height may reach up to 5m. The worst-case scenario approach is included in flood control evaluations since 2015, and the maximum rainfall scenario to be considered in simulations depends on the region in Japan considered and on the extent of the catching area of the river system (MLIT, 2015). It should be noted that the return period for this scenario is not provided, although in case the estimate results in a significantly lower rainfall severity compared to a 0.1% exceedance probability scenario, the severity of the latter is suggested to be assumed. Therefore, the flood hazard map reported in Figure 2 can be conservatively associated to a 1000-year return period (MLIT, 2015).

Figure 2. a) Flood hazard map for the Rokkaku river water system; red dashed line indicates Omachi town area reported in b). b) Detail of flood hazard map for Omachi town area; blue line indicates the position of ironworks factory. Floodwater height is estimated considering the worst-case rainfall scenario of 424mm (6-hour period) (MLIT, 2016).

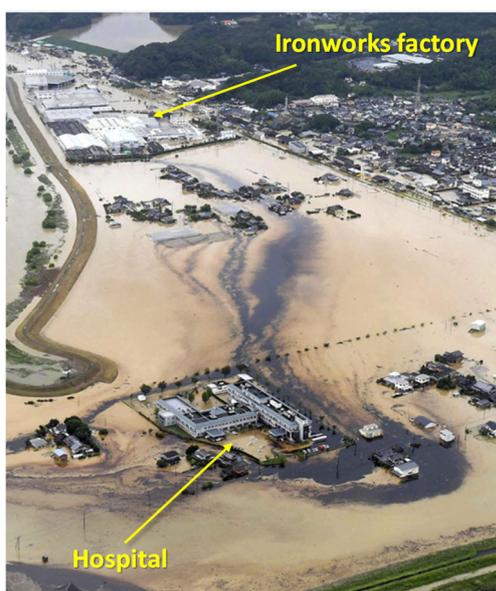
The oil sheen spread to residential areas and over flooded agricultural fields, damaging dwellings and finally reaching the hospital that was isolated due to the flood. No patients or staff were injured, but they were stranded in the building due to oil-tainted floodwater (NHK, 2019).

Figure 4. Aerial view of the area impacted by the oil spill. Adapted from: <https://usagi-syufufulife.com/2019/08/31/2285>.
