## 第2宮古島台風による建築物の被害について

### 第2宮古島台風被害調査報告—II

## THE STRUCTURAL DAMAGE CAUSED BY THE SECOND MIYAKOJIMA TYPHOON

By *Hatsuo* ISHIZAKI, *Junji* KATSURA and *Tatsuo* MUROTA

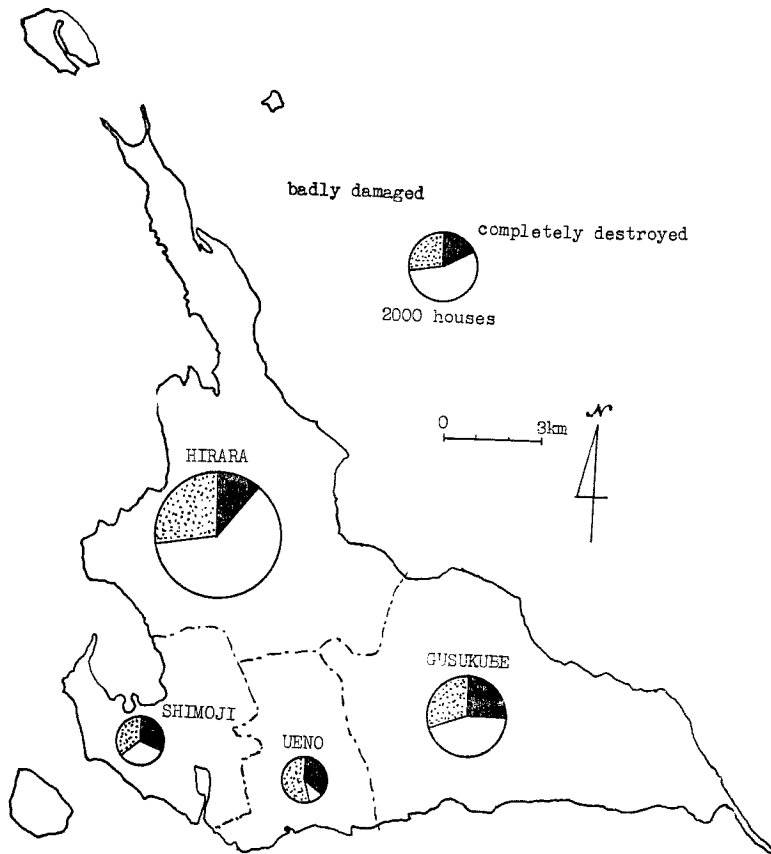
Fig. 2 Rate of damaged houses in the administrative districts of Miyakojima.

第2宮古島台風の被害はこれまでにない高い率を示し，しかもこれらは出水によるものがほとんどなく，大部分が風による被害であった。被害を受けた建物は木造が大部分であったが，鉄骨造のものもかなりの被害を受けた。鉄筋コンクリート造の被害は最も少なく，局部の被害にとどまった。木造建物の大部分を占める住家の市町村別の被害は，Table 1 のとおりであった。宮古島にくらべて石垣島の全半壊率は非常に低いが，これは石垣島が台風の中心からやや遠かったことと，地形の影響によるものであろう。Fig. 2 は宮古島の場合について Table 1 を図示したものであるが，台風の中心に近かった島の南部で被害が大きい。

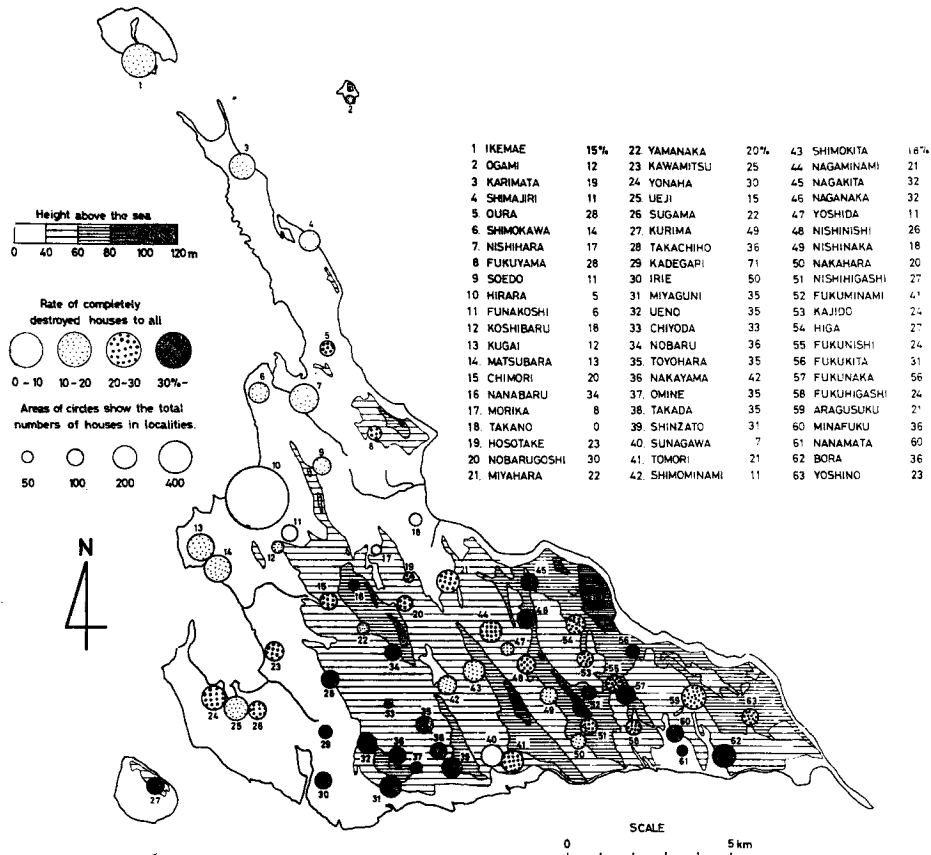
Fig. 3 Rate of completely destroyed houses in communities of Miyakojima islands.

宮古島の面積は約 180 km<sup>2</sup> で、最高部が海拔 108 m の平坦な島である。森林は少なく、多くは砂糖キビ畑であって、風当りの強い地形といえる (Photo. 3)。Table 3 および Fig. 3 は、宮古島の部落別の住家の被害状況を示している。これらからわかるように被害率は異常に高く、宮古島全体で全壊率が17.6%、全半壊率は48.7%という値である。台風眼に近かった島の南部の全壊率が高く、部落によっては全壊率が60%に近く、全半壊率が90%以上という所もある。なお、被害は東寄りの風によるものが多い。

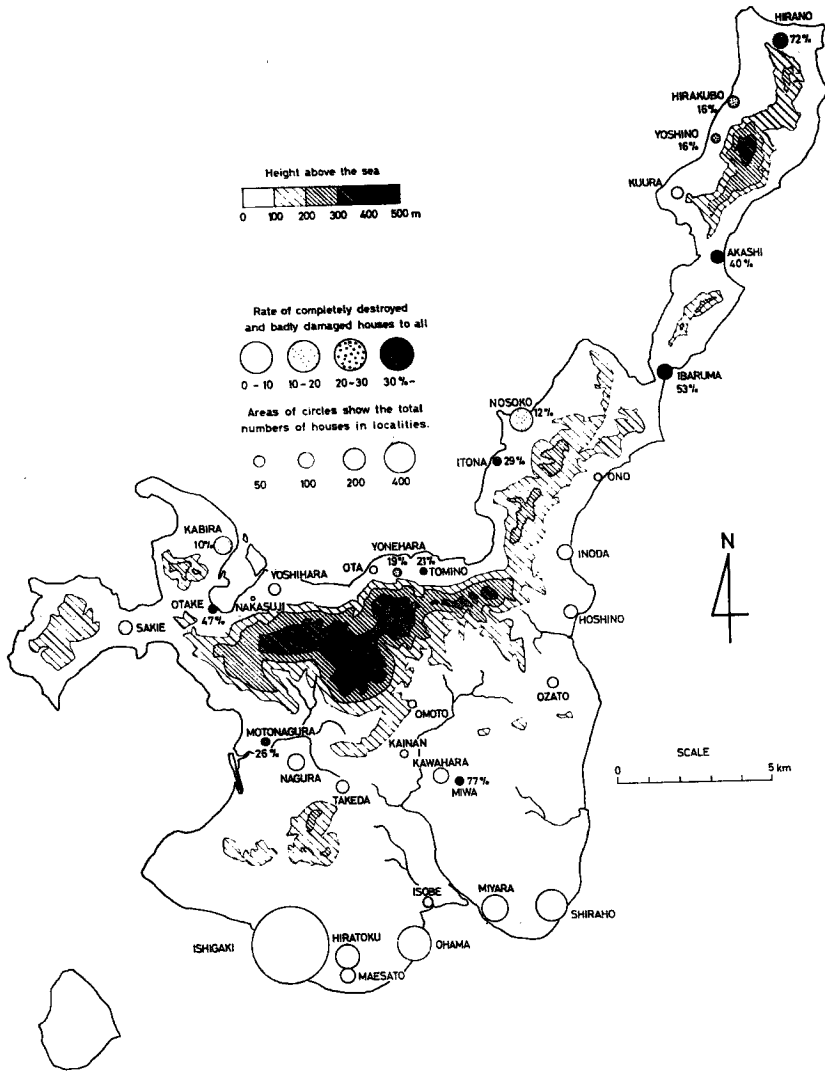
Fig. 4 Rate of completely destroyed and badly damaged houses in communities of Ishigakijima island.

Table 4 および Fig. 4 は、石垣島の地区別の被害状況を示したものである。石垣島では、島の北東部に被害が集中し、他の部分の被害はほとんどない。そのため、全体では全壊率0.9%、全半壊率2.6%で、宮古島にくらべて被害が非常に少ない。これは、宮古島が台風の進行方向に向かって右側、石垣島が左側に位置し、しかも宮古島の方が台風の中心に近かったから当然といえるが、それ以外に石垣島北部を東西に走る海拔 400 m 程度の山脈の影響が相当強かったためと思われる。石垣気象台で観測された風速は瞬間最大風速が 44.9 m/sec、平均最大風速が 27.3 m/sec (いずれも風向は ENE) と宮古島の場合の1/2程度である。

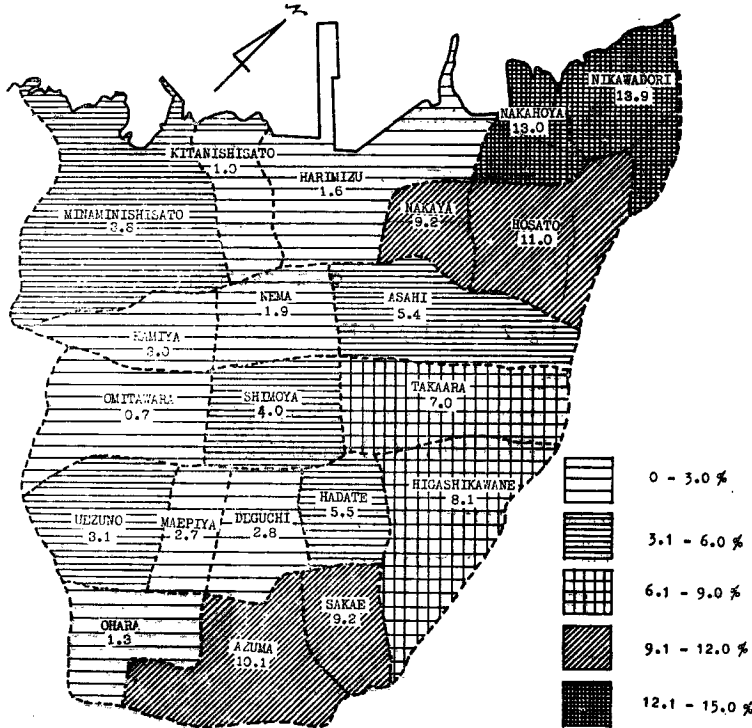
Fig. 5 Zoning map of completely destroyed houses in Hirara City.

Fig. 5 は、平良市街の住家の地区別の全壊率の分布図であるが、市街の東側周辺部の全壊率が他の部分より高くなっている。平良市では東寄りの風が最も強かったが、前述の風速の減少の割合は風上側では小さいから、平良市街の東側周辺の被害が多いのは当然といえよう。

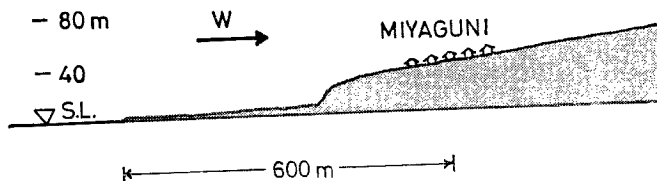
Fig. 6 The lay of Miyaguni.

(a) 海岸の部落 宮古島の宮国あるいは新里部落は、海岸から数百の所にある崖の端にあり、海から吹く海岸に直角な風によって被害が生じた。(Fig. 6)

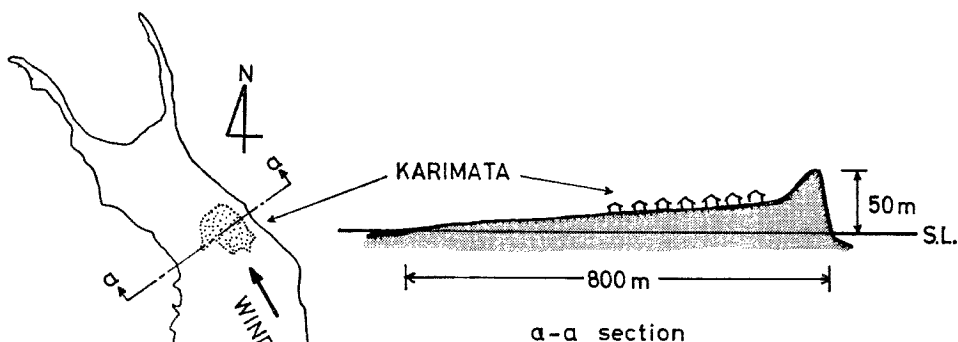
Fig. 7 The lay of Karimata.

(c) 狩俣部落 宮古島北端の狩俣部落は Fig. 7 のように東側に海岸から切り立った山があり、この山

の稜線に平行な風によって被害がでた。
