### 第3宮古島台風による家屋の風災害について

#### ON THE DAMAGE TO HOUSES CAUSED BY THE THIRD MIYAKOJIMA TYPHOON

By *Hatsuo ISHIZAKI, Ryozauro YAMAMOTO,*  
*Yasushi MITSUTA and Tatsuo MUROTA*

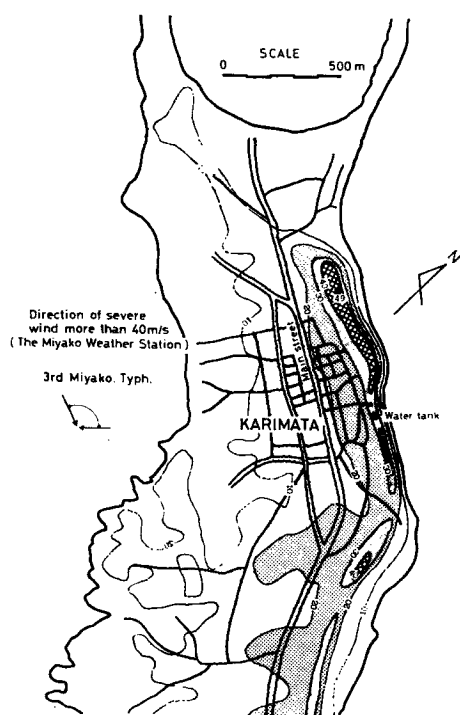
Fig. 7 Topography of Karimata.

Fig. 7 は宮古島の北部の半島の先端にある狩俣部落の地形図である。また, Fig. 8 はこの半島の狩俣付近における横断面図を示す。半島の東側には海岸から切立った海拔 50 m の山が海岸沿いに走っている。狩俣部落はこの山の西側の斜面に広がっている。第3宮古島台風の通過の際は, この地域では NW の風が最も強く, 住家の全壊率は比較的高かった。
