1969年12月7日、豊橋市を襲った 「たつまき」に関する調査研究

STUDIES OF A TATSUMAKI AT TOYOHASHI,
DEC. 7 th, 1969

By *Hatsuo ISHIZAKI, Yasushi MITSUTA, Sumio KAWAMURA,*
Tatsuo MUROTA, Eiji KIMOTO and Makoto TAHIRA

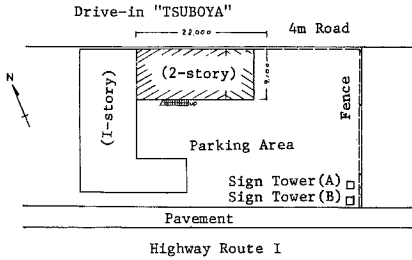
Fig. 9 Site map of a drive-in "Tsuboya".

この建物は国道 1 号線沿いのドライブイン食堂で、たつまきの中心から 20~30 m 以内の範囲にあったと推定される。また、これは今回のたつまきで被害を受けた建物のうち最も床面積が大きい。Fig. 9 に見られるようにこれはコの字型の平面形をもち、南北の棟は約 10 m の 1 スパン鉄骨平家建、東西の棟は南北方向に 9 m 1 スパンの鉄骨 2 階建である (Fig. 12 参照)。Photo. 1 に見られるようにこの建物の鉄板葺の屋根はほとんど飛散し、東西の棟ではそれに伴って天井が落ちた (Photo. 5)。また、外に面した窓の大半が破壊された。東西の 2 階建の棟には北方への残留変位が認められ、1 階床位置と 2 階梁位置との相対変位は Fig. 12 の 1 階の平面図に示したとおりである。

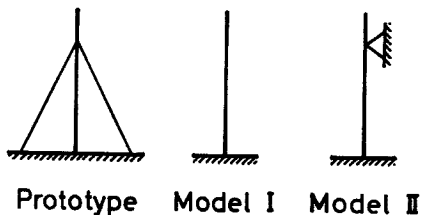
Fig. 15 Simplified models of a guyed lattice tower.

と仮定し, V_{10} をラチスタ材の座屈荷重から推定してみる。ただし, この鉄塔は Fig. 15 に示したような片持梁 (Model I) と支線の位置でピン支持されたもの (Model II) との中間の性能をもってへるとする。

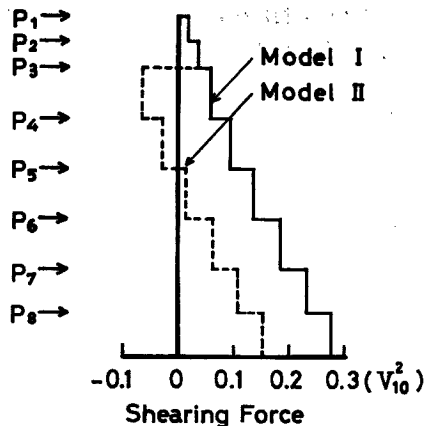
Fig. 16 Shearing force diagrams.

鉄塔に加わる風力を Fig. 14 に示したような集中荷重に置き換え, 各モデルのせん断力分布を求めると Fig. 16 のようになる。これより各斜材の軸力を求め, Euler 座屈荷重と比較すると Model I および II のい

ずれの場合においても，斜材2の座屈が他より先行し，Model I の場合は $V_{10}=87$ m/s で，Model II の場合は 117 m/s で座屈する。よって， V_{10} は次のようになる。

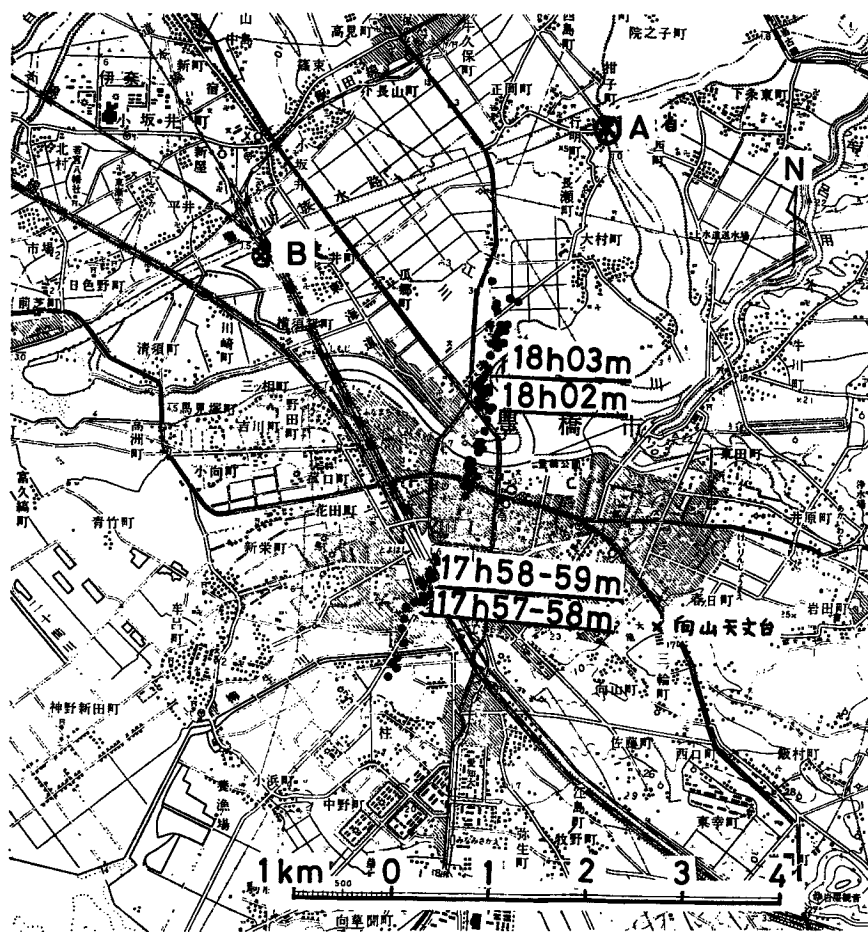
Fig. 17 Path and occurrence time of the Tatsumaki.

以上を統合して中郷町17時57~58分、豊橋駅南西部で17時58分または59分、下地町神田18時02分、下地町北村18時03分は、ほぼ正確なものと考えて良いであろう。これらは Fig. 17 に示すとおりである。これとさきの経路と組み合わせると時速30ないし40 km であったことになる。
