1972年夏に起った SEVERE LOCAL STORM による被害について

ON THE DISASTERS CAUSED BY SEVERE LOCAL STORMS OCCURED IN SUMMER 1972

By *Hatsuo* ISHIZAKI, *In Whan* SUNG, *Yuzo* YOSHIKAWA
and *Tokunosuke* FUJITANI

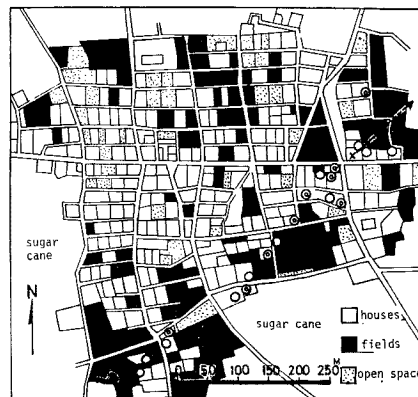
Fig. 4 Distribution of houses damaged by a tatsumaki at Komesu.

(e), 米須——この場所は沖縄本島南端で海岸より約 1km のところである。今回の被害のうち最も激しく、死者がでたのもこの地点である。被害の詳しい分布を Fig. 4 に示す。この図で◎印で示したのは畜舎、納屋などの非住家の全壊、ブロック壁の倒壊など比較的強度の被害であり、○印で示したのは屋根の一部損傷など比較的軽度の被害である。この被害の広がりには長さ 700m, 巾 30m 程度であった。このうちブロック

ここで注目されるのは Fig. 4 に×印で示した家屋である。この家屋は床面積 $4.8\text{m} \times 3.5\text{m}$ の木造で、推定重量は $2,300\text{kg}$ であるが、これが約 100m 吹き飛ばされ礎石のみが残されていた (Photo. 6)。落下地点での材木などの飛散状況から、この家屋はほぼ原形のまま持ち揚げられて吹き飛ばされて落下によって破壊したと考えられる。水平な風による揚力で持ち上げられるためには、揚力係数を $0.2 \sim 0.3$ として家屋の推定重量を 2300kg とすると、水平風速は $85 \sim 105\text{m}/\text{sec}$ 吹かねばならなくなり、これはブロック壁の亀裂からの推定風速にほぼ一致する。しかしこの竜巻の強風域の直径を 20m 程度に仮定すると、進行速度は $3 \sim 4\text{m}/\text{sec}$ と推定されているから、この竜巻の家屋への作用時間は $5 \sim 6\text{sec}$ 程度であり、揚力で家屋が持ち上げられるには多少短いようである。また家屋の粗雑さから持ち上げられる以前に相当な破損が起り壁板などが散乱するはずである。従って、この被害には揚力以外に静的な圧力差が作用していたのではないかと考えられる。いまこの家屋を高さ 2m の充実した直方体と考えると、家屋の屋根面と床面の間に 14mb 程度の気圧差が生じればよいことになる。この被害の場所は被害範囲の最後の位置であり、竜巻が地表面から離れようとしていたところである。従って、地上付近での圧力は上昇し始めていたと考えられるから、この程度の気圧の鉛直勾配があったと考えても不思議はない。ただこの家屋はそれほど密閉度の高いものではないから、充実した直方体と考えるには無理があり、この家屋に気圧勾配そのままの圧力差が作用したとは考えにくい。結局のところ、速度圧による揚力と、鉛直気圧勾配による静圧差の両方の作用で持ち上げられたと考えるのが順当なようである。

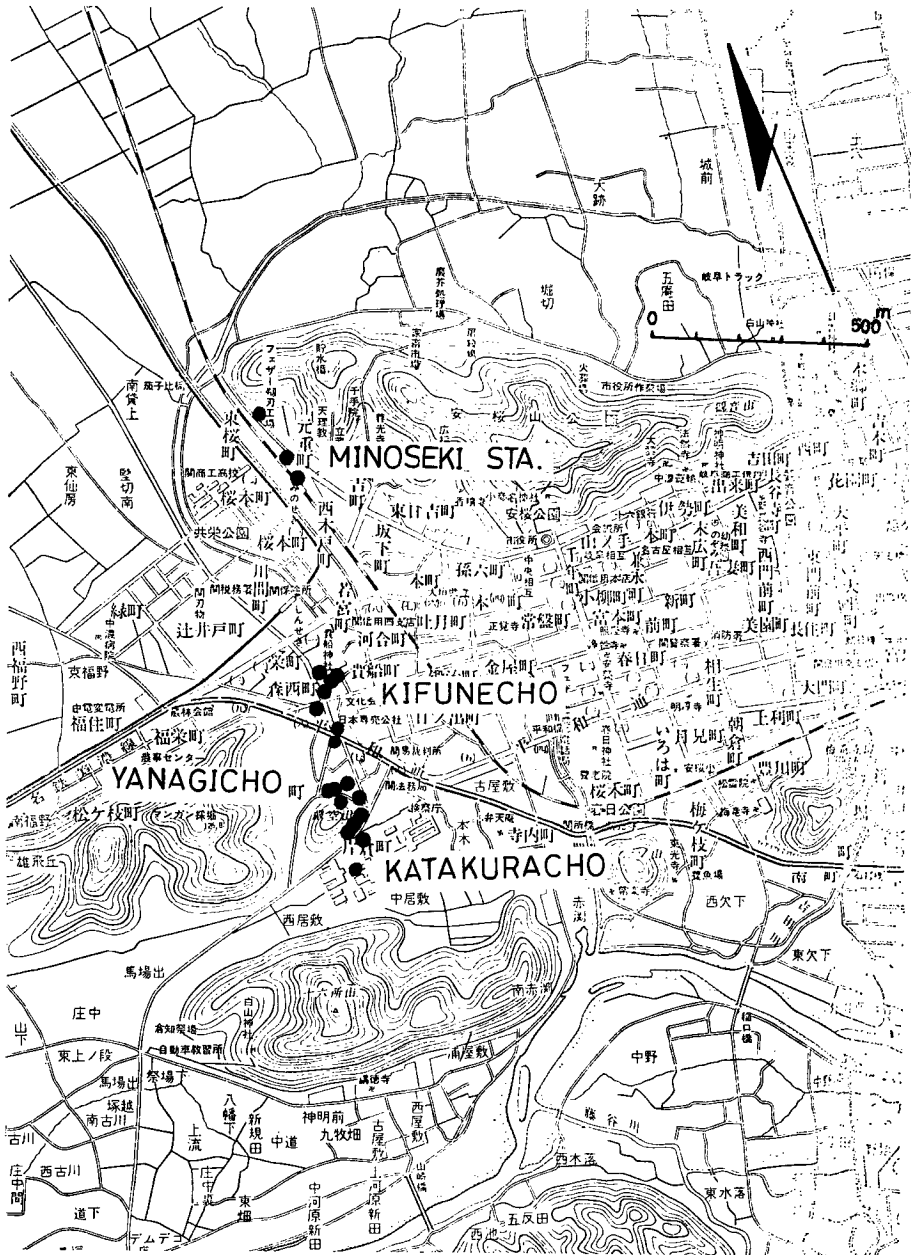
Fig. 6 Distribution of structures damaged by a tsunami in Seki.

被害の分布は Fig. 6 に示すとおりである。被害の状況からは、この強風が竜巻であるという確証はなかったが、被害の幅がせいぜい 50m と狭いことや、目撃者の証言から、恐らく前線通過に伴う竜巻であろうと思われる。以下に町名別に被害を記述する。
