# 高知県繁藤地区の大規模崩壊について（その1）

——崩壊地の地盤構造の特徴——

## A LARGE-SCALE LANDSLIDE AT SHIGETO, KOCHI PREFECTURE

### —Part 1. CHARACTERISTICS OF GROUND STRUCTURE ON THE LANDSLIDE—

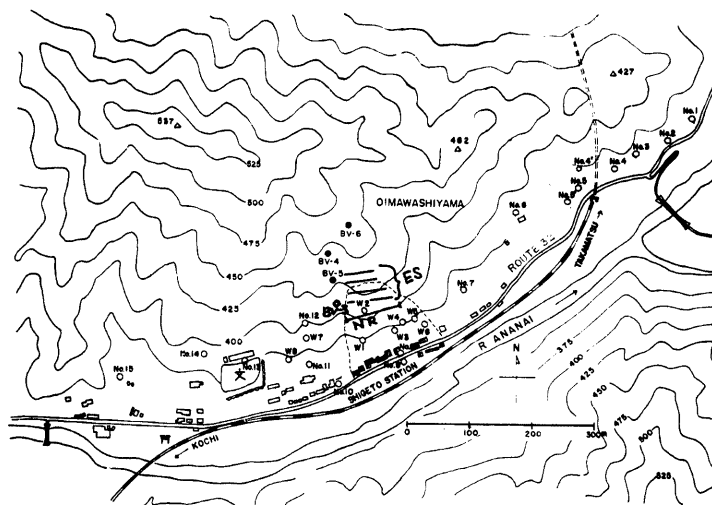
Fig. 4. Distribution of the seismic velocity (P-wave) on the ground surface in the landslide area.

に切り取られたテラス部分に、探査線を6本設定して測定した。使用した機器は応用地質調査事務所社製のPS-5型サイスマログラフである。換振器を1m間隔に配列し、木製カケヤによって起振点を打撃して、ビジュグラフに波形記録として測定し、各場所におけるP波速度を調べた。Fig. 4にP波速度の計測結果を示した。Fig. 4によるとチャート(chert)の分布する部分がP波速度が速く、最も速いところで1.7km/secとなっている。砂岩(sandstone)、頁岩(shale)の互層分布する部分ではP波速度が遅く、最も遅いところで0.5km/secとなっている。これらの結果は、それぞれの岩石が新鮮な状態時に示す固有の弾性波速度ではなく、基盤といえどもきわめて風化が進んだ状態における弾性波速度を表わしている。肉眼観察により、チャートは大割れ(約1m)の礫になっており、多くのクラックが発生している。砂岩、頁岩の互層する部分は礫状化における割れが著しく細かくなっている。
