# 台風 7709 号による沖永良部島の被害について

## ON THE STRUCTURAL DAMAGES ON OKINOERABU ISLAND CAUSED BY THE TYPHOON 7709

By *Hatsuo ISHIZAKI and Yoshihito TANIKE*

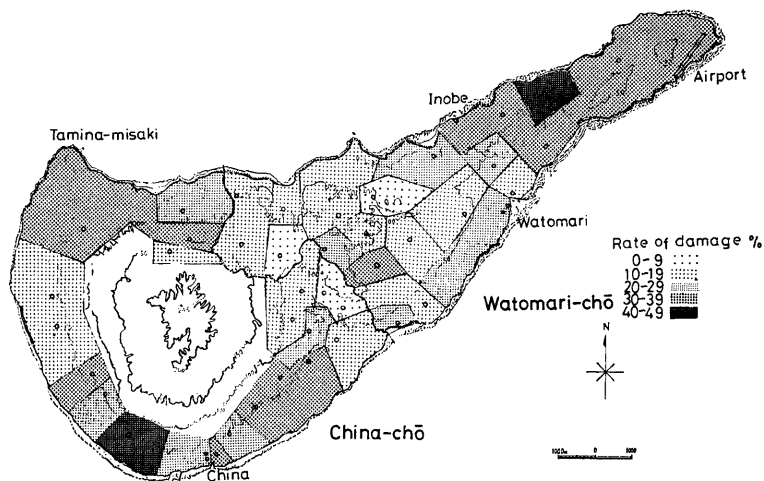
家屋被害の尺度として各部落ごとに全壊率を求め、その分布を示したのが Fig. 3 である。これによると、被害は島全域にわたっているが、特に島の北東、南西の両端部で全壊率が高くなっている。これは台風の中心が島のほぼ中央を通ったため、中心からもっともはなれた両端部で風速がより高くなったためと思われる。島全体がなだらかな平地（大山で標高 245 m）であるため、1975 年の台風 13 号による八丈島の被害のように山と山に囲まれた地域が集中的に被害を蒙ったというような特徴はなかった。

Fig. 3. Distribution of the damaged ratio of the completely destroyed houses to the total houses.

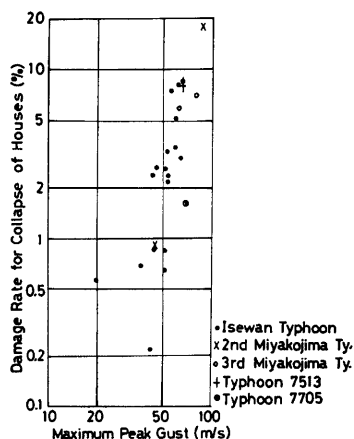
部落ごとの全壊率の平均値は、和泊町で 22%，知名町で 26%にも及んでおり非常に大きい。過去の第 2・3 宮古島台風、伊勢湾台風、台風 7513、および台風 7705 の被害集計により、石崎等が求めた最大瞬間風速と全壊率との関係から推測すると、100 m/sec 近い風が吹いていたことになる。(Fig. 4) しかし、この島の住家のほとんどは木造、トタン葺で、一般の瓦屋根の家屋よりも重量が軽いことなどから考えると、この最大瞬間風速の値は若干割引いて考える必要があるかもしれない。

Fig. 4. Relationship between damage rate for collapse of houses and maximum peak gust.

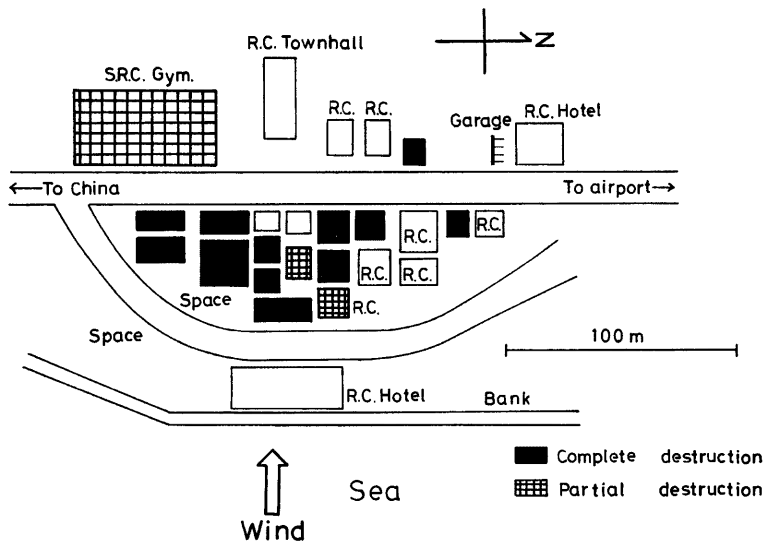
Fig. 5 に和泊中心部の個々の建物の被害分布を筆者らの現地踏査にもとづいて示した。ここで R.C は鉄筋コンクリート造, S.R.C. は鉄骨鉄筋コンクリート造, 何も書いていないのが木造である。これによると, R.C. 造は

Fig. 5. Damaged zoning map in Watomari.

下浸水等の被害が出ていたが、建物自体には被害はなかった。これは、雨戸が頑丈であったため、窓ガラスの破損がなく、それに伴う 2 次的被害を生じなかったためと思われる。

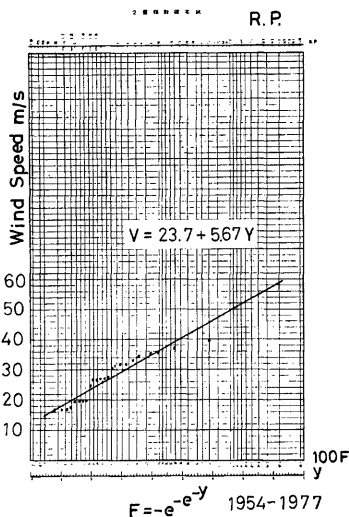
Fig. 6. Annual maximum wind speeds on Okinoerabu Island.

の24年間あるが、最大瞬間風速は、1969年以降9年間しかない。そのため、年最大風速の再現期待値のみを求めた。Table 2 の24組の標本値から、経験的超過確率を Hazen の方法で求め、二重指数確率紙上にプロットしたのが Fig. 6である。又、同図に示している回帰直線は、Gumbel の積率法を用いて求め、 $V=23.7+5.67Y$ を得た。これによると、風速 39.4 m/sec での再現期間は18年となり、18年に一度の割合でこの程度が吹く可能性を示している。又、100年の再現期待値は、約 49.5 m/sec となる。この値は、宮古島の 72 m/sec 石垣島の 62 m/sec にはおよびないが、鹿児島市の 43 m/sec 八丈島の 45.8 m/sec を上回っている。
