# 1889年8月豪雨による十津川災害の再検討

——とくに大規模崩壊の地質構造規制について——

平野昌繁・諏訪 浩・石井孝行・藤田 崇・後町幸雄

## REEXAMINATION OF THE TOTSUKAWA HAZARD IN AUGUST 1889 WITH SPECIAL REFERENCE TO GEOLOGIC CONTROL OF LARGE-SCALE LANDSLIDES

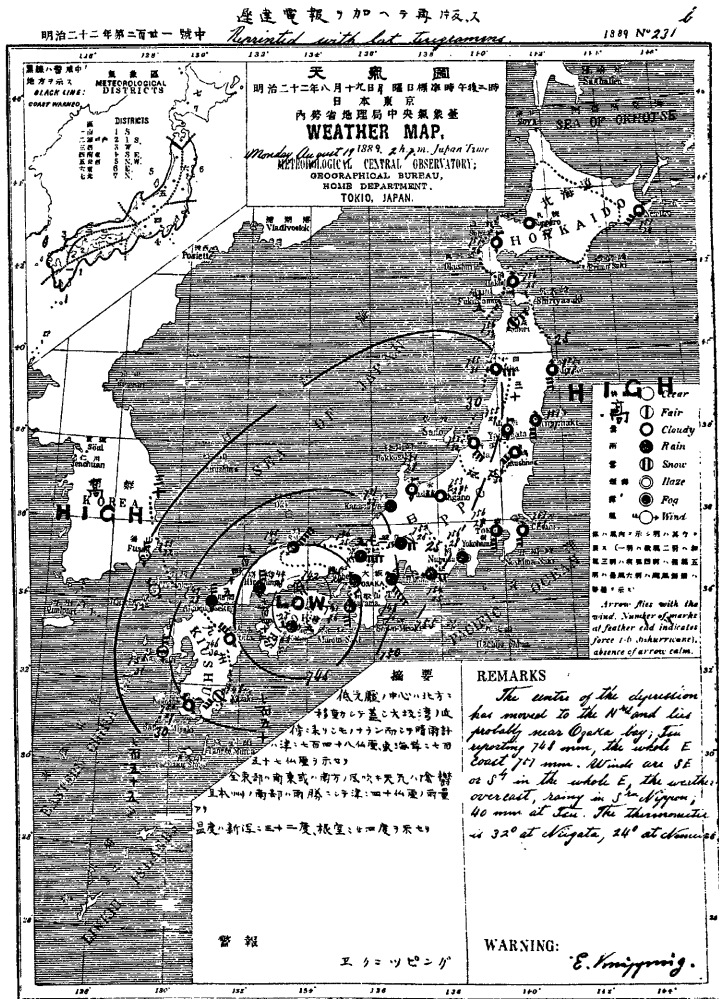
わが国では天気図は1885(明治18)年より中央气象台で印刷され残されているが、関係者を除いてそれらのことが確認されていなかった。残されている天気図は日に3回(6, 14, 21時)のものであるが、観測点も少なく、海上の資料も全くなかったので、太平洋上は解析されていない。Photo 1 は8月19日14時の E. Knipping の作成した天気図の原図のコピーである。台風の中心は四国北部にあり、中心気圧は約 740mmHg (987 mb)、また中心に近い境では北東の 15-29m/sec の強風が観測されているが、和歌山および大阪では風速は 10m/sec 以下で、台風としては弱いものであった。しかし、中心よりやや離れた津で南東の強風が観測されている。台風の最低気圧は同じく19日6時、高知で観測された 978 mb (738 mmHg) であった。Fig. 1 には8月19日14時の天気図に加えて18日21時から20日6時までの中心の位置を示してある。海上の中心位置の精度はよくないが、18日から19日朝にかけて台風は四国の南海上

Photo 1 Weather map for 14h (JST), on 19, Aug. 1889

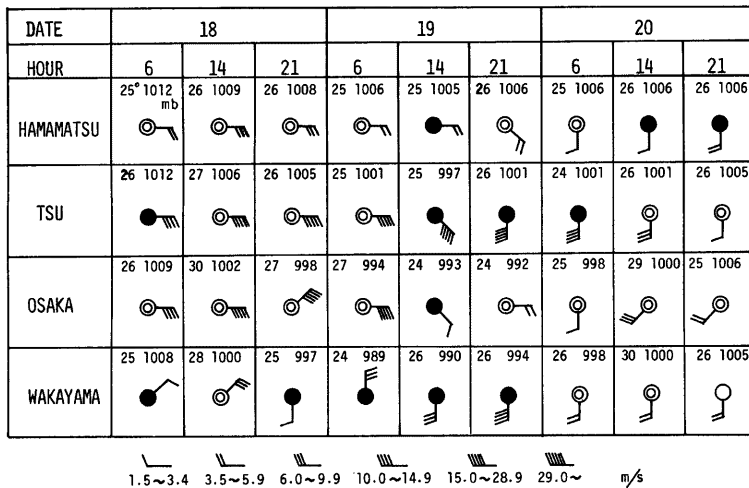
にほとんど停滞しており、19日朝から20日朝にかけて時速 10～15 km でゆっくり四国、中国地方を北上した。Fig. 2 に天気図から読みとった和歌山、大阪、津、浜松の気象状況を示したが、同水災誌の記録とほぼ一致している。この間台風が急速に弱まりつつあったことは明らかである。

Fig. 2 Weather conditions at Hamamatsu, Tsu, Osaka and Wakayama for 18-20, Aug. 1889

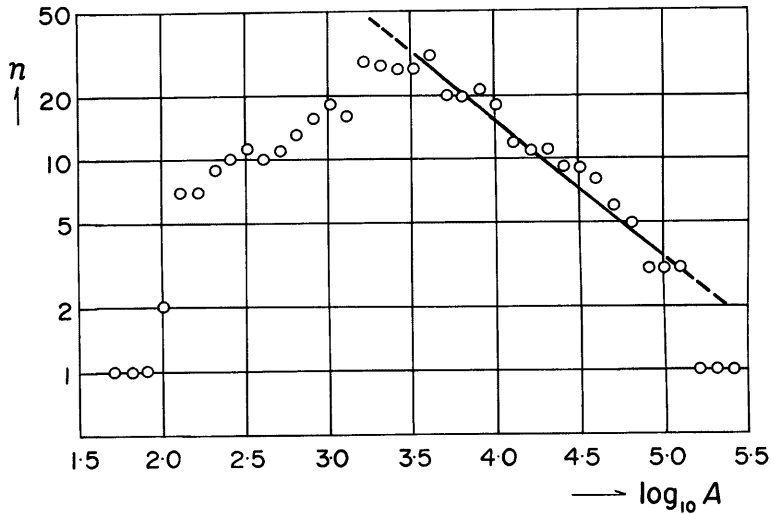
そのうち特に旧南十津川村のデータは記載数が多く, 小規模なものまでの記載が詳細になされていて, 崩壊地の面積規模と頻度の関係を検討するのに好都合である。旧南十津川村について記録にある崩壊地の縦(長さ)  $L$  と横(幅)  $W$  をメートルに換算し,  $A=L \times W$  を計算してその頻度分布特性を調べた。その結果, 面積が  $A(\text{m}^2)$  と  $A+4A(\text{m}^2)$  のあいだに含まれる崩壊地の数を  $n$  として, 横軸に面積  $A$  の対数, 縦軸に頻度  $n$  の対数をとると, Fig. 4 がえられる。ただし, 図では  $\Delta \log_{10} A = \log_{10}(A+4A) - \log_{10} A = 0.5$  とした。

Fig. 4 において小規模な崩壊の数が減っているが, これは記載に当って, 水災誌中にも小規模なものは「無数」と記されているように, 小規模なものがいちいち記録されなかったことに対応している可能性がある。面積  $A$  が約  $3,200 \text{m}^2$  以上, すなわち,  $\log_{10} A \geq 3.5$  のものでは面積規模と頻度のあいだには右下りのほぼ直線的な関係がみられ, 回帰式は

Fig. 4 Relationship between the logarithmic area  $A$  ( $\text{m}^2$ ) and the number  $n$  of landslides. The number  $n$  was calculated for the reach of  $\log_{10} A = 0.5$ .

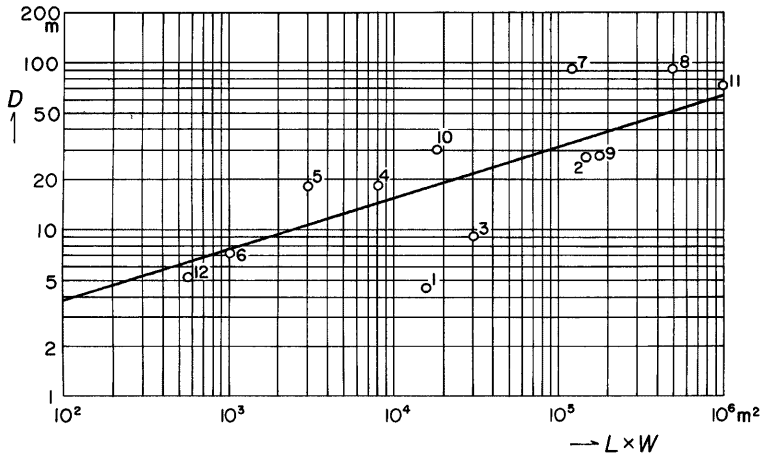
Fig. 5 Relationship of the landslide area in the abscissa to its depth in the ordinate. Area and depth are represented in the unit of  $m^2$  and  $m$ , respectively.

これら12例について崩壊面積 ( $A$ ) と崩壊深 ( $D$ ) の関係をプロットすると Fig. 5 がえられる。点はかなり分散するが、一般傾向として関係

となる。ここで係数  $k$  の値は崩壊地の平面形状、断面形状、さらに崩壊に伴う体積増加率 (いわゆるフケ率) によって変化する。体積増のないとき、崩壊部が長方形かつ板状であれば  $k=1$ 、三角錐状であれば  $k=1/6$  となり、一般には  $k$  はこの両者の中間的な値をとるものと考えられる。ここで定数  $k$  を見積るひとつの方法として高津中山の崩壊 (Fig. 5 の点2) を用いることができる。この場合、崩土が幅80~90間、高さ130~140間、長さ370~380間の堤防を作って十津川を横塞したことが記録されている。崩土は谷壁斜面上に崖錐状に堆積したと考えられるので、堤体を三角錐で近似すれば、堆積土量は  $4.3 \times 10^6 m^3$  となる。一方、崩壊地は長さ180間、幅240間、深さ15間と記録されているので、 $k=1.0$  とすれば崩壊土量は  $3.8 \times 10^6 m^3$  となり、さきほどの値とよく一致する。 $k=1.0$  という値であるが、この崩壊では板状に近いブロックが滑落していること、体積増加率を1.5ぐらいには見積る必要があること、崩土の見積りが過大だとしてもその堆積形状が必ずしも三角錐でなかった可能性があること、などからさほど不当ではないし、少なめに見積っても  $k=0.5$  は十分可能な値であろう。Fig. 5 の中では最大級の点8と点11について  $k=0.5$  として求めた土量はそれぞれ  $2.26 \times 10^7 m^3$ 、 $3.62 \times 10^7 m^3$  となる。

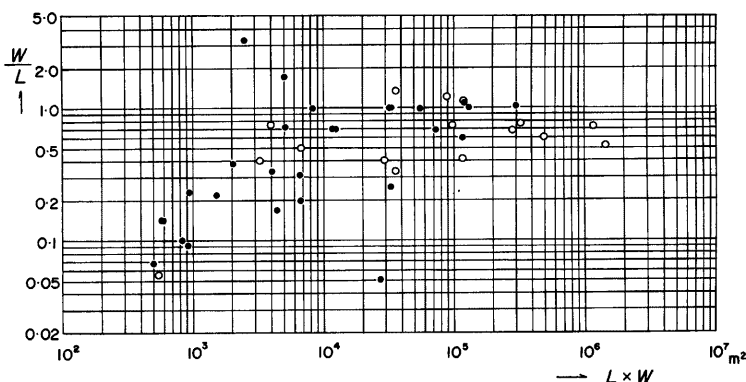
Fig. 6 Relationship between the area and the shape ratio ( $R=W/L$ ) of landslides. The area is plotted on the unit of  $\text{m}^2$  on the horizontal axis, and the shape ratio on the vertical axis. It should be noted that the landslides with the area of  $10^4 \text{ m}^2$  or more show the nearly constant value of 0.7 in the shape ratio.

…「第三ハ真ニ所謂山拔ケニシテ山腹ノ一部ニ横穴ノ如キ凹窪ヲ生ジ」……とある。この記述から、地山岩盤の層すべりにとよめるもの；溪流にそって、あるいは谷頭部が細長く侵蝕落下したもの；パイピング現象によるスランプと思われるもの；の3種が区別可能であったことが推測される。特に、現在もその地形をとどめているような岩盤すべりとそれ以外のものの違いは崩壊地の形状と規模に反映していると考えられる。このような観点から、小規模なものから大規模なものまで広い範囲にわたる崩壊が一樣に含まれている旧中十津川村(28例)と旧十津川花園村(16例)について、崩壊地の面積( $L \times W$ )と縦横比(形状比)、 $R = W/L$ 、の関係をプロットしたのがFig. 6である。
