# 昭和58年7月豪雨による三隅川の河川構造物災害 とその実験的検討

## DAMAGES OF RIVER STRUCTURES DUE TO 1983.7. HEAVY RAINFALL IN THE MISUMI RIVER AND ITS EXPERIMENTAL INVESTIGATION

By *Tetsuo UENO and Tadashi UTAMI*

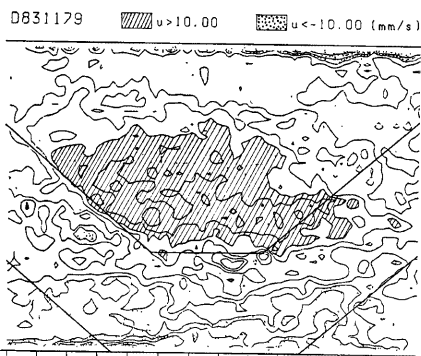
Fig. 13 The distribution of the downstreamward component of velocity subtracted by the mean velocity, in the horizontal cross-section near the water surface

**Fig. 13** は、水面での平均流速で移動する系から見た場合の流下方向流速成分  $u$  の分布を示したものであり、等値線の間隔は  $0.5 \text{ cm/s}$  となっている。本図によると、水面における  $u$  の値が低水路内よりもむしろ高水敷上で大きくなっていることがわかる。また、流速  $u$  が最大となる部分は実験水路のほぼ中央部に当てっており、最大流速部を流下方向に連ねてゆくとはほぼ直線的となり、先述の **Fig. 5** に示した木下の実験結果と同様の傾向を示している。ただ、流心線の位置が木下の場合は低水路内にあり、本実験においては高水敷に乗り上げているが、これは低水路の平面形状の差によると考えられる。

以上から今回の三隅川の洪水時のような法線形状、水理条件の下では、流心線は低水路の蛇行にはそれほど支配されずに河道の蛇行部を短絡するような形で配置されるようであり、そのために流心線が高水敷に乗り上げた所で破堤や局所洗掘、土砂運搬などがとくにひどく生じたものと考えられる。

Fig. 14 は静止した系から見た場合の流線を計算機により描いた結果である。ここでの流線は、先の水面近傍の場合と比較すると、低水路の蛇行の影響によりかなり曲っているが、高水敷の上流側や下流側の縁に沿う部分で流線が大きく変化する様子は認められない。このことから、高水敷の上流側では流れが低水路から高水敷上へと上昇してゆき、高水敷の下流側では流れが高水敷上から低水路内へ流入してゆくことがわかる。このように水路の縦断面内においては、低水路から高水敷上へ向かう流れは集中し、高水敷から低水路へ流入する流れは発散するため、Fig. 13 に示したように、高水敷上で流下方向流速  $u$  が大きくなる。
