# 1983年鳥取県中部地震による建築物の被害について

## DAMAGE OF STRUCTURES DUE TO 1983 TOTTORIKEN-CHUBU EARTHQUAKE

Results of field survey after 1983 Tottoriken-chubu earthquake which took place at 1:51 of October 31, 1983, was reported. Damage in cottage structures in several towns near the epicenter was summarized first. In the latter half, results of structural analysis for the east annex building to the main building of Kurayoshi city office was reported to investigate the cause and the process of damage in the columns on the second floor.

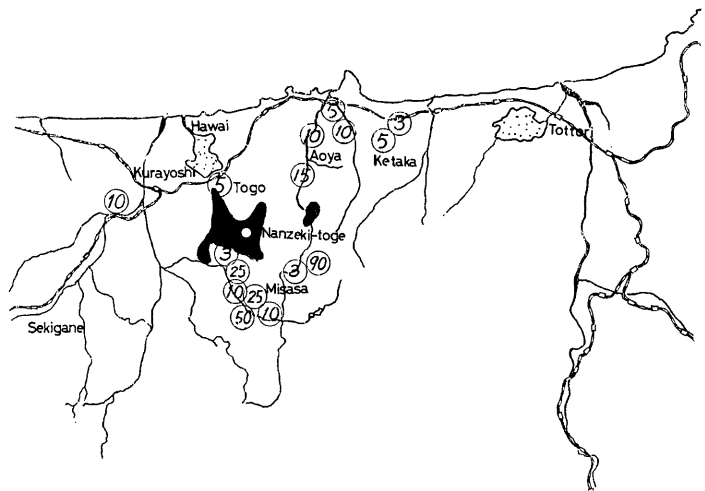
Fig. 2 Percentage of damaged cottages (from the reports by regional offices)

**Fig. 2** は、各町村へ届出のあった、何んらかの被害があったと届け出た戸数を、その町村の世帯数で除して得た住家の被害率の分布である。図中、震央近くの黒ぬり部分は、佃氏による同地震の余震域の略範囲である。**Fig. 2** によれば、住家の被害率の大きかったのは三朝町で、なかでも、俵原、東・西小鹿、吉田地区で25%を超える被害が届け出られている。

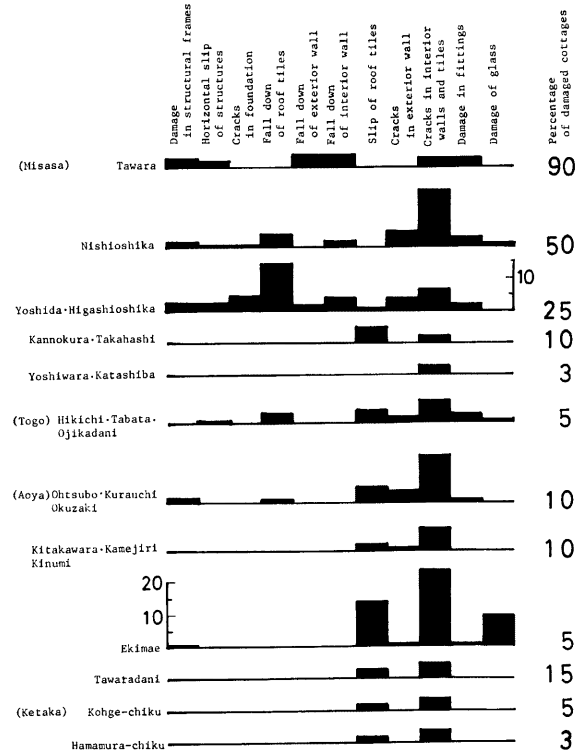
Fig. 3 Classification of damages

**Fig. 3** は各町村・地区で届出られた被害の種類の数種を表わしたものである。被害の種類が左側にゆくに從って略々構造的な被害に結びつくように並べてある。**Fig. 3** の被害種別と件数分布及び **Fig. 2** の被害率分布より各地での地震動の大きさの略分布が把握できる。

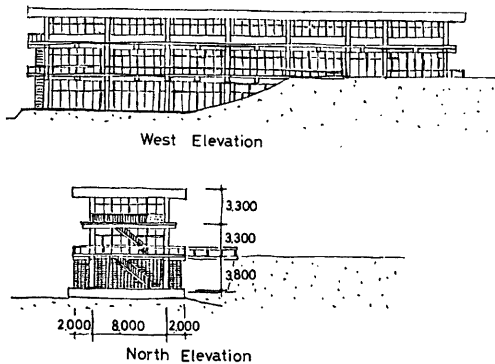
Fig. 4 East annex to Kurayoshi city office building

本建物は、国鉄打吹駅南側約 500 m、倉吉市成徳地区にある。鉄筋コンクリート 4 階建の市庁舎本館は無被害であったが、鉄筋コンクリート 3 階建の東別館に、主に 2 階北側の柱と南側階段室周辺の壁にせん断ひびわれが発生した。本建物の外観は Fig. 4 に示す通りで、工事は 3 期に分けて行われ、第 1 期工事は昭和 33 年に始められ 1 階部分がつくられた。第 2 期は昭和 40 年で 2 階部分が、第 3 期は昭和 45 年で 3 階部分がそれぞれ増築され現在の姿となった。

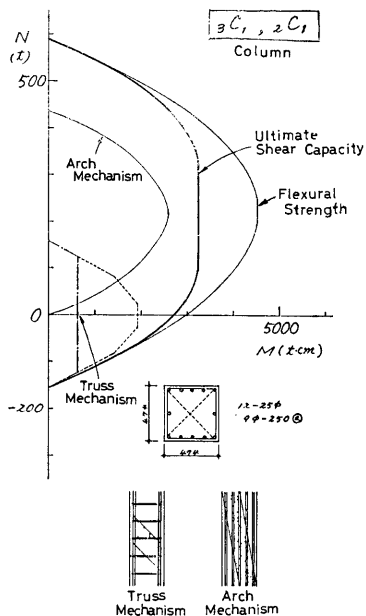
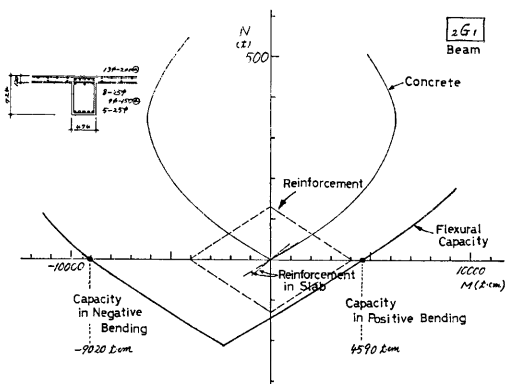
本建物のひび割れの状況の推定と崩壊の進展を推定するための構造解析を試みる。最北側架構及び北より 2 番目の架構にみられたひび割れは Fig. 10 に示す通りである。主要部材の終局耐力の推定では、純曲げ耐力には累加強式を、せん断耐力に対してはトラス機構、アーチ機構によるせん断に対する累加式を用いた。但し、仮定した材料強度は、

である。この結果得られた終局耐力線の例を Fig. 11, 12 に示す。はりの曲げ耐力の算出に当たっては床スラブ内に配された鉄筋の効果も考慮した (Fig. 12)。
