イタリア北部スタバにおけるテイリングダムの決壊災害

村本 嘉雄・宇野 尚雄・高橋 保

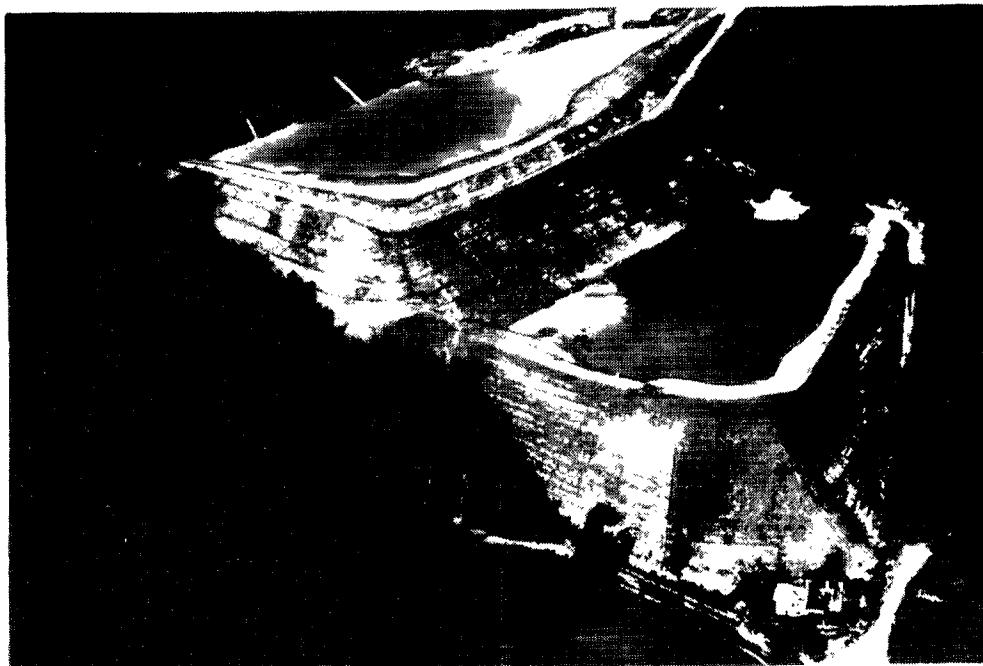
Photo. 3*. The tailings dams before the collapse.

Stava 川の約 4 km 地点右岸から約 600 m 離れた山腹斜面（ウルム氷期のモレーン斜面：岩種は石灰質の白雲石と流紋岩類）上に、Photo. 3 (1981年撮影) に示すような二段のティリングダム（「捨石・鉱さいたい積場」：通産省M.地公害局の呼び名）が建造されていた。このダムは、主としてその北側の山から産出される螢石（ガラスの削原料）鉱山の鉱滓を沈殿させる目的で築造されたもので、1961年に下側のダム（「かん止堤」）の建設が開始され、鉱滓の堆積でかん止堤の嵩上げが限界高さに達したので、1975年から上側ダムの建造が始められていた。1985年には上側ダムも当初（1975年）計画の高さにまで達しており、5月頃からさらに 2 m の嵩上げ工事中であった。ダムの諸元は Table 1 のようである。

Stava のティリングダムは、比較的平坦な斜面に造られていたので、かん止堤の天端は円弧状となり（Photo. 3, Fig. 3），その堤軸方向にアーチ作用による安定を期待できない形状であった。換言すれば、斜面上に二段の盛土斜面が築かれている状態にあって、しかも盛土中に水が含まれているので、大変に危険な状況にある土構造物だったと云え、現地でも専門家が問題についていたようである。

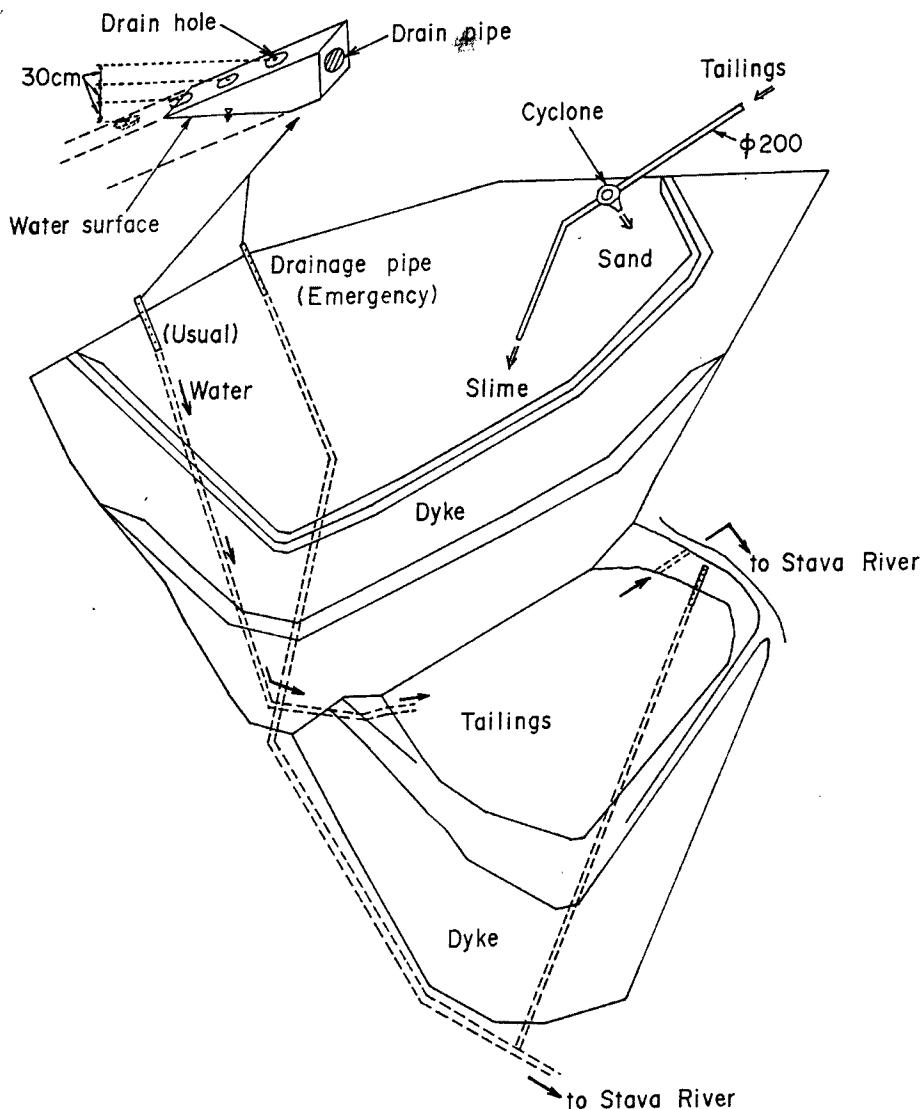
Fig. 3. Conceptual diagram of the Stava tailings dam.

つぎに、このダムの運用方法の概念図を示すと、Fig. 3 のようである。鉱山の洗鉱場から輸送管（径約 20 cm）を通じて、固体分の重量濃度25~30%の鉱滓が $50 \text{ m}^3/\text{hr}$ の割合で上側堆積場へ輸送される。輸送管の放出口付近に遠心分離機（サイクロン）が取付けられており、粗粒成分は手前に、細粒成分（スライム）は遠方に堆積する。上澄水は堆積場上流の地山に沿って設置された排水管渠によって、通常は下側堆積場へ導かれ、そこでさらに微細粒子を沈殿させてから排水される。異常出水時などには非常用管渠によって直接下流へ排水させるようになっている。この排水管渠は、コンクリート製で Fig. 3 の詳細図に示す構造をもっており、スライムの堆積の進行に伴って、順次上方の穴から排水されるようになっていて、正常に作動しておれば、30 cm 以上の深さに上澄水が湛ることはない。

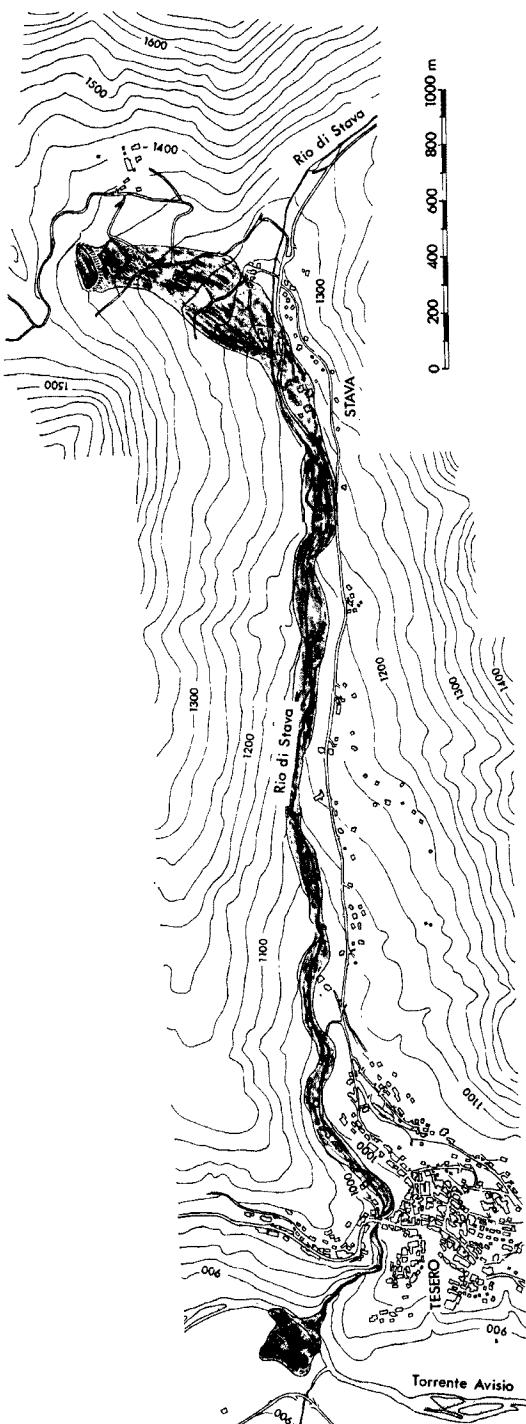
Fig. 4. The course of the mud flow.

7月19日12時23分頃、Stava のティリングダムが突如決壊し、それによって発生した泥流が Fig. 4 に示すような経路を辿って Stava 川を一気に流れ下り、Avisio 川との合流点に達してその大部分の土砂が堆積した。ダムの決壊状況ならびに泥流の流下過程の詳細は次章以降で述べることにし、ここでは災害の発生状況を概述する。

分間で合流点に到達した。目撃者の証言によると、泥流段波の高さは 20 m 程度で、木が立ったまま流され、端の方では土煙（白塵）が立っており、約20秒間で通過したといわれている。Avisio 川合流点に到達した泥流は、Fig. 4 に示した範囲に堆積し、川を一時的に堰止めたが、やがて左岸側で決壊して、平均高約 5 m の

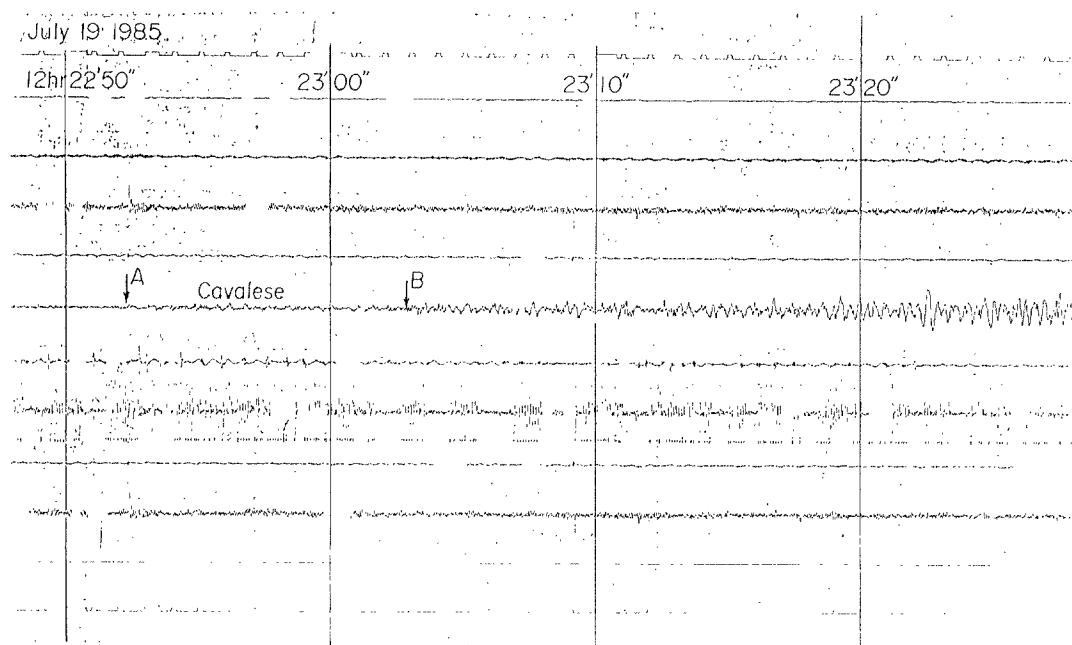
Fig. 5. Chart record of the seismometer at Cavalese.

ティリングダムの決壊は、二段の堆積場のうち、まず上部かん止堤の破壊にはじまり、その流出土砂が下部堆積場に崩落することによって下部かん止堤も瞬時に決壊したものと考えられている。かん止堤が決壊する瞬間の確実な目撃者はいないが、ダム地点から 3.7 km 離れた Cavalese に地震計があって、ダムの決壊と泥流の流下に起因すると思われる振動記録が得られている。Fig. 5 にその最初の部分が示されているが、微小な変化が現われた時刻（A 点）は12時22分52秒03 であり、かなり明確な振動が現われた時刻（B 点）は12時23分02秒08 であって、ダムの決壊時刻はほぼ12時23分と判断できる。その後、振動記録の振幅は次第に増大し、衝撃的な振動が断続的に現われるが、その解析結果と解釈については 5 で述べる。

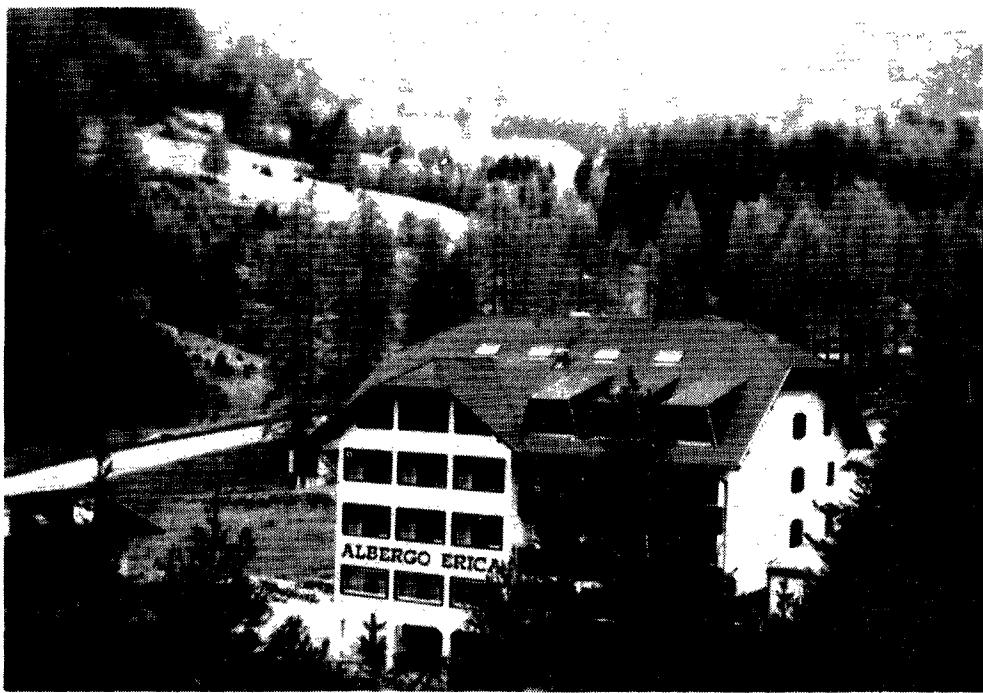
Photo. 4*. Scenery of Stava before the disaster. The tailings dams locate at upper center.

Photo. 4 と **Photo. 5** に山腹斜面直下の災害前と災害後の状況を示す。建物は破壊流失し、森林も 2 本の立木を残して全て消え去っている。この付近には、製材用の貯木場があったが、それらも数多く流失しており、泥流には破壊した家屋や樹木等もかなり多量に巻き込んで破壊力を増加させたものと思われる。

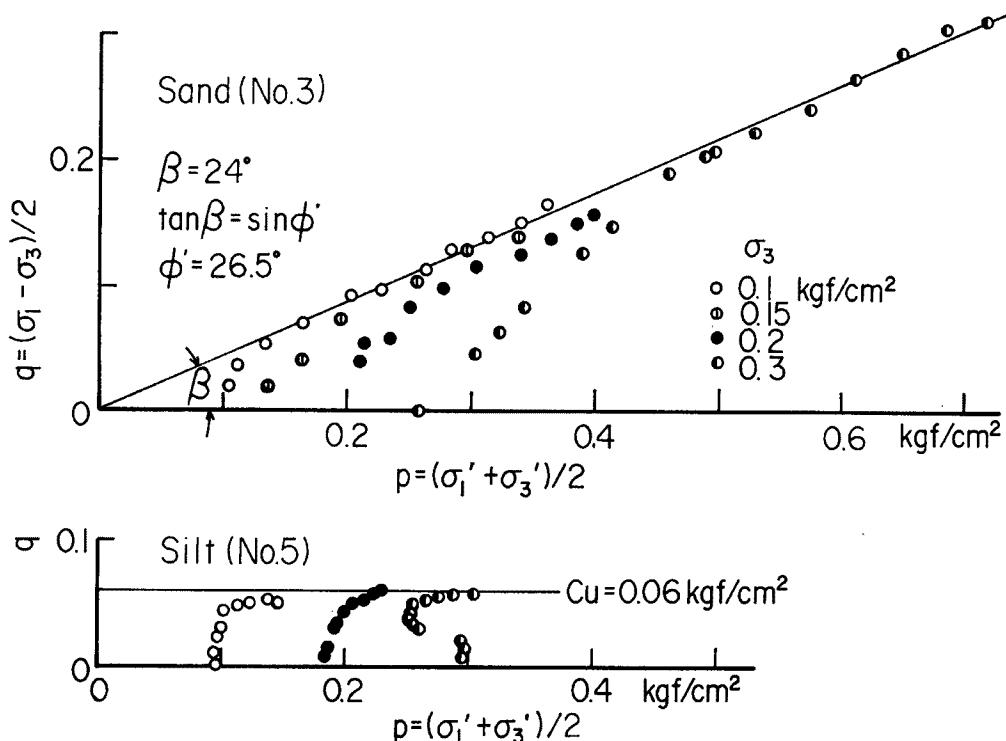
Fig. 9. Results of the tri-axial compressing test of the sand (No. 3) and the silt (No. 5) samples.

ある。しかし、精度的に疑問が残るため、No. 2, 3 砂と、No. 4 のシルトの試料に対して三軸試験（砂には CD 試験、シルトには CU 試験）を行い、Fig. 9 の結果を得た。砂は $c' = 0$, $\phi' = 26.5^\circ$, シルトは $c_u = 0.07 \sim 0.09 \text{ kgf/cm}^2$, $\phi_u = 0$ であり、直接せん断よりかなり小さい強度が得られた。なお、シルト（No. 4）の圧密試験の結果から透水係数 $(2.0 \sim 4.0) \times 10^{-5} \text{ cm/s}$, 圧縮指数 $c_c = 0.268$ を得ている。

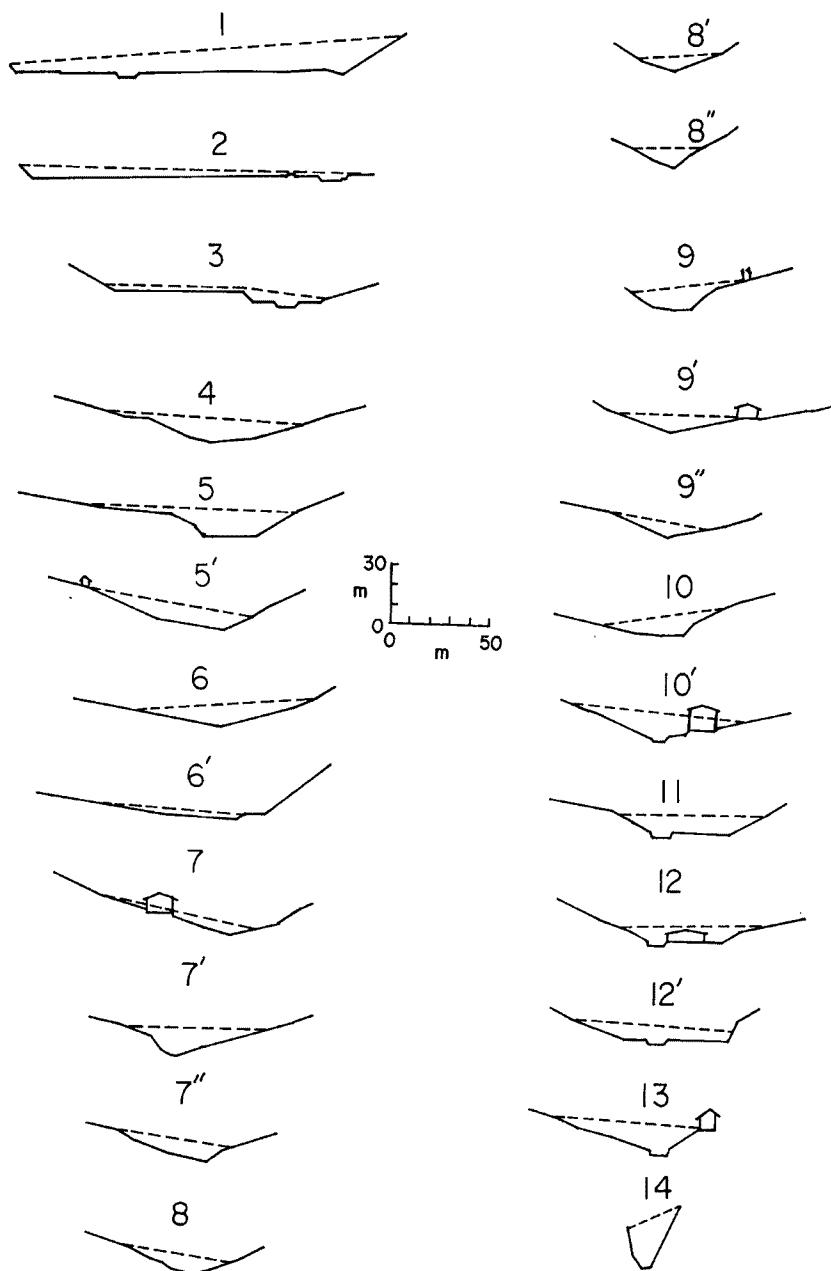
Fig. 15. Channel cross-sections.

Fig. 15 は各断面位置での泥流の流下断面図である。これから流下断面積を求め、その距離的変化を示すと **Fig. 16** の下段の図のようになる。変動は激しいが、断面 4 から断面 10 付近まで断面積が流下に従って減少していく傾向がみられ、断面 10 から断面 10' にかけて急に断面積が大きくなり、10' から下流ではほぼ一定の大きい流下断面積が続いている。

弯曲部における痕跡高の差を用いて、泥流の流下速度の推算を試みる。Fig. 15 をみると、断面 4 から 13 までの平均的な断面形状は、両岸の傾斜が縦 : 横 = 1 : 3 の三角形で近似できる。Lenau⁹⁾ は、Fig. 17 のような台形断面の射流における最大水位差として次式を与えており。

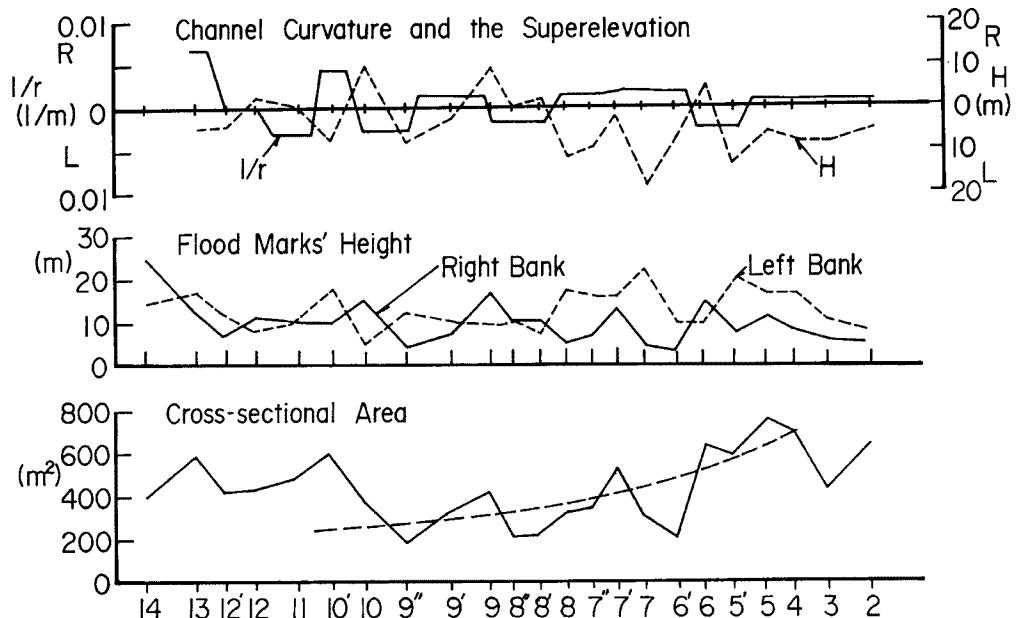
Fig. 16 Changes in the super-elevation, the height and the cross-sectional area of the mud flow along the Stava River.

示すと、Fig. 16 の上段の図のようになる。この図で、 $1/r$ 軸の R と L は、それぞれ曲率半径の中心が右岸および左岸にあることを意味しており、 H 軸の R と L は、それぞれ水位が右岸の方および左岸の方が高いものを表わしている。 $1/r$ と H はほぼ逆位相になっており、流路の弯曲外岸側の痕跡が高いことがわかる。しかし、 $1/r$ と H の大小とは必ずしも良い相関を示していなく、痕跡差には流速変化も大きく影響していると考えられる。

ここに, U : 平均流速, r : 曲率半径, g : 重力加速度であり, その他の記号は図中に示されている。この式は非回転流れとして求められたものであるが, 高濃度の土砂流にも適用性をもっていることがわかっている¹⁰⁾。いまの場合, $b=0$, $m=3$ であって, 左右岸痕跡差は $2E_{\max}$ となる。この式と Fig. 16 上段の結果を用いて, 各断面区間での流速を求めると, Table 6 のようになる。ただし, 区間 2 ~ 3 では長方形断面で近似している。泥流の流下速度は, 断面10より上流では $20\sim30\text{ m/s}$ の大きい値を示し, その下流で $1/2$ 以下の流速に急激に減少している。

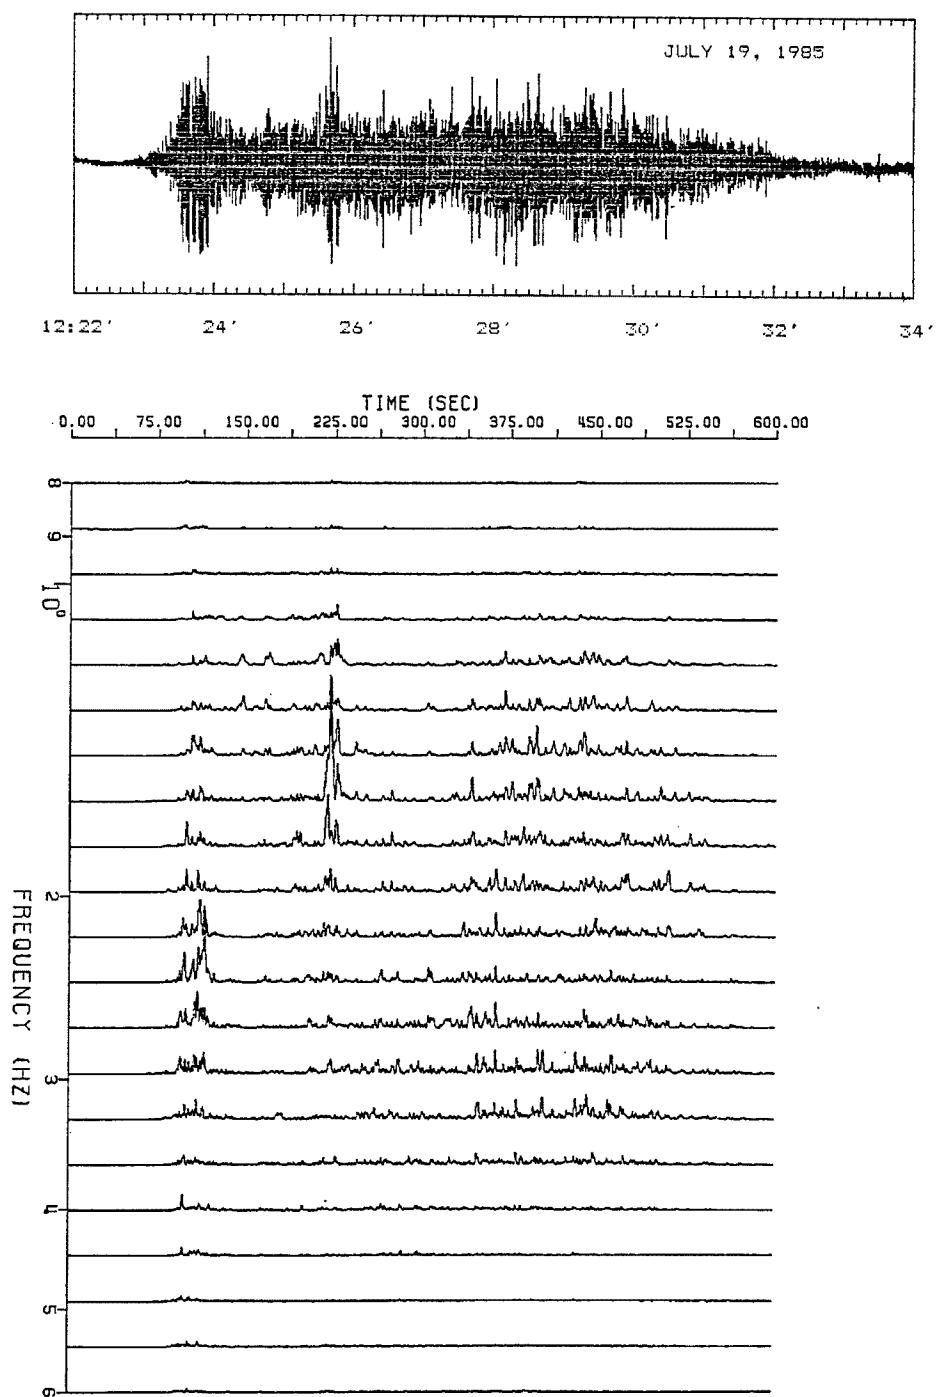
Fig. 21. Record of the shock at Cavalese and its evolutionary power spectra.

2 に述べた Cavalese の地震計に現われた振動記録を解析し、上述の泥流の流下過程との対応について考察する。Fig. 5 に一部示した振動の 12 分間記録を縮小すると Fig. 21 の上図のようになる。この地震計の機種が明らかでないので縦軸は任意のスケールにとっており、また振幅の大きいところでは一部スケールオーバーしていたので、前後の波形から外挿している。振動の継続時間は、およそ 12 時 23 分から 34 分（記録の終点）までの 11 分間であるが、12 時 34 分ではまだ初期値に戻っていないので、現地で聞いた現象の継続時間 12 分は泥流の終息までの時間に相当するものであろう。

一方、Fig. 5 の下図には、振動の周波数特性を検討するために、振動の顕著な 600 秒間（12 時 22 分～32 分）の Evolutionary Power Spectra の計算を行った結果が示されている。振動の卓越周波数は $1 \sim 4 Hz$ で非常に狭く、振動波の分散性が認められないので実体波（S 波）と考えられるが、時間の経過とともに卓越周波数が明らかに変化しているのがわかる。すなわち、1) 12 時 23 分 35 秒～55 秒； $2 \sim 3 Hz$ 、2) 25 分 35 秒～55 秒； $1 \sim 2 Hz$ 、3) 27 分 50 秒～30 分； $1 \sim 4 Hz$ の三つのグループに分れており、1) と 2) は継続時間 20 秒程度で Power が非常に大きいのに対し、3) は約 130 秒間も継続し、Power が比較的小さい。ダムの決壊による泥流の流出は 1 波しかなかったようなので、これら振幅の大きい振動は、Stava 川を流下する泥流が障害物等に衝突した際に生じたものと考えられ、1) の卓越周波数 $2 \sim 3 Hz$ の振動は、泥水塊が Stava の山腹（断面 2 付近）に激突したときの振動と判断される。また、この継続時間は、前述の「約 20 秒間で町を通過」の証言と対応している。

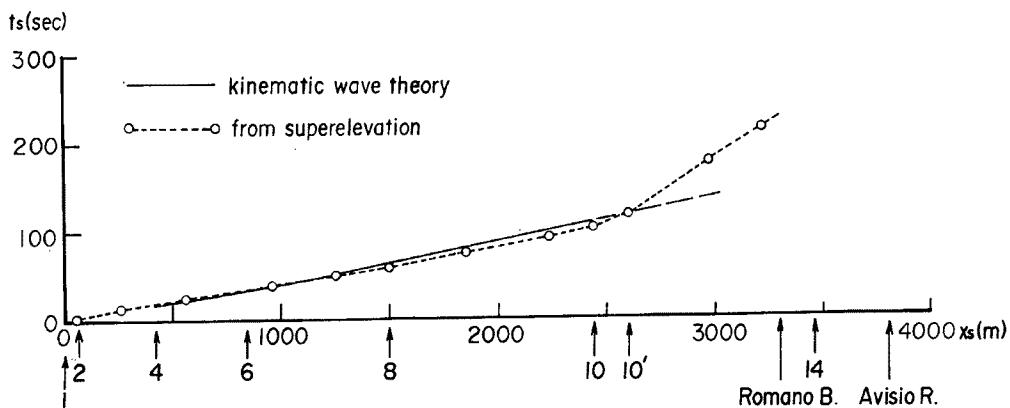
Fig. 22. Advance of the mud flow front along the river.

つぎに、Fig. 21 と前節の泥流段波の推算結果とを比較するために、段波先端部の走時曲線を示すと Fig. 22 のようになる。kinematic wave 法による計算は断面 4 から、弯曲部の水位差による流速の推算は断面 2 から始めているので、断面 4 で両者の生起時刻を合せているが、勾配および断面形状が一様に近い断面 4 か

ら断面10まで、両者の計算値がほぼ一致している。上述の判断から、1)の強振時間帯の生起時刻を段波先端部の断面2からの出発時刻に合致するものとみなすと、2)の強振帶の生起時刻は、断面10'の極端な弯曲部で泥流がホテルの対岸に激突した時刻とほぼ一致しており、泥流の流下速度の推定が妥当であったと考えられる。さらに、3)の継続時間の長い振動は、その生起時刻からRomano橋を泥流が通過する際に生じたものと解釈できる。段波の先端は、断面1を通過後約225秒でRomano橋に到達しているが、Fig. 19によれば、断面10の流路工の天端を越える水位の継続時間は約200秒であることがわかり、Romano橋地点での継続時間もその程度であると考えられる。したがって、泥流段波がStava川(断面1)に流入してから、Romano橋を事実上通過し終えるまでの時間は約425秒と推定され、これは比較的顕著な振動の継続時間410秒とほぼ合致している。
