## 吉野郡水災誌小字地名にもとづく1889（明治22）年 十津川災害崩壊地の比定（その1；西十津川）

### IDENTIFICATION OF LANDSLIDE LOCALITIES OCCURRED IN 1889 (MEIJI-22) BASED ON KOAZA NAMES IN YOSHINOOGUN-SUISAISHI (PART 1; NISHI-TOTSUKAWA)

#### Synopsis

A large number of landslides were triggered by typhoon rain in 1889 over Totukawa area, Nara Prefecture, resulting a serious hazard. Their localities are identified exactly based on the Koaza name in the historical record on the Nishi-Totsukawa. Landslides larger than  $4 \times 10^4 \text{ m}^2$  in area have been shown on topographic map in 1911 (Meiji-44). Topographic features of gigantic landslides are still recognized clearly on the aerial photo in 1953 taken even 65 years after the hazard. However, total number 600 of larger landslides in the record is greater than the probable number 200 which was estimated by frequency-magnitude distribution of landslides and by photo-interpretation of landslide topography.

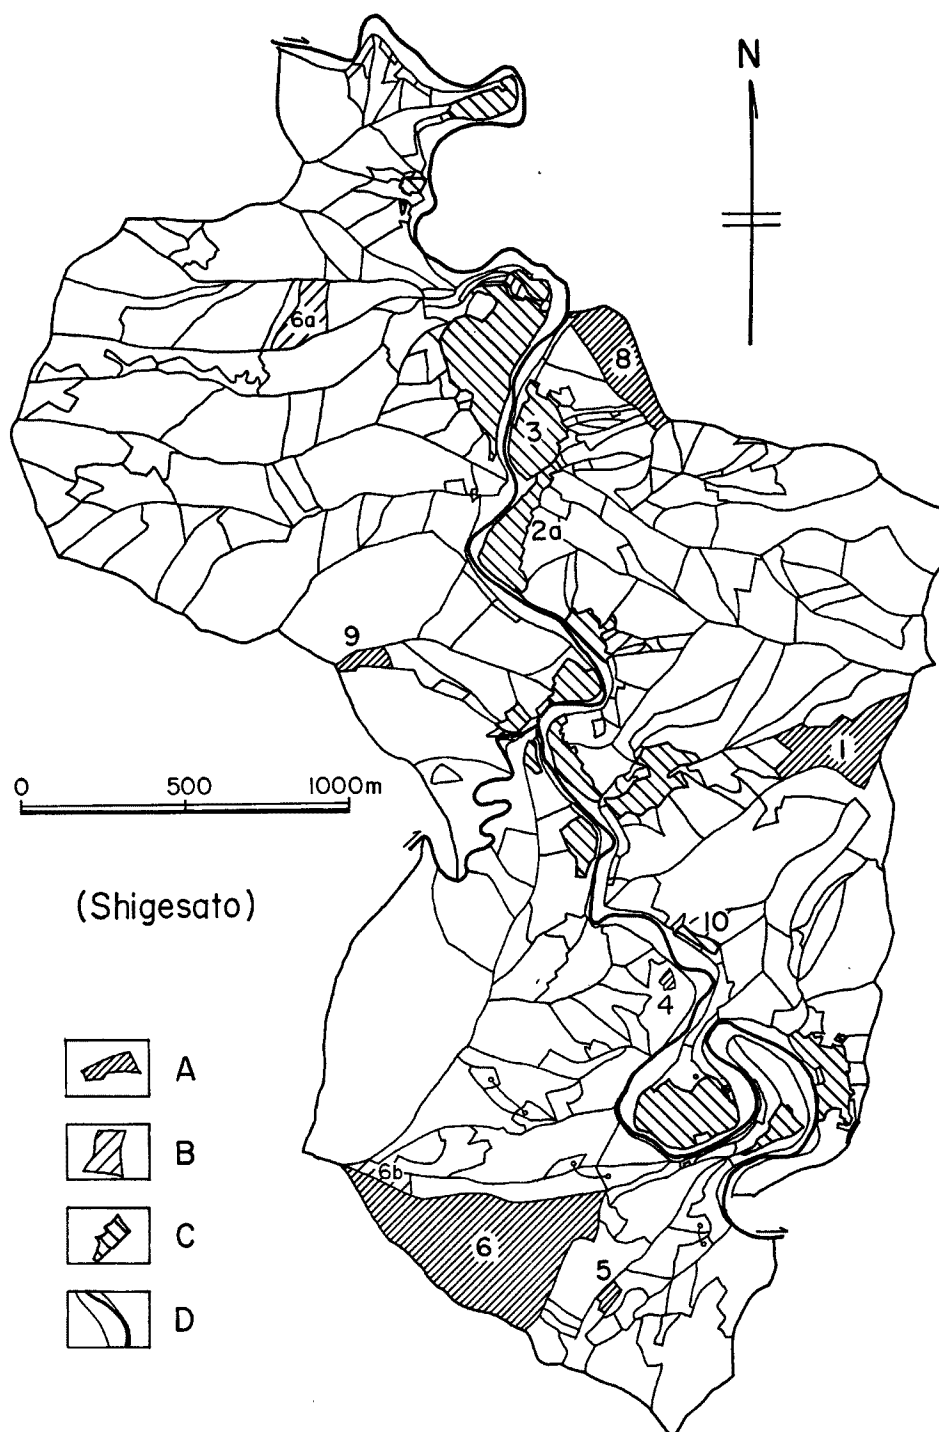
たとえば、旧西十津川村の大字重里については、Table 1 中のB-1から10が崩壊および亀裂が発生した箇所の小字名であり、それに該当または関連する現在の小字名は表の右側に与えられている。大字重里における小字の境界と崩壊の発生した小字位置を図示したものがFig. 1である。崩壊地の大部分は森林簿で検索可能であったが、耕地もしくは宅地に関連したものは土地台帳と地引図の検索によった。

この作業過程で明らかになった問題点もいくつかあり、例えばB-6の扇佐古大塔山については、吉野郡水災誌中に「両山密接而シテ同時ニ崩落スルヲ以テ別記セズ」と注記がある。しかし一方、関連地名であるオオギサコ(6a)とオオトウ(6b)は、Fig. 1における位置関係からみて明らかなように、全く別の場所である。したがって、大字重里にはオオギサコ(オオギノサコ)が2ヶ所あり、それらを区別するために大塔谷にあるものをオオトウオオギノサコと呼んだものであろう。そして、崩壊は後者において発生したのであり、扇佐古大塔山は注記のような二つの山ではないことになる。また、西ノ陰地(B-7)は水災誌中に「民家アリ田野アリテ其ノ五分ノ四ハ南十津川村ニ属ス」と注記されている通りで、南十津川村(水災誌第8巻)でも記載されているが、そこでは規模が縦180間横90間となっていて、Table 1 中の数字と異なっている。

Fig. 1 Distribution of Koza names giving the landslide locality in Shigesato district of West-Totsukawa area, where A; landslide locality, B; Koza that related to landslide locality, C; Settlement, D; river and valley bottom. Numerals are common with those in Table 1.

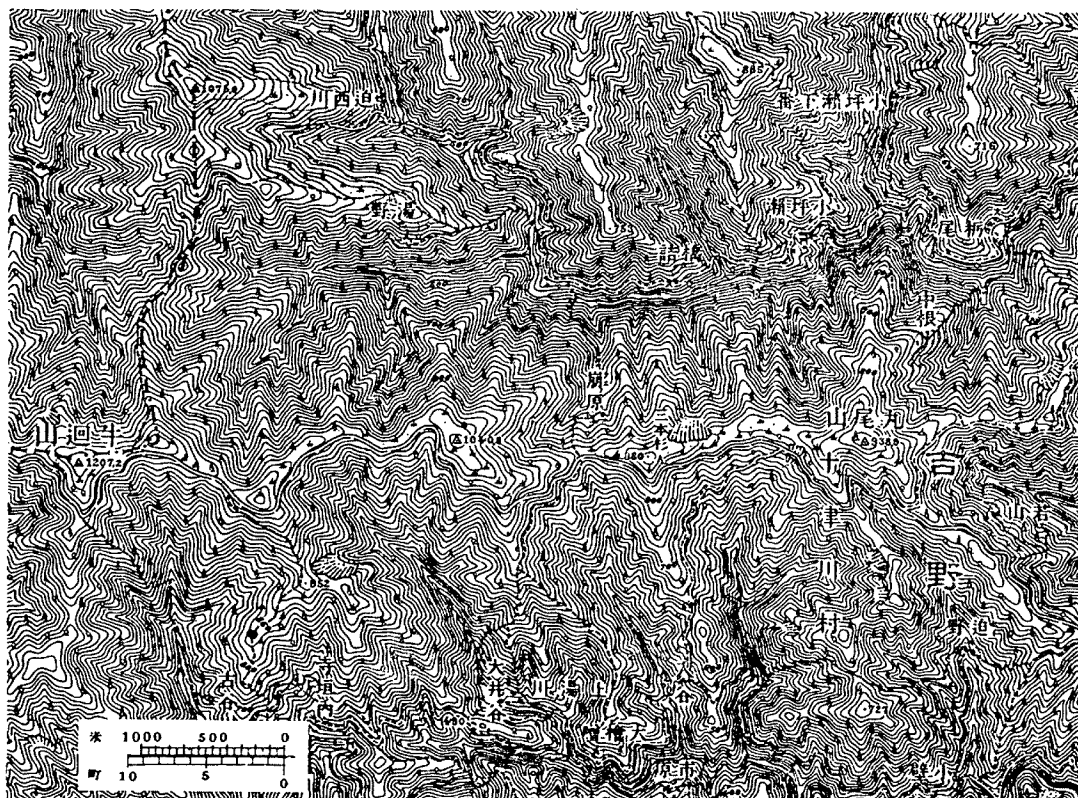
年代的にみて吉野郡水災誌に次ぐ災害資料は、明治44年に測量された一連の1/50,000地形図で、その価値については千葉 (1975b)<sup>2)</sup> がふれている。これら地形図には、**Fig. 3** に例示するように大規模な崩壊地が崩土記号あるいはごく一部は壁岩記号で描かれている。明治22年に発生したいわゆる「大崩」は縦横各々50間（約 90 m）以上であるから、1/50,000地形図上では約 2 mm×2 mm となり、記載が可能な大きさの変形地であろうかとも考えられる。このような観点から、**Fig. 4** には明治44年測量の1/50,000地形図「龍神」、「十津川」、「伯母子岳」、「釈迦ヶ岳」図幅にもとづいて崩土記号を抜き出し、その分布を示した。

A part of Ryujin quadrangle of 1/50000 by Geographic Survey Institute Japan.
