## 1988年リオ・デ・ジャネイロ州における集中豪雨災害

今 本 博 健

## FLOOD DISASTER CAUSED BY THE 1988 HEAVY RAINFALL IN THE STATE OF RIO DE JANEIRO

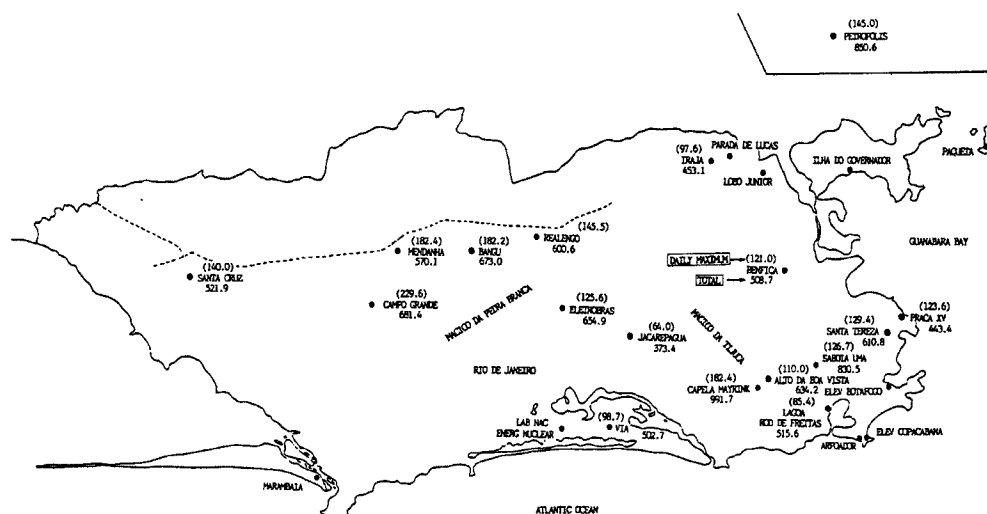
Fig. 3 Locations of pluviometer and total rainfall depth and the maximum daily rainfall depth.

**Fig. 3** は、本調査団が入手した雨量資料の観測地点の位置を示したものであって、各観測地点における2月の総降雨量と日最大降雨量も併示されている。また、**Fig. 4** は各観測地点における日降雨量の経時変化を示したものであって、リオ・デ・ジャネイロ市周辺では、2月1日から2月22日まで断続的に日雨量100 mm あるいはそれ以上の豪雨があったことがわかる。

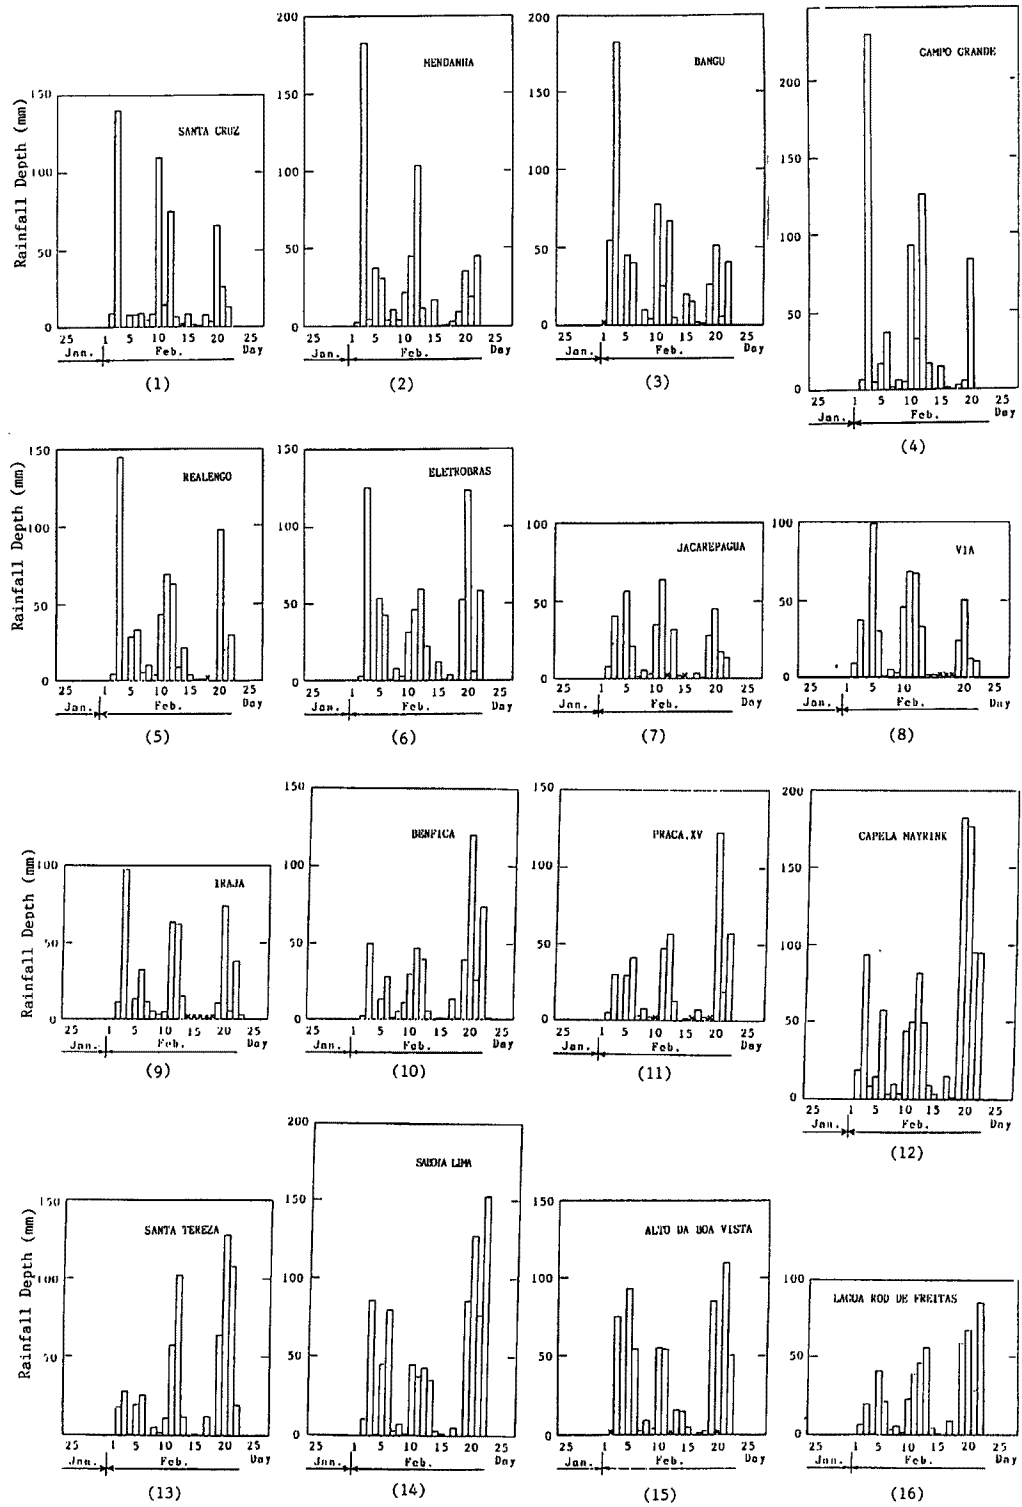
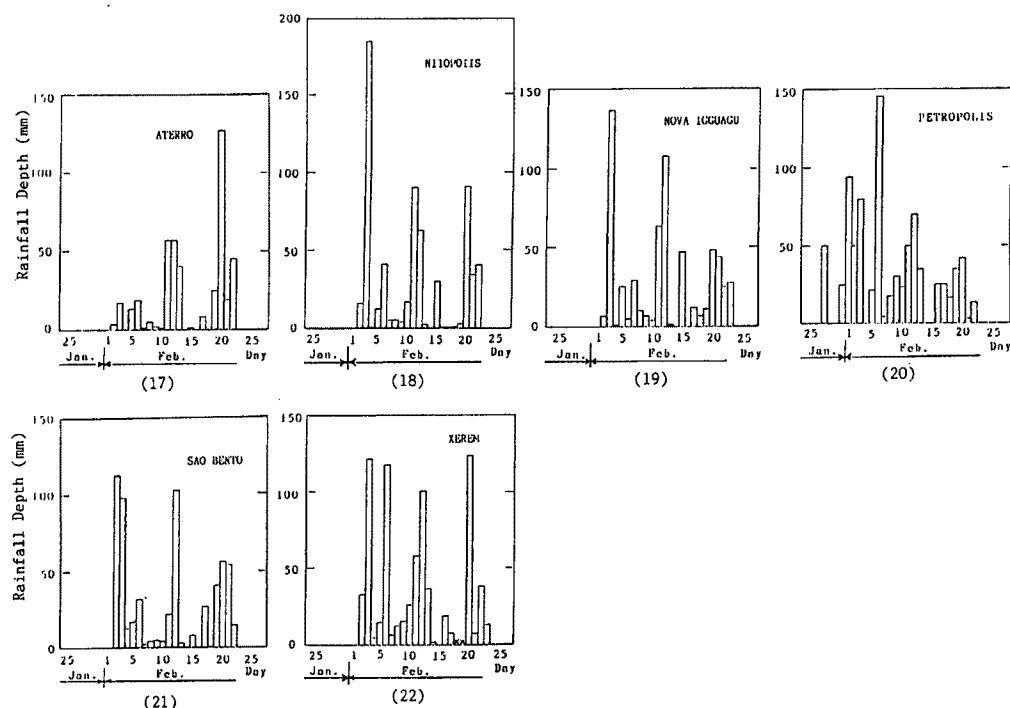
Fig. 4(a) Daily rainfall depth at each station.

**Fig. 4** に示されるように、とくにリオ・デ・ジャネイロ市のサボイア・リマ(14)では2月中に3回の連日豪雨があり、19日～22日の4日間の降水量は432 mm に上がっている。このためリオ・デ・ジャネイロ市内の災害の多くはこの4日間に集中している。また、山岳地帯のペトロポリス(20)では1月28日と1月31日から2月3日にかけてかなりの降雨があったが、さらに2日おいた2月6日には1日だけで145 mm という集中豪雨に襲われ、先行降雨で緩んだ地盤は耐えきれず崩壊し、多くの死傷者を生むことになった。なお、カペラ・メイリンク(12)では2月2日から2月22日までの約20日間で991.7 mm もの降雨があり、カンボ・グランデ(4)では2月3日に229.6 mm の日雨量を記録している。ちなみに、この地方の年間降雨量は1,500 mm 程度であり、今回の豪雨がこの地方としては記録的なものであったことがわかる。

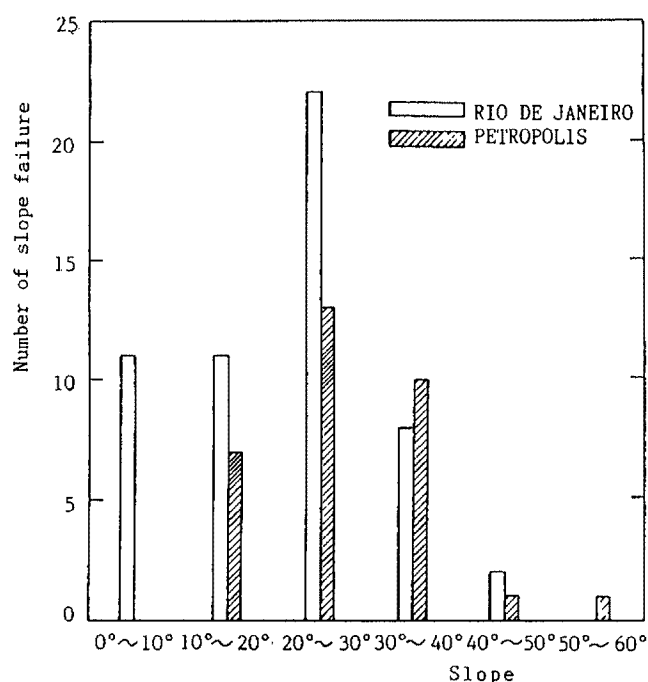
Fig. 9 Numbers of slope failures of every 10 degrees of land slope.

**Fig. 9** は、このような斜面崩壊の発生と斜面勾配の関係を示したものである。斜面勾配を1/25,000地図の等高線から推定したため、あまり精度は高くないが、斜面崩壊の発生は斜面勾配が20~30°の場合が最も多くなっている。なお、リオ・デ・ジャネイロ市では0~20°の緩斜面でもかなりの崩壊が発生しているのに対し、ペトロポリス市では30°以上の急斜面の崩壊も多いことがわかる。

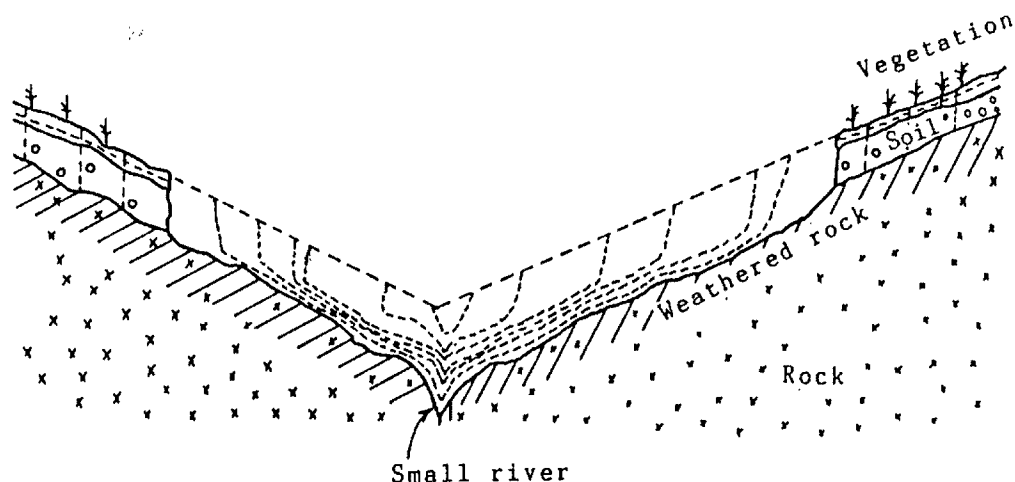
Fig. 12 Schematic figure of erosion and failure process of slope.

リオ・デ・ジャネイロ州一帯の地質は、Fig. 12に模式的に示されるように、表土・風化岩および基岩という構造が基本となっている<sup>4)</sup>。表土は暗赤色あるいは黄赤色の砂混り粘土からなっているが、その厚さは崩壊地や土石流の現場のみから判断すると場所によって異なるがせいぜい数メートルと推定される。また、土石流後の基岩盤の露出状態から表土と基岩との境界の風化岩層厚も表土厚と同程度と推定される。Fig. 12には斜面が崩壊して行く過程も模式的に示されているが、斜面において水の集中によって小川が生じ表土が小川によって削られた後の低い部分に次々に斜面が崩壊している。土石流は斜面崩壊後、小川に堆積した表土中の礫や風化岩が一時に流れ出たものであると考えられる。

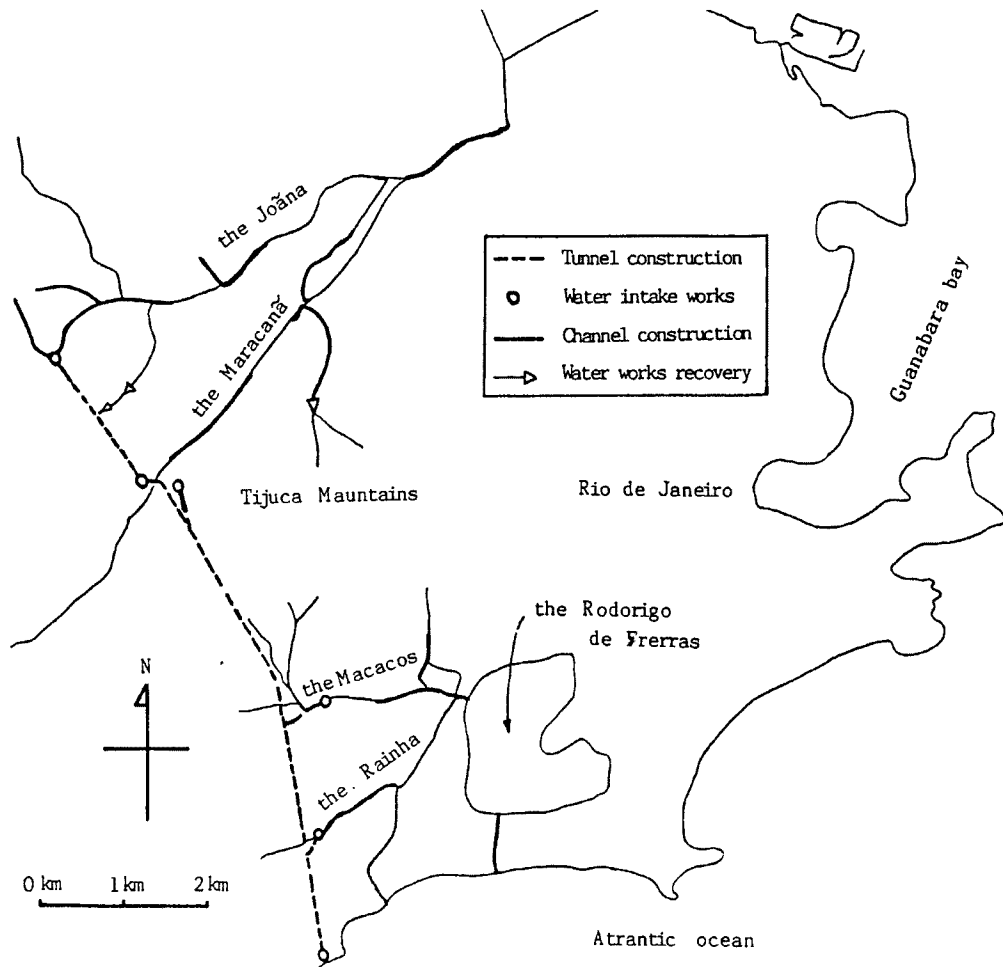
Fig. 13 Flood control project of rivers in Rio de Janeiro by SERLA.

Fig. 2 に示すように、サン・ジョアン・デ・メリチ川とサラプイ川に囲まれた沖積化平地を中心とするバイシャ・ダ・フルミネンセ地域はリオ・デ・ジャネイロ市の北方に位置し、ノバ・イグアス、サン・ジョアン・デ・メリチ、ドゥーケ・デ・カシアスといった各市がリオ・デ・ジャネイロ市のベッドタウンとして急激に都市化してきた。Photo 9 にみられるように、低平地部分の河並には小規模ながら連続堤防が建設されており、内水災害が頻発するようになった。このため、リオ・デ・ジャネイロ州政府によって、Fig. 13 に示すようなダムの設置、堤内地排水路の改良など抜本的な河川改修計画が検討されてきたが、現在のところまだ実現されるに至っていない。今回の断続的な集中豪雨でも、この地域の各所で内水氾濫が発生し、河道内に建てられた数多くのバラック住宅が流失するという被害を被った。また、住宅地の浸水が長期にわ

たつたため、伝染病レブストピローゼが発生し、10名近くが死亡するとともに、多くの住民を恐怖におののかせた。このバイシャ・ダ・フルミネンセ地域は、現在検討されている洪水対策の計画が実施されない限り、わずかな降雨でも内水災害は今後とも生じると考えられる。財政的および、技術的検討が、現在の計画について早急に加えられなければならないと考える。

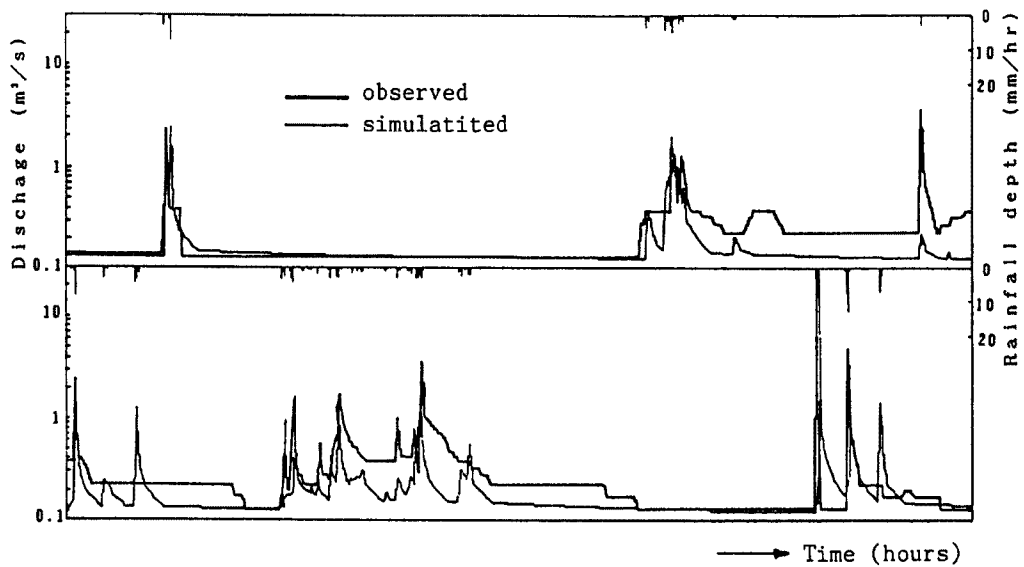
SERLA では、1969年2月～3月の2か月間にわたり、Fig. 16 に示した地点①(リブレイロ・フランシスコ・アルベス)における河川流量ならびに流域内の2点における時間雨量を観測している。いま、Fig. 17 に示した4層のタンクモデルを用いて、雨量から河川流量を推定し、実測値と比較すると Fig. 18 のようになる。Fig. 18 に見られるように、推定値は実測値と必ずしもよく一致していないが、全体的な特性は再現されていると言える。

Fig. 18 Observed and calculated discharges by the tank model for February and March 1969.

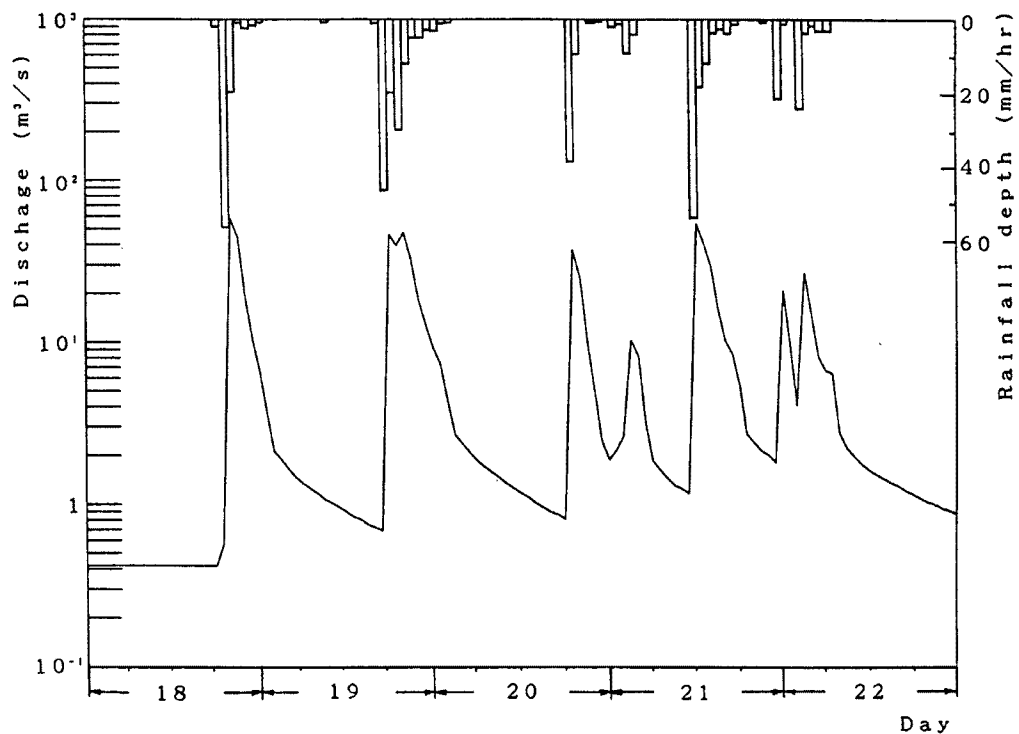
Fig. 19 Discharge variation with time estimated by the established tank model for the rainfall from 18 to 22 February 1988.

次に、本モデルを用いて1988年2月18日～22日の4日間の地点①における流量変化を計算したところ、最大流量は  $20 \text{ m}^3/\text{s}$ 、流出率は0.23という結果となったが、これらの値はいずれも既述の合理式によるものと比較するとかなり小さい。このような差異は、1969年の降雨の最大時間雨量が  $20 \text{ mm/hr}$  と小さかったのに対し、1988年の豪雨は  $50 \text{ mm/hr}$  を上回っており、モデルの適用範囲を超えたためと考えられる。

このため、流出流量と降雨強度とは1次的な関係にあると仮定し、計算された洪水流量に対する流出率が

0.7となるような補正を行なうと、Fig. 19 に示す結果が得られる。なお、0.7という流出率の値は合理式を用いてピーク流量を推定する際に設定したものである。

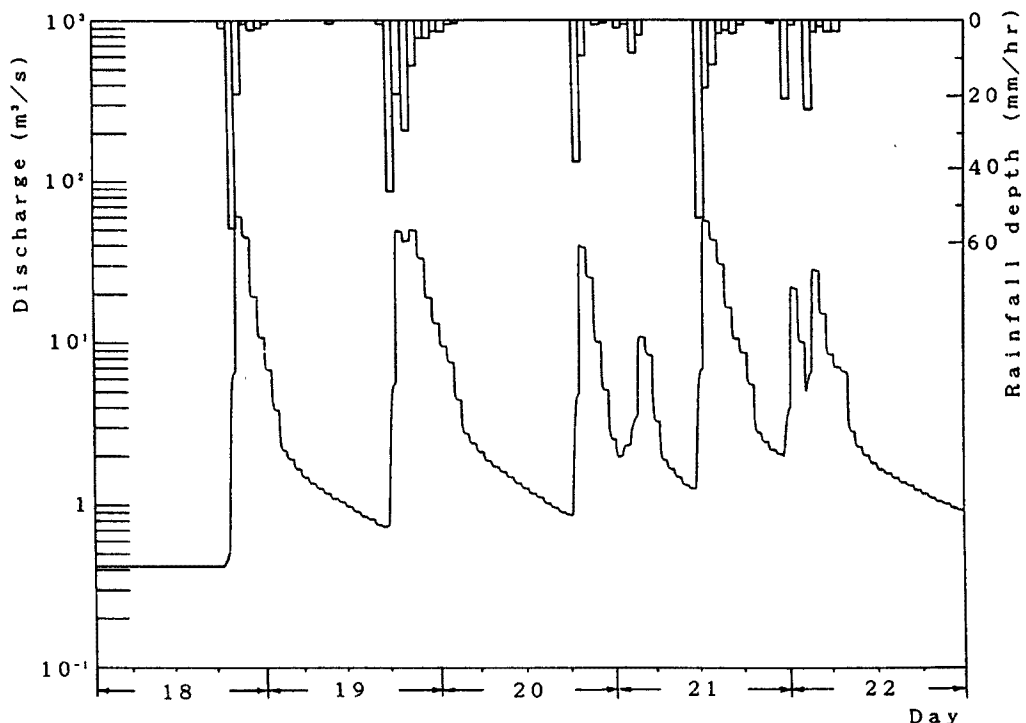
計算を行なうに当たって、上流端 (①地点) からの流入流量はタンクモデルを用いて計算した Fig. 19 の結果を与え、流域は Fig. 21 に示すように3分割した。各分割流域の諸元及び定数  $K$  と  $p$  を Table 7 に示す。なお、 $n$  は0.04とした。各分割流域の下流端における流量変化の計算結果を Fig. 22(a), (b), (c)にそれぞれ示す。降雨の変化に対する応答は早く1時間以内となっている。③ブロックの下流端 (バンデイレ・スクエア) における最大流出流量は  $68 \text{ m}^3/\text{s}$  であり、合理式を用いて計算された値に比して小さいものとなっている。ここに示した解析結果は、流量観測記録の不足のために正確さを欠いているが、このような手法は流量観測記録が無い場合の流出流量概算には有効なものと考えられる。

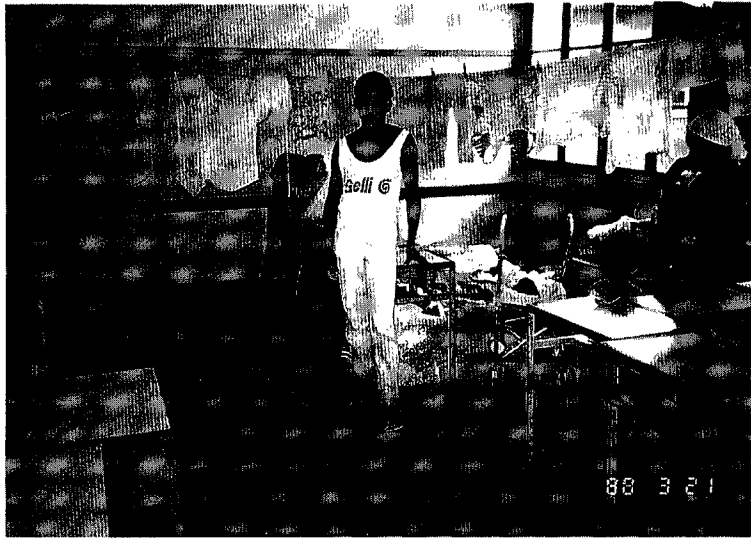
今回の水害では、多くの住民が学校や教会に避難して共同生活をしている (Photo 11)。これらの人々の大半は家を失ったため避難したのもであって、行政側の避難命令によって事前に避難行動をしたものは殆どなかったといわれる。これは警戒・避難システムがこの国ではいまだ十分確立されていないためでもあるが、危険状態になっても避難しないのは、その地を離れると住む場所がなくなるという貧しい人の不安があることも影響している。

Photo 11 Sufferers in a school in Petropolis.
