超過洪水による中小河川の河道災害

RIVER CHANNEL DAMAGE CAUSED BY EXCESS FLOODS IN SMALL TO MIDDLE SIZED RIVERS

By Yuichiro FUJITA and Haruyoshi KINOSHITA

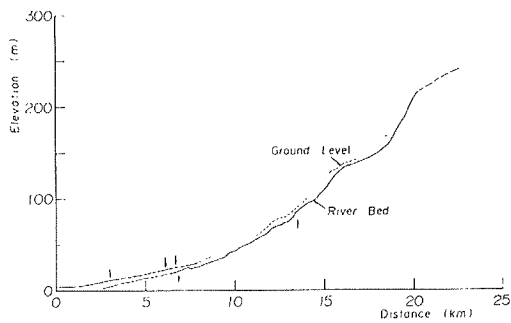
Fig. 2. Bed profile of the Shimoko River (Arrows show locations of damaged bridge.).

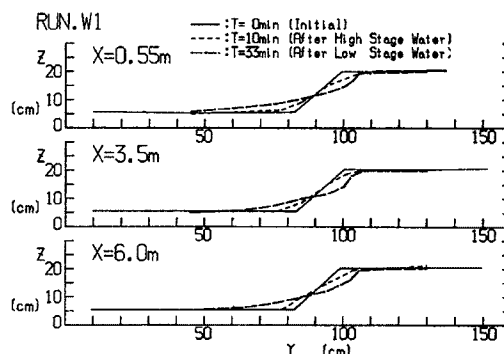
Fig. 9. Cross-sectional changes in run W1 without revetment model.

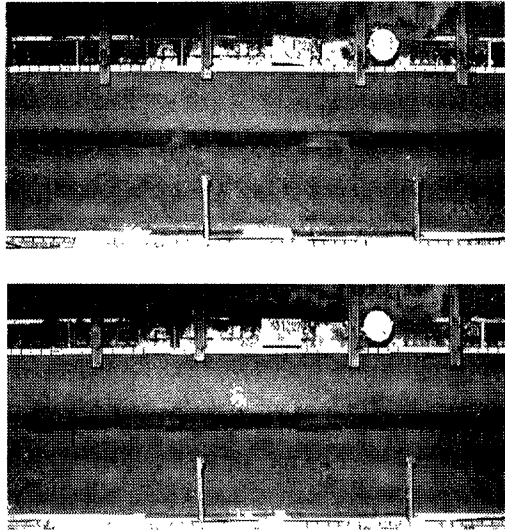
Photo. 11. Plan views of the final states
Top: high stage and low velocity
Bottom: low stage and high velocity in run W2.

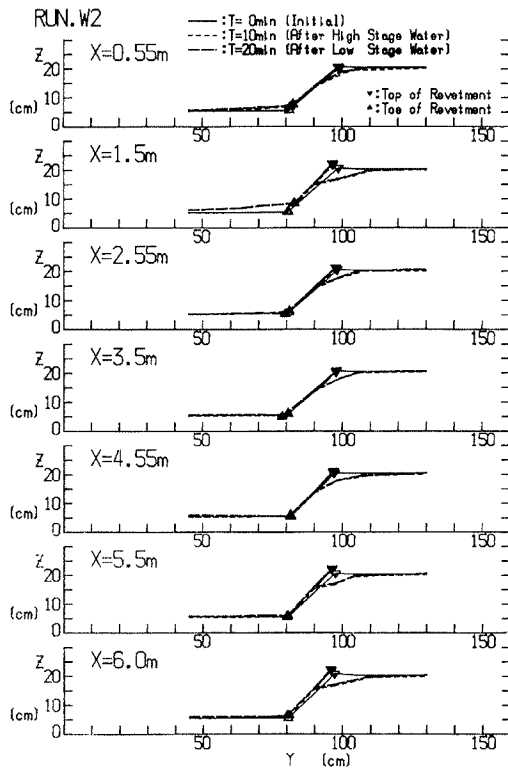
Fig. 10. Changes in revetment models and cross-section in run W2.

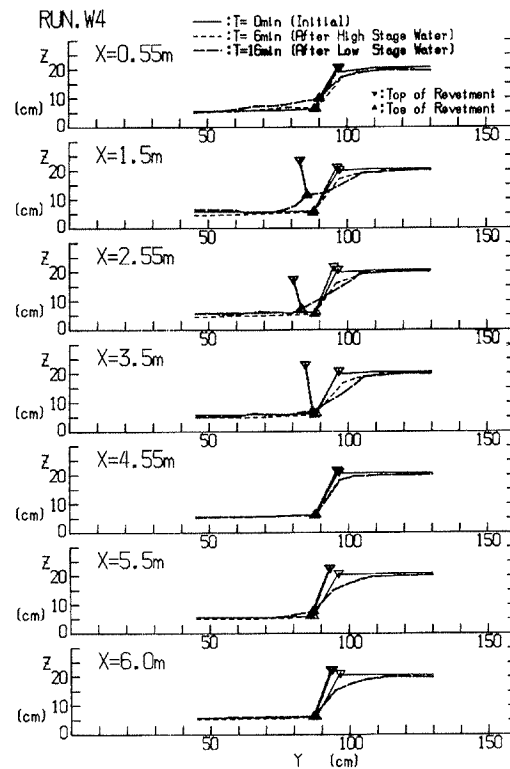
Fig. 11. Changes in revetment models and cross-section in run W4.

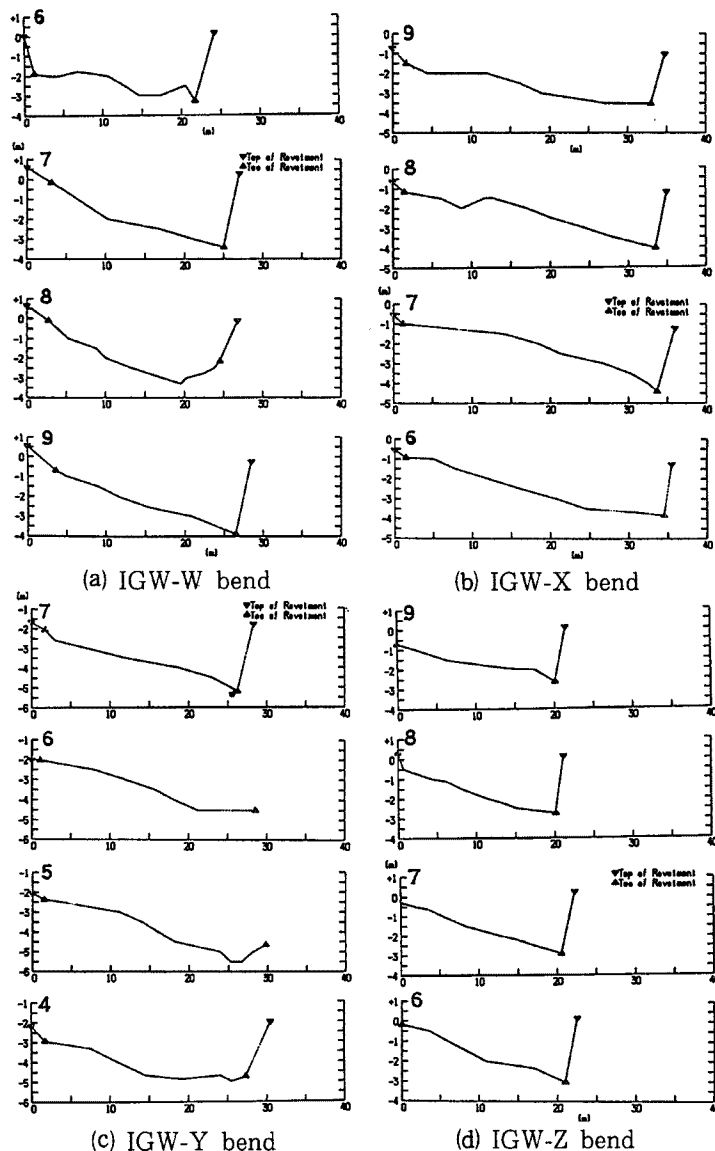
Fig. 16. Cross-sectional shapes of surveyed bends in the Igawa River.

(a) IGW-W 弯曲 (Fig. 15 (a), 16 (a)): 前出の Photo. 10 に示した合流点より上流 4.57 ~ 4.67 km 区間 (No. 12 ~ No. 13 断面) の左岸は、1985 年災害時と酷似した形態で護岸が全面的に決壊して裏込めの洗掘が進んでおり、その下流に続く内岸には土砂堆積が著しい。その対岸の右岸沿いは護岸根固めが流失して河床が洗掘されている。4.68 ~ 4.79 km 区間 (No. 9 ~ No. 4) の右岸は上流 (X) 弯曲の外岸に連続しているために、越水が生じ堤内地が侵食され、護岸沿いには下流側ほど土砂が堆積している。なお、この弯曲や Y の弯曲部で等高線が河道を横断するように描かれているのはこの位置に帯工が設置されていることによる。

(b) IGW-X 弯曲 (Fig. 15 (b), 16 (b)): 4.8 ~ 4.82 km (No. 5 ~ No. 7) 区間の右岸は水衝部となって根固めの流失とともに河床は著しく洗掘されている。この結果、護岸は決壊流失して河岸は岩が露出するまで侵食されている。その上流対岸の 4.8 ~ 4.89 km (No. 5 ~ No. 12) 区間の左岸では越水が甚だしく、護岸本体は全く傷んでいなかったが、堤内地の上流側は河床近くまで洗掘され、護岸の裏込めは完全に流失していた。一方、その下流の河道内岸には土砂が大きく堆積している。なお、X 弯曲の膨らんでいる部分は 85 年災害後の外岸側への拡幅区間であって、この部分はほとんど被災していない。

(c) IGW-Y 弯曲 (Fig. 15 (c), 16 (c)): 6.05 ~ 6.11 km (No. 1 ~ No. 4) 区間の右岸では露岩部以外の護岸が決壊しており、その上流区間の弯曲内岸である左岸では、X 弯曲と同様に、上流から越水してきた水流によって堤内地の上流が洗掘され裏込めは流失して無くなっていたが、護岸自体はほとんど損傷していなかった。その下流の堤内地には弯曲内岸と連続するように多量の土砂が堆積していることが判る。

(d) IGW-Z 弯曲 (Fig. 15 (d), 16 (d)): 6.75 ~ 6.88 km (No. 1 ~ No. 11) 区間の弯曲外岸にあたる右岸では越水が著しかったようで高水護岸が一部流失するとともに田圃の表土がめくれ上がっていた。この弯曲部は、85 年災害時には護岸が壊滅的な打撃を受け、堤内が深く侵食された個所¹⁵⁾である。その後高水護岸が補強されており、今回の出水ではその効果が現われて、85 年災害では倒壊した護岸本体がほとんど損傷を受けていない。

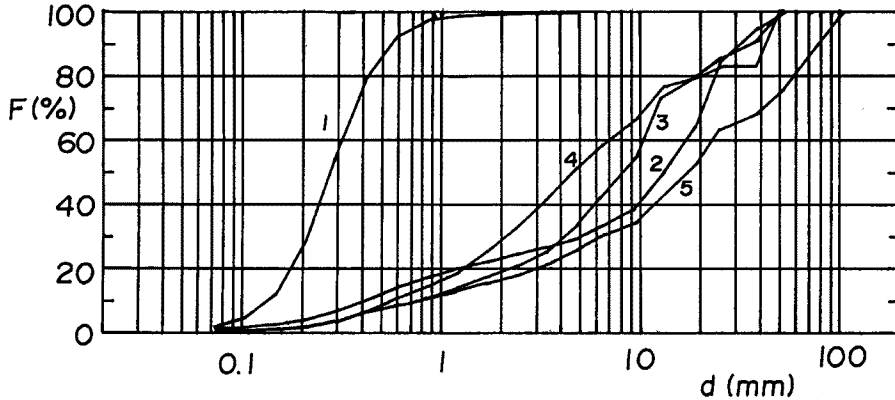
つぎに、弯曲部の 5 箇所採取した土砂の粒度分布を Fig. 7 に示す。この図のうち最も細かい曲線 1 の分布は、Z 弯曲外岸の田圃の上に堆積していた土砂のものであって、出水時の浮流砂の粒度分布を表しているとみられる。他は Z (曲線 2), X (同 3), W (同 4, 5) の弯曲内岸の砂州上で採取したもので、いずれも約 3 オーダのかなり広い粒度分布を示しているが、採取地点によって中央粒径 d_{50} に $d_{30} = 5 \sim 20$ mm の約 4 倍の差が生じている。この最大 (同 5) 及び最小 (同 4) の土砂はいずれも W 弯曲のそれぞれ頂部及び出口付近の州上で採取したもので、細粒のものはかなり高い位置の堆積土砂である。一方、Z, X 弯曲では州の堆積土砂全体を代表するような地点を選んで採取したために前二者の中間的な粒度となっている。

Fig. 17. Grain size distribution of sampled sediment at surveyed sites (1; Sand on the concave bank of Z bend, 2; sediment on the point bar in Z bend, 3; on the point bar in X bend, 4; at the apex of the point bar in W bend, 5; at downstream part of the point bar in W bend).
