## 1989年ロマ・プリエタ地震による被害と問題点

亀 田 弘 行

本文は、1989年10月17日、米国カリフォルニア州で発生したロマ・プリエタ地震 ( $M_s=7.1$ ) による被害について地震の特徴、被害の様相、そこから汲みとるべき今後の教訓などをとりまとめたものである。

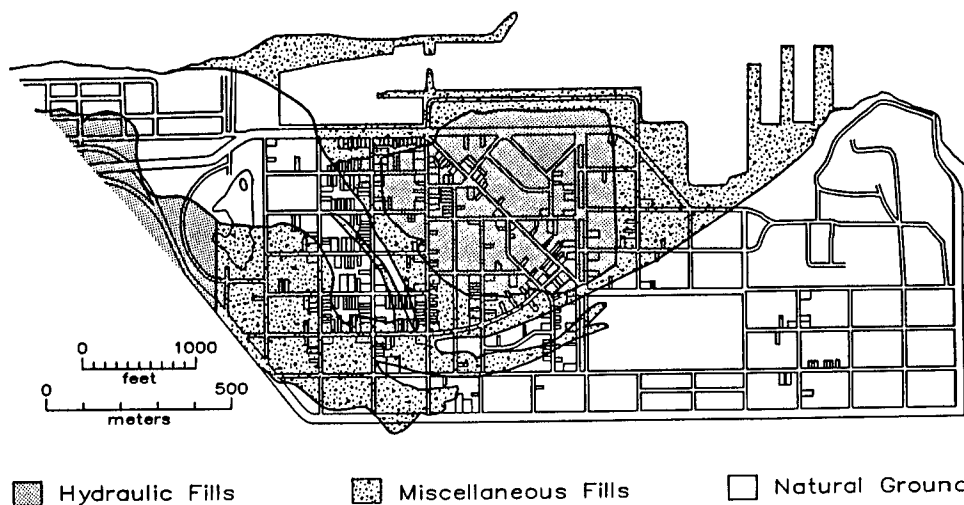
なおマリナ地区の建物被害は、当初は1906年の大地震以後に造成された埋立地に集中し、特に液状化の影響が大きいと受け取られていたが、その後の USGS による調査<sup>26)</sup>によれば、Fig. 6 に示すように、建物被害は他の埋立地や自然地盤の領域に広がっている。これより、液状化の影響はあったであろうが、それより地震動による動的効果の方が大きかったであろうとされている。

Fig. 6. Ground type and red and yellow tagged structures in the Merina District<sup>26)</sup>.

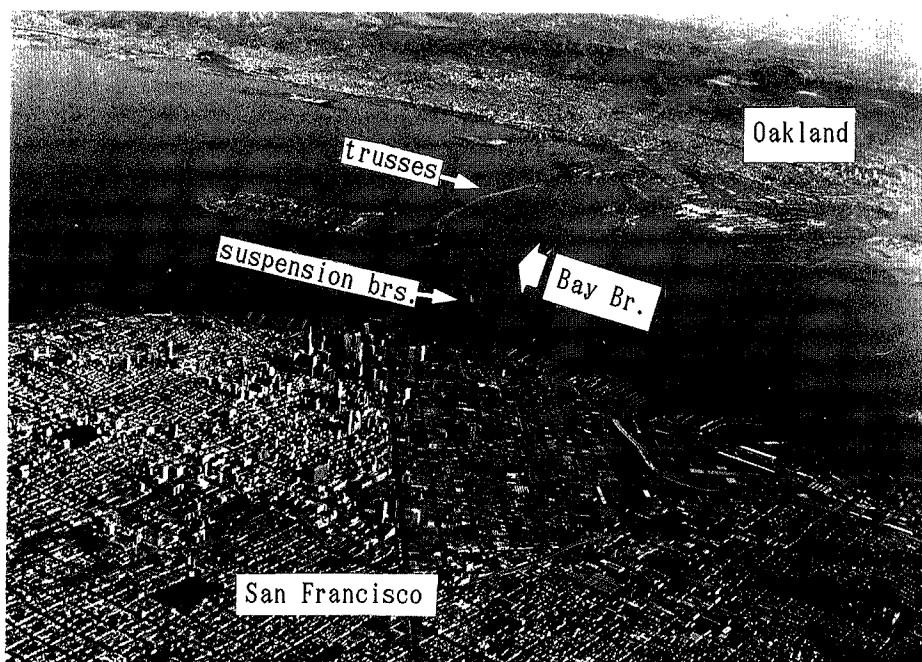
Photo. 16. General view of the San Francisco-Oakland Bay Bridge.

サンフランシスコと対岸のオークランドを結ぶバイブリッジ (San Francisco—Oakland Bay Bridge; Photo 16) は、ベイ・エリアの道路交通網の要をなす橋梁で、ダブルデッキ（上下各5車線）を1日20万台を超える車両が通行している。この橋梁は1936年に開通したもので、すでに54年を経過している。中間地点にある Yerba Buena 島を境にして、サンフランシスコ側は2連の吊橋（センタースパンはいずれも 693 m, サイドスパン 348~374 m）、オークランド側はトラス橋となっている。

ロマ・プリエタ地震では、ベイブリッジの吊橋部には何らの損傷も無かったが、オークランド側のトラス部は複雑な動的特性により種々の損傷を受けた。それらを、カリフォルニア大学バークレー校からの報告<sup>(28),(29)</sup>、および同大学 Astaneh 教授のコメントをもとに報告する。

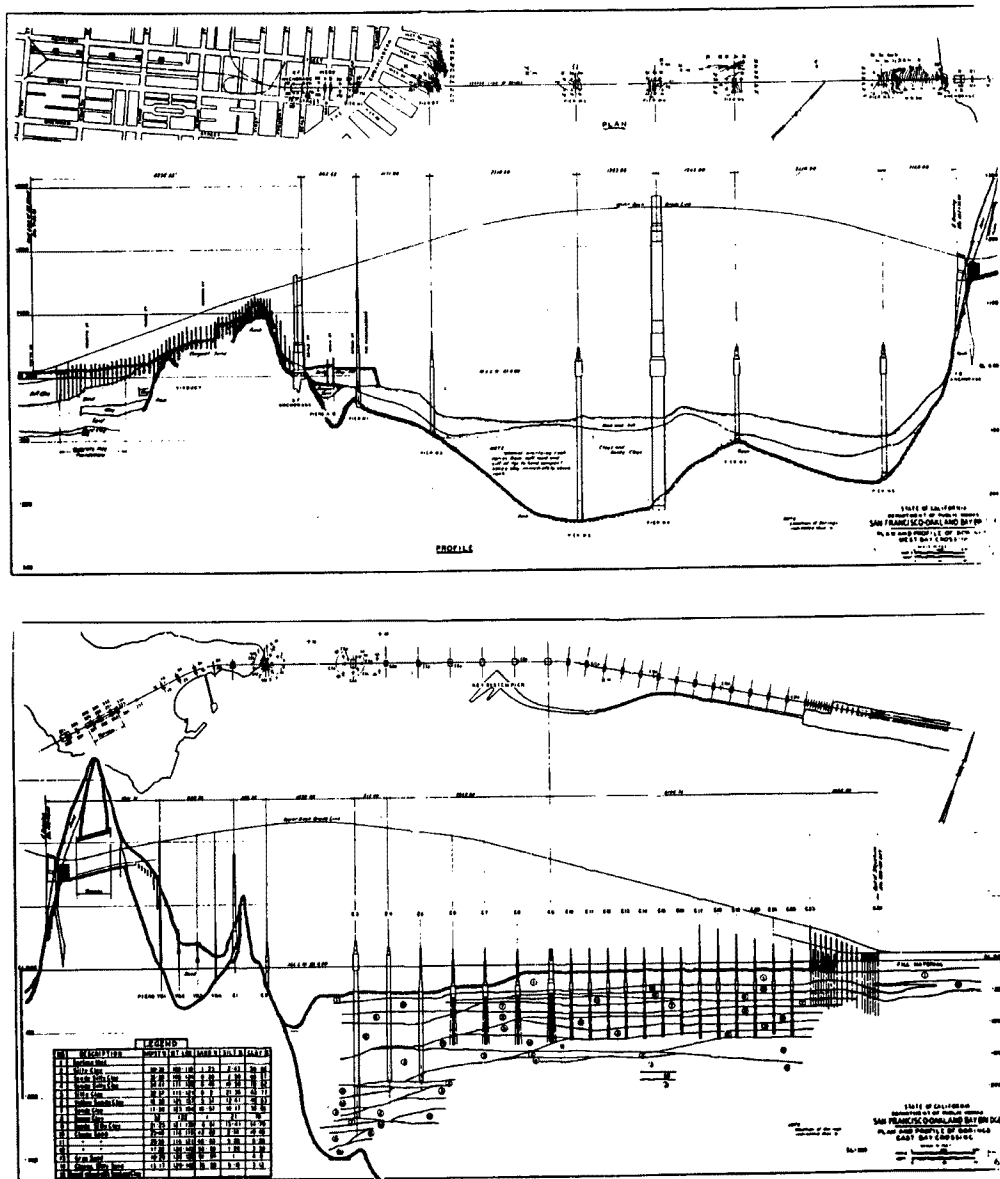
Fig. 7 に、バイブリッジのルートに沿う地盤構造を示した。同図には、基礎構造とコンクリート製の橋脚・橋台までが示してあり、この上に鋼製のタワー、バント、および上部構造が架設されている。同図のサンフランシスコ側では吊橋の基礎はすべて岩盤に達しており、深いものは水面下 75 m に及ぶ。これに対し、オークランド側では地盤ははるかに軟弱で、粘土か粘土混りの砂地盤が深く堆積しており、岩盤に支持

Fig. 7. Soil conditions along the Bay Bridge.

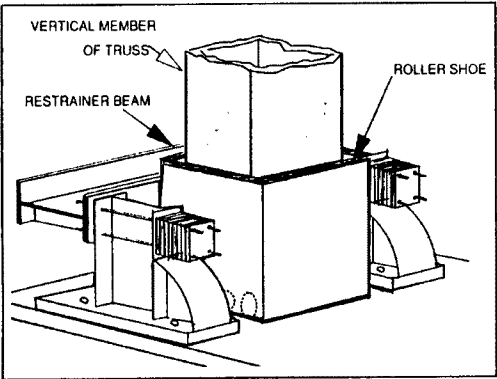
橋脚 E17～E23 の間は Fig. 10 のように 6 スパンの単純支持トラス (東端で固定支承、西端で移動支承) となっているが、固定支承のアンカーボルト (径 2 インチ) の大部分 (6 スパンの総計 144 本のうち 5 スパンの 120 本) がせん断破壊した。これにより、トラス 5 連が橋軸方向に無拘束の状態となったが、1971 年のサンフェルナンド地震後に設置された落橋防止装置 (restrainer) がストッパーとなって落橋を免れた。

Fig. 11. Seismic restrainer in Bay Bridge<sup>28)</sup>.

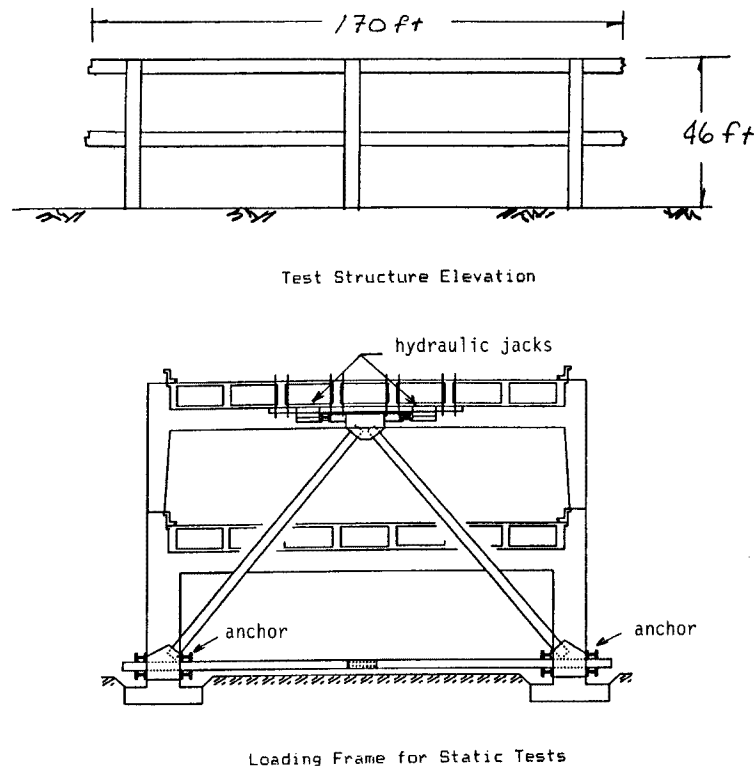
Fig. 15. Testing of the Cypress Street Viaduct<sup>31)</sup>.

力試験が行われた<sup>31)</sup>。静的試験では、Fig. 15 のような載荷装置が用いられた。

静的試験により、ヒンジ部に斜めひびわれが発生した時点での荷重から、地震動は  $0.3g$  が必要と算出されており<sup>31)</sup> 軟弱地盤による地震動の増幅と構造特性が重なって、この区間のみで破局的な被害となったことが説明される。

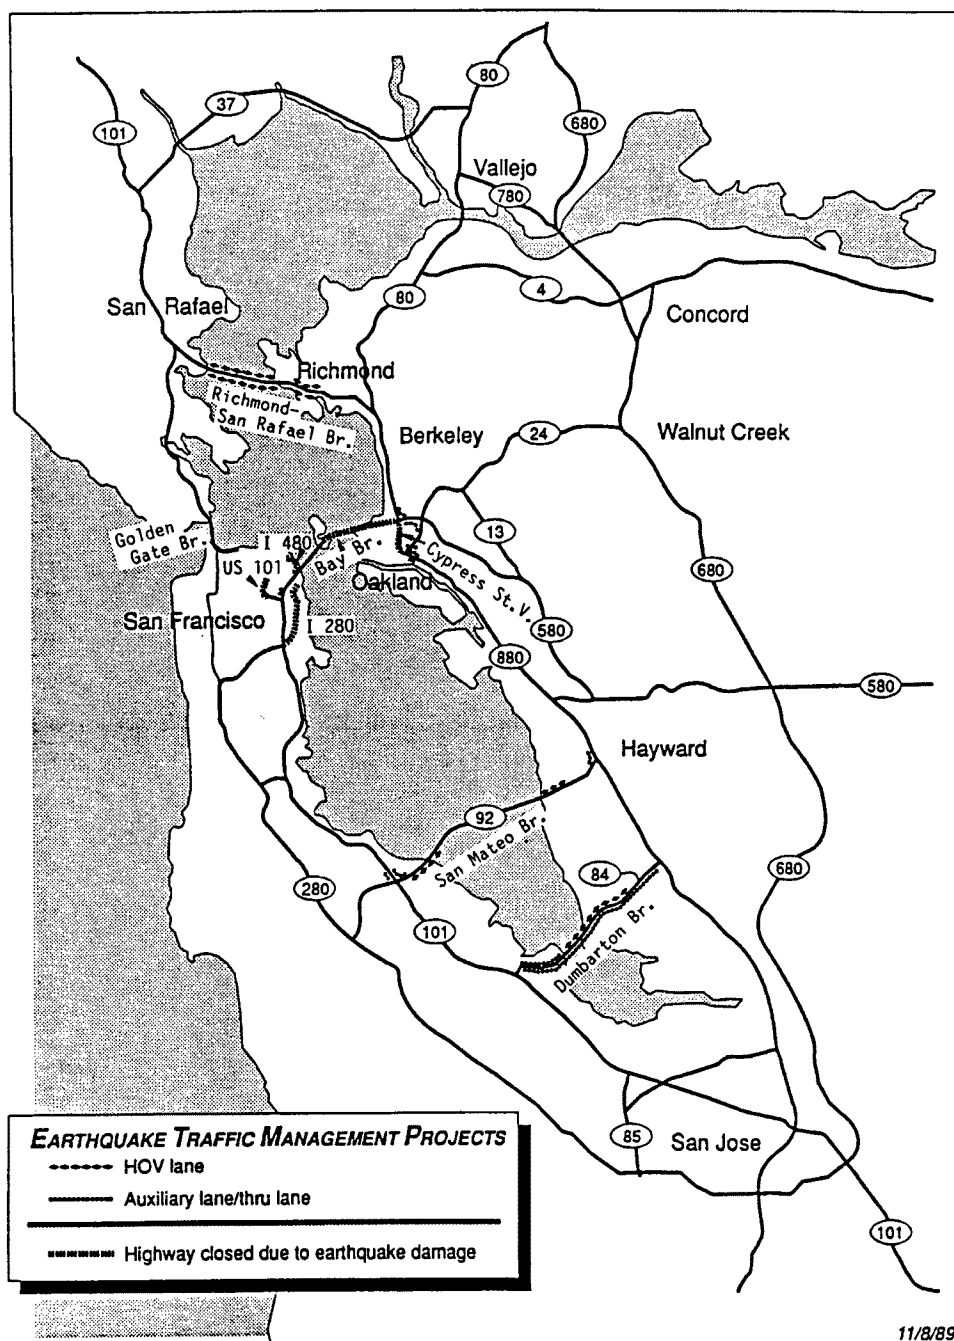
Fig. 16 に、地震後3週間を経た11月8日現在のベイ・エリアの高速道路網の状況を示した。太い点線が不通カ所を示すが、この中で最も影響が大きかったのが、言うまでもなくベイ・ブリッジの閉鎖である。

Fig. 16. Bay Area freeway network and its post-earthquake management (source: Caltrans).

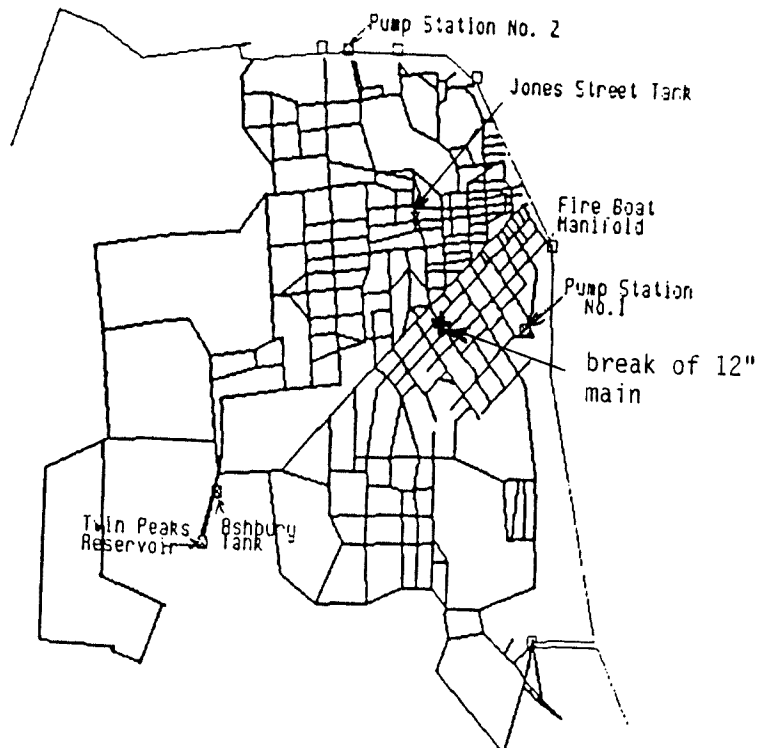
Fig. 20. Pipeline network of the San Francisco Auxiliary Water Supply System (AWSS)<sup>35)</sup>.

10月17日午後5時4分ロマ・プリエタ地震が発生。この地震により、マーケット南地区の1カ所で (Fig. 20 参照) で AWSS の 12 inch 本管が破壊した (Photo 32)。これにより、マリナ地区を含む AWSS 低区に配水する Jones St. の貯水タンクの水が失われ、高压配水を維持できない状態となった。
