1990年フィリピン地震の地盤震動強度と構造物の被害

佐藤 忠信・東原 紘道・小長井一男

STRUCTURAL DAMAGE AND INTENSITY OF GROUND SHAKING DURING THE 1990 PHILIPPIN EARTHQUAKE

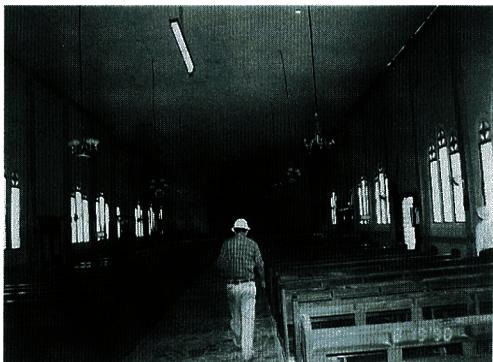
Photo 1 Inside of the Immaculate Conception church.

度のしきい値は 0.2~0.3 G, 15~20 kine となるものと推定される。Table 2 および Fig. 8 はこれらの調査結果をまとめたものである。しかしながら現実の構造およびこれを支持する床は必ずしも剛でなく、また地上にあるとは限らない。このためこれらの加速度、速度の値より低い地震動でロッキング、転倒が起こることも十分考えられ、これらの値はあくまで目安にすぎない。表に記載された方角はこれらの物体の転倒の方角を示している。この中には教会の天井に吊られているシャンデリア (Photo 1) の揺れの目撃証言から判断したものも含まれている。

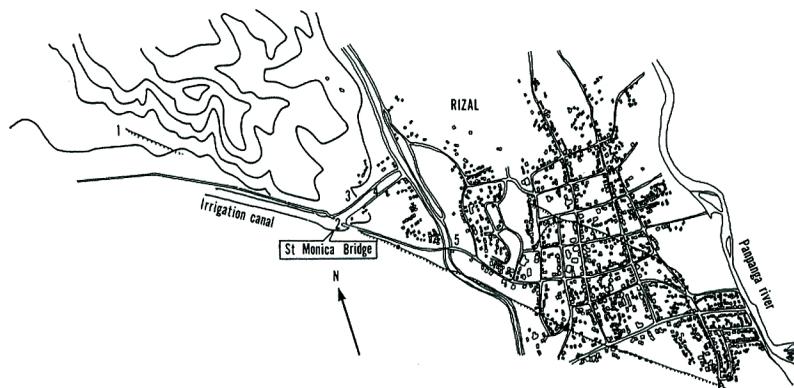
Fig. 9 Distibution of damage to houses in the vicinity of Rizal.

地上に明瞭に現れた断層近辺では断層直上の家屋の他は外見上顕著な被害は認められない。Fig. 9 に示す Rizal の町の家屋の被害状況からもこの傾向が明瞭に認められる。Rizal 郊外の St. Monica 橋も断層直上にあったことが被災の大きな原因となったと報告されている。しかし、これより 600 m 南側にある橋梁に

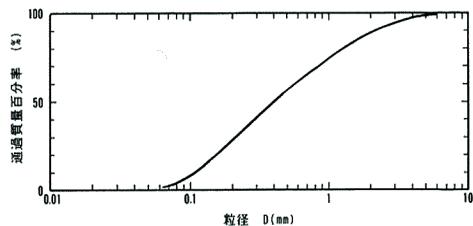
Fig. 10 Grain size distribution curves for sand samples collected in the vicinity of Rizal.

は軽度の被害さえ認められなかった。しかしながらこれをもって地震加速度そのものが小さかったとは断じきれない。St. Monica 橋の近辺では飛び石現象があったと報告されており、水平のみならず上下方向の瞬間的な加速度もかなり大きかったものと思われる。Rizal から San Jose に向かう道路沿いに液状化の跡が認められるが、これは道路が沖積平野の側におよそ 1~2 km 入ったところで現れている (Photo 2)。道路から 3~5 m 離れたあたりは粒径 0.3~1 mm 程度の砂 (Fig. 10 参照) が堆積しているが、もう少し道路

に近い場所では路床にあったと思われる数 mm にもなる粒子を含む砂れきが堆積している。これは液状化した細砂に洗い出された可能性もある。Rizal の郊外の沖積段丘の麓での断層のずれ (Photo 3) は N40W の方向に 1.65 m で上下のずれはほとんどない。このあたりでの断層の水平ずれ量がもっとも小さく、これから Digdig 断層にそって北上するにつれて水平のずれ量は増加する。中田らによれば Rizal から Gabaldon 断層を南下すると水平ずれ量は再び大きくなるが場所による変動が大きい。

Rizal からこの橋を通り San Jose へ向かう道路では数箇所で舗装のひび割れが認められた。水田が多いが必ずしも完全な平坦地ではなく所々に小河川の扇状地が見える。ここは道路が先ほどの段丘の麓から沖積平野の中に向かって 1~2 km 離れたところである。道路の両側の水田に噴砂の跡が認められた。採取した砂の粒度分布は Fig. 10 に示されている。

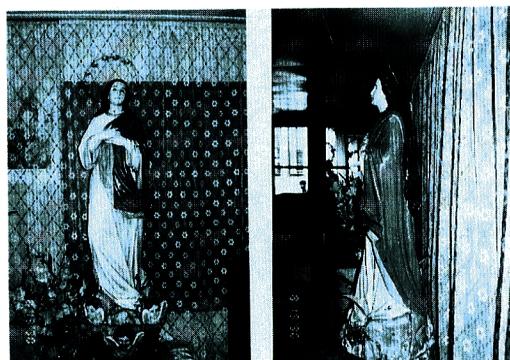
Photo 6 A holy statue in the Immaculate Conception church.

断層から離れた平野部での地震動はおもに教会内部の彫像、塑像などの転倒をもとに評価した(Photo 6)。しかしながら多くの聖像の寸法比はほぼ共通しており、これ以上の細かい評価は下しにくい。中央平野部は震源からの距離に加えて表層の沖積層の厚さの影響も強く受けたと考えられるので大まかな地域に分けてその特徴を述べる。

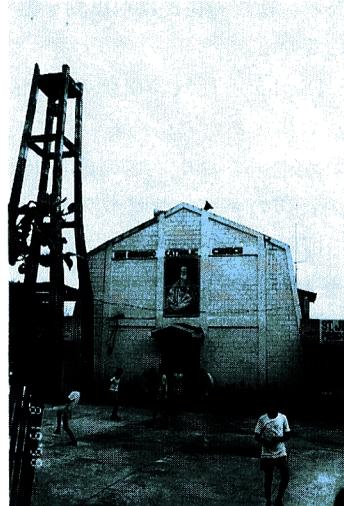
Photo 8 The San Geronimo church at Cabanatuan.

断層に近い Cabanatuan 地域ではクリスチャンカレッジ、Central Luzon University の図書館などの建造物が破壊されたほかは、めだった被害が報告されていない。中央平野部にはコンクリート製、鉄骨構造の大小さまざまな給水塔が建っているが、Cabanatuan から南側の Gapan にかけての国道 5 号線の沿線ではこれらの被害を見かけなかった(Photo 7)。Cabanatuan の北にある San Geronimo カトリック教会(Photo 8)では、聖像がやや傾いたペデスターから N24E の方角に転落し、冷蔵庫の扉が開いて中の食料品が飛び出したものの顕著な被害はなかった。このあたりは中央平野の東の端にありながらかな丘陵地に接近したところにあり、表層の厚さは薄く、かつその変化は小さいものと思われる。

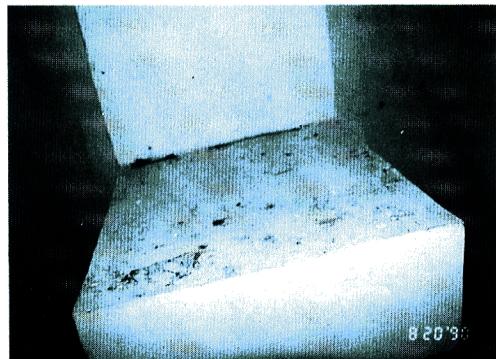
Photo 9 A pedestal of holy statue in the San Cristo church at Lupao.

中央平野のほぼ中央の La paz の町の St Cristo 教会では、コンクリート製のしっかりしたペデスター(Photo 9)から西の方角に重さ 30~40 kg の聖像が落下した。地震時にこの教会に居合わせた人の証言ではシャンデリアがほぼ東西方向に大きく揺れたようで、この方角の地震動が卓越したようである。この東 10 km の Tarlac の町の San Sebastian 教会では、二階の神父の居室でドレッサーがロッキングを起こしたが、

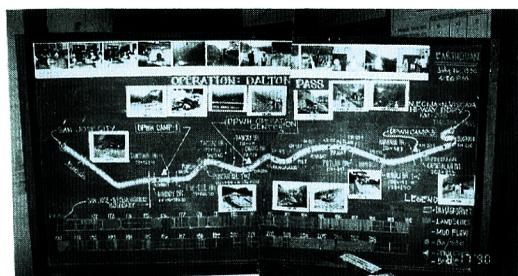
Photo 11 は DPWH のカバナツアン支部でまとめられた国道 5 号線（通称日比友好道路）沿いの斜面崩壊および舗装被害の発生箇所を示したものであり、これを整理したものを Fig. 13 に示す。この道路は

Photo 11 Damage conditions of Rout 5 surveyed by the buranch office of DPWH.

San Jose-Nueva Ecija Highway (サンノセ・ヌエバエシハ・ハイウェイ) 境 (マニラ起点 170 km) から Dalton Pass (ダルトンパス) (マニラ起点 208 km) に至る 38 km の区間で道路に被害を与えた道路斜面の崩壊は75箇所に達した。このうち泥流は $400,000 \text{ m}^3$ にも達したと見積もられている。この道路はルソン島北部のサンタフェなどを中心とする山岳地域からラワン材などを輸送する幹線道路であるとともに、北部地域の生活物資輸送の動脈でもある。このため斜面崩壊により道路の埋まった箇所では28台のブルドーザー、19台のローダー、5台のグレーダー、15台のダンプトラック、そのほかバックホウ、クレーンなどの重機を投入し、懸命の復旧作業が行なわれた (Photo 12)。中には1車線の確保も困難な箇所もあり、ようやく確保した車線もその後、二次的に発生する斜面崩壊で再び埋められてしまう状況にあった。断層に沿って流れる Digdig 川は数多く発生した地滑りにより大量の樹木が流れ込み、これらが橋長 78 m、5 径間の Puncan 第2橋 (マニラ起点 176 km) の橋脚にせき止められ、これによって橋の上流側は貯水池のように水位が増し危険な状態にあった (Photo 13)。

れが多発している。DPWH の Nueva Ecija 州事務所は OPERARION DALTON PASS を発動して復旧に努めていたが、そのほとんどのエネルギーは土砂崩れ対策に費やされているようである。当チームも経験したが、通行止めのほとんどは、やはり降雨による土砂崩れが原因である。

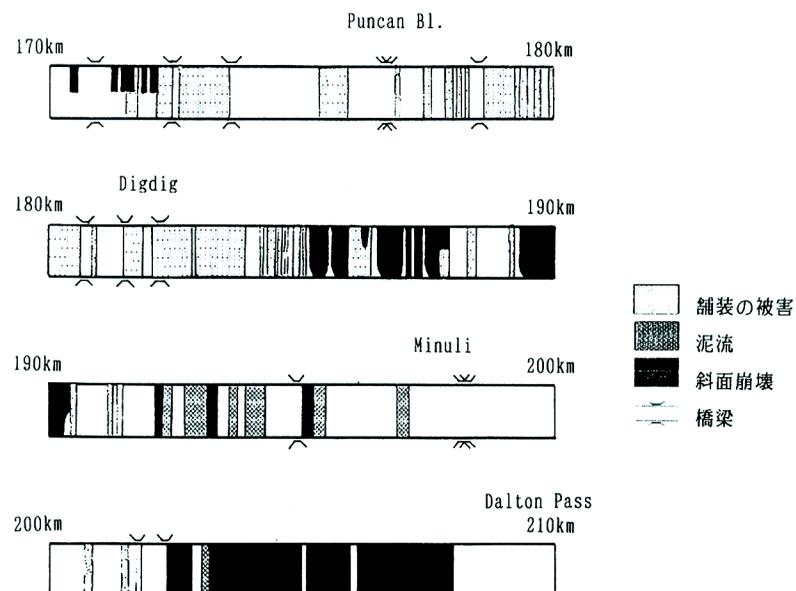
Fig. 13 Damage conditions of Rout 5 surveyed by the buranch office of DPWH.

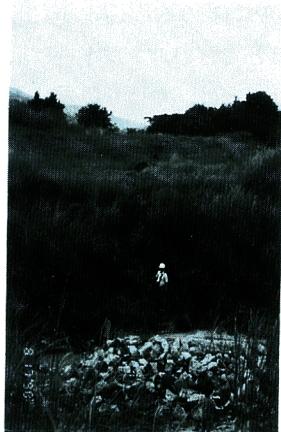
Photo 15 A surface faulting at the Calasigan pass (180 km from Manira).

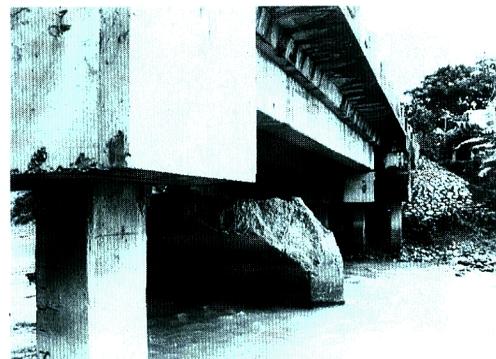
Photo 20 A bridge (non-damaged) in the suburbs of Rizal.

がい用水路のコンクリート橋にはまったく被害が認められなかった (Photo 20)。

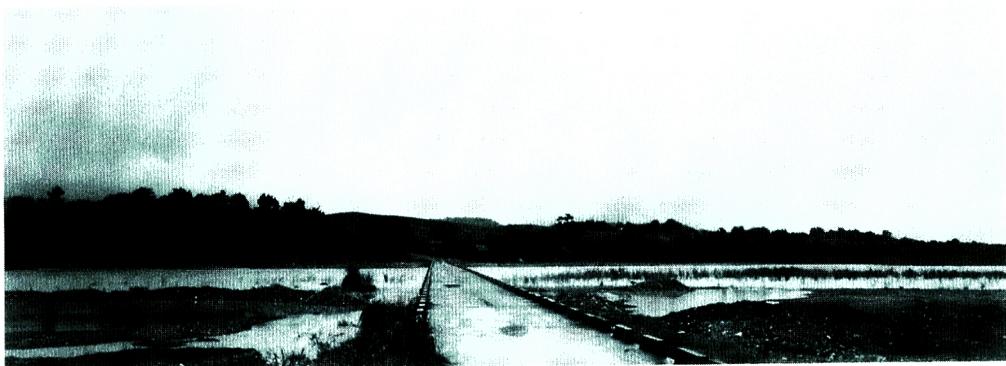
Photo 21 Bato Ferry submerged bridge.

Palayan-Gabaldon 間の道路では Luar 以東は、日本友好道路と同様に断層沿いの峡谷を縦走しているが、やはり地震と降雨による土砂崩れおよび路面の湛水のため、通常の乗用車では通行できず、4 輪駆動車が必要である。ちなみに地元の人たちの足であるジープニーは本領を発揮して、相当の山奥まで交通を確保している。Rizal から南部の Gabaldon 断層に沿う地域では Digdig 断層沿いの地域に比べ谷幅が広く沖積層の発達が著しい。また山腹の植生は北部に比べて樹木が少なく、灌木、藪に覆われている割合が比較的多いようである。したがって、この谷を流れる Coronel 川では Digdig 川に比べ流木がめだたない。Laur と Mojon の間には Bato Ferry (バイトフェリー) 橋というコンクリートの水没橋 (Photo 21) があるが、ここでは第 2 Puncan 橋のような流木の滞留は見られない。
