## 1990年19号台風による洪水災害

—兵庫・滋賀県下を中心として—

村本 嘉雄

### THE FLOOD DISASTER DUE TO THE THYPOON NO. 19 IN 1990 —CENTERING AROUND THE FLOOD DISASTERS IN HYOGO AND SHIGA PREFECTURES—

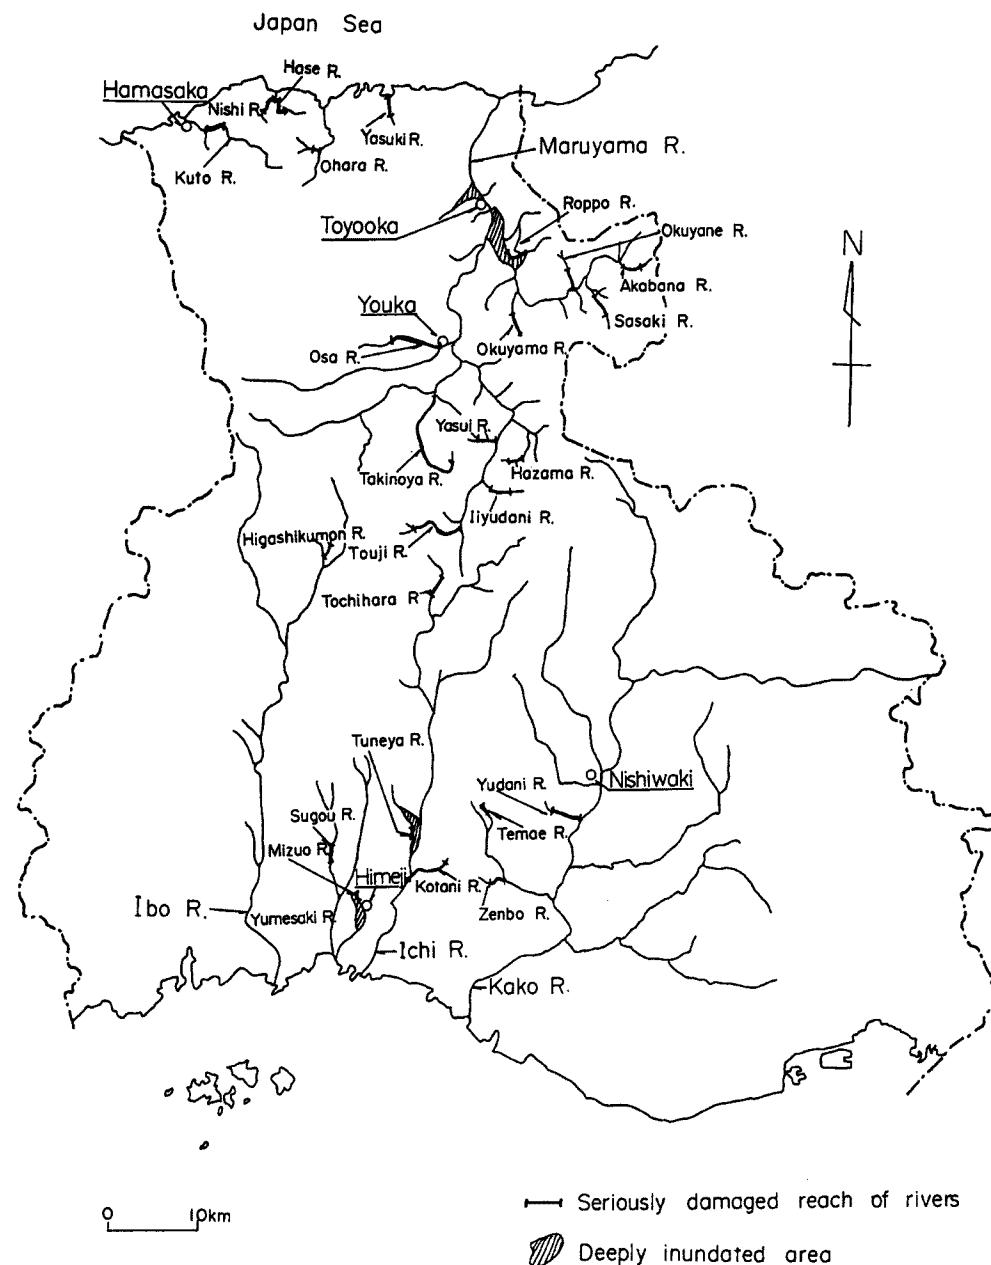
Fig. 13. Seriously damaged reaches of rivers and deeply inundated areas in Hyogo prefecture.

Fig. 13は、主要浸水地域と主要被災河川（区間）を示したものである。主要浸水地域は姫路市周辺（市川、夢前川）と豊岡市（円山川）である。また、激甚災害特別事業として採択された河川が3河川、災害復旧助成事業および関連事業として採択された河川がそれぞれ9河川、13河川であり、その約半数は円山川流域に集中している。

災害現地の調査では、久斗川（浜坂町）、西川・長谷川・佐津川・安木川・相谷川（香住町）および円山川本川とその支川の六方川・小佐川・建屋川などを踏査した。これらの諸河川は、円山川本川を除いていずれも河道疎通能力を上回る洪水に見舞われており、破堤氾濫による市街地の被害（久斗川）、河道の線形から逸脱した洪水・土砂の全面的越流氾濫（安木川：Photo. 1、建屋川）、河岸の侵食・崩落（小佐川）、土石流・土砂流の流出・堆積（安木川および建屋川の支谷、西川）など各種の甚大な災害形態がみられた。また、護岸・根固め等の河川構造物の被害が無数にあって、越水規模・河道線形・河床変動・構造物の様式によって被災形態は異なるが、石積み（天然石や間知石）の旧式護岸に較べてコンクリートブロックの擁壁護岸の破損や倒壊が目だった（Photo. 2、Photo. 3）。同程度の河床洗掘区間において、前者では法面にほとんど損傷がなく根固め付近の破損に留まっているのに対して、後者では法面全体の破壊・滑動・倒壊などが生じていた。こうした護岸被災については既往の調査研究<sup>8)</sup>でも指摘されており、被災件数が多いだけに検討すべき重要な課題であろう。一方、内水による浸水灾害は、六方川など円山川下流域で甚大であったが、これについては次節で述べる。

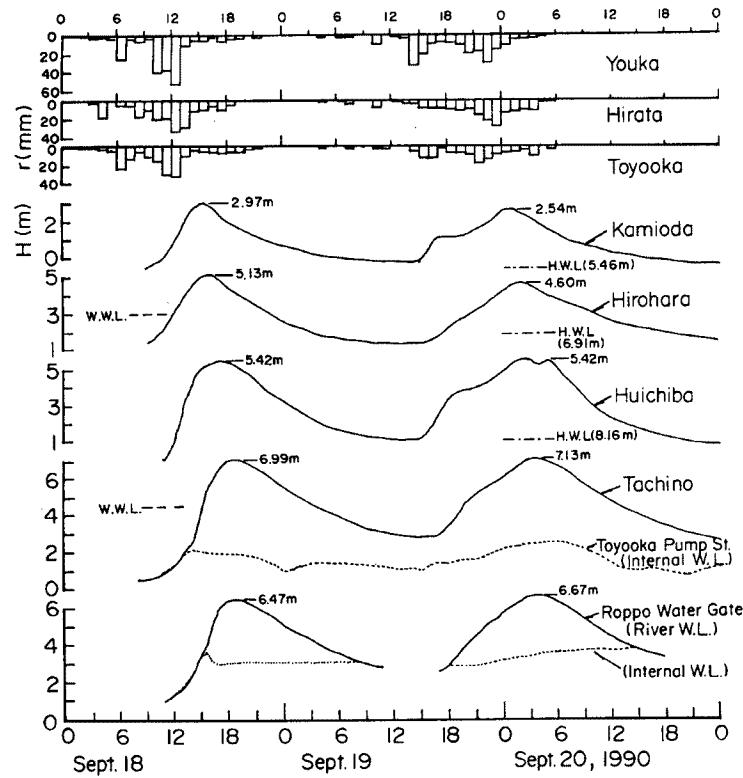
Fig. 15. Distributions of hourly rainfall and water level hydrographs in the downstream reach of the Maruyama river.

平田 233 mm, 豊岡 145 mm), 後者が 181 mm (八鹿 218 mm, 平田 206 mm, 豊岡 148 mm) であって、本川と支川出石川の雨量時系列も類似している。立野地点のピーク水位は、計画高水位 (H.W.L.) 8.16 mに対して、第一波 6.99 m (18日, 18:10), 第二波 7.13 m (20日, 3:20) に達した。18日の15時頃に、本川右岸 14.5 km (円山川大橋) 付近で表法面崩壊が発生し、第二波では堤高の低い個所 (豊橋市域の有堤区間 32 km のうち 6 個所, 延長 2.5 km) で越水する危険性があつたが、必死の水防活動 (延 35.5 時間, 1,060 人, 土のう 43,400 袋) によって堤防越水と決壊を食い止めた。また、左岸側の暫定堤防 (Photo. 4.) によって豊岡市街地への全面越水を免れた。

内水位の推移は、Fig. 15 にみられるように後半の洪水での水位が高く、前者の最高水位は 2.53 m（初期水位の 1.60 m 高）、後者のそれは 3.74 m（2.84 m 高）であった。また、六方地区の浸水面積は 978 ha であって、豊岡市・出石町の浸水面積の 56% を占めている。全浸水家屋数の内訳は、床上浸水 812 棟・床下浸水 2,049 棟であるが、六方地区では床上 429 棟・床下 246 棟と逆転しており、浸水被害の度合も極めて高い。

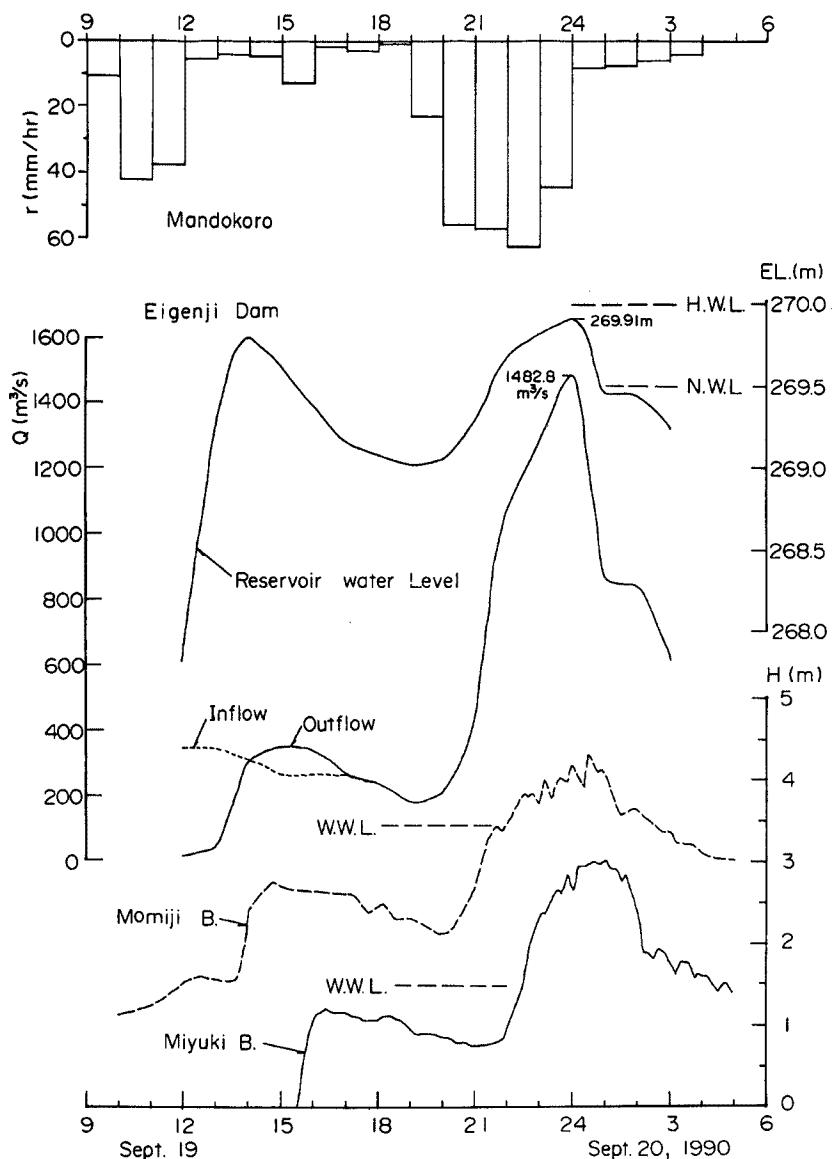
Fig. 25. Hourly distribution of rainfall, changes in water level and inflow and outflow rates at the Eigenji dam, and in water levels of the Echi river.

Fig. 25 に、上流域（政所）の時間雨量、永源寺ダムの貯水位・流入量・放流量およびダム下流 2 地点の水位ハイドログラフが示されている（観測地点は Fig. 23 参照）。政所では、時間雨量 40 ~ 60 mm/hr の豪雨が 19 日の 20 時

～24時の4時間継続しており、3時間最大雨量は176.5 mmで既往最大値を記録した。なお、愛知川における既往災害時の3時間最大雨量は、1953年9月の13号台風時の171.6 mm、1959年9月の伊勢湾台風時の154 mmであって、それぞれ下流部2ヵ所で破堤災害が発生している。Fig. 26に1953年以降の破堤地点が示されているが、下流13km区間の左岸4ヵ所、右岸3ヵ所で、いずれも9月の台風時の洪水によって決壊している。

ではほぼ流入量に等しく、最大放流量（20日0時、 $1482.8 \text{ m}^3/\text{s}$ ）は設計洪水流量をわずかに下回る値であった。一方、下流部における最大流量については、洪水痕跡が得られていないので詳細な検討はできないが、御幸橋地点の最高水位から概算（河道勾配0.0035、川幅250m、平均水深2.4m、Manningの粗度係数n=0.03を仮定）すると、 $2,120 \text{ m}^3/\text{s}$ である。また、ダム下流残流域72kmからの最大流出流量を、平均降雨強度35mm/hr（Fig. 19の時間最大雨量の残流域平均）とピーク流出係数0.8を仮定して合理式から推定し、最大放流量に加算すると $2,140 \text{ m}^3/\text{s}$ となる。

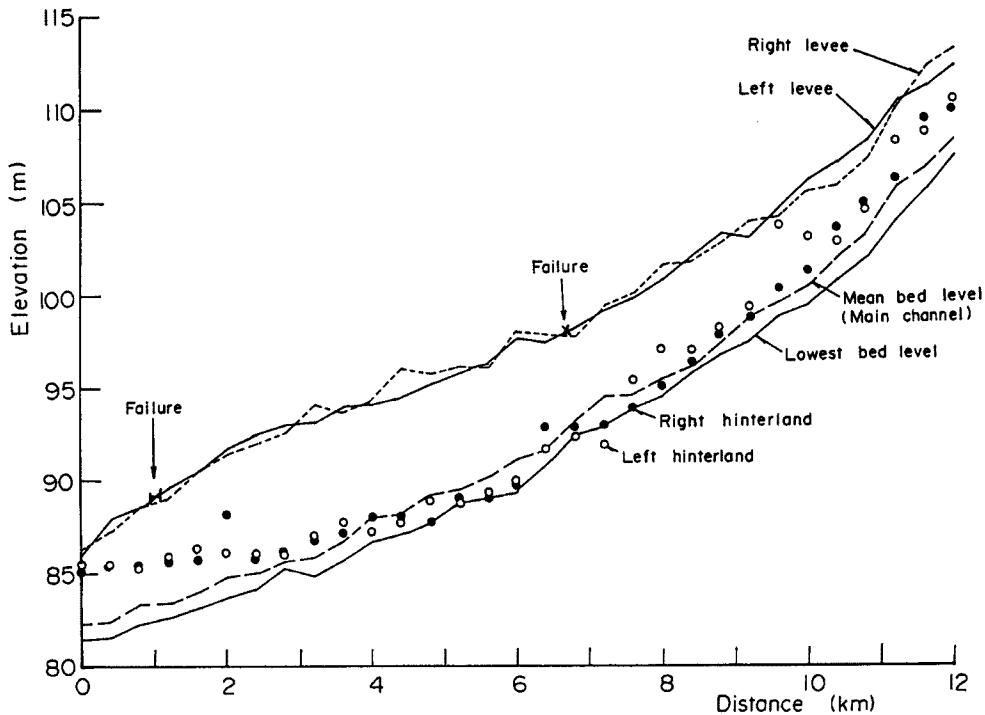
Fig. 27. Elevations of top of levee, river bed, and ground level of hinterland along the downstream reach of the Echi river.

知川橋破堤地点上下流の河道横断形状が示されている。下流10km区間の河道勾配は、6km付近に遷緩点があって、約1/400から1/700に変化している。堤内地盤高は、河口付近と御幸橋上流を除いて低水路の平均河床高に近く、滋賀県の諸河川にみられる天井川の傾向は著しくない。しかし、Fig. 29の河道横断から分かるように、両岸あるいは片岸に河床が高く、幅の広い高水敷があって、しかも密生した河辺林（主に竹林）で覆われており（Fig. 28上図の黒い部分およびPhoto. 10参照），洪水の疎通は低水路に限定されていると考えられる。

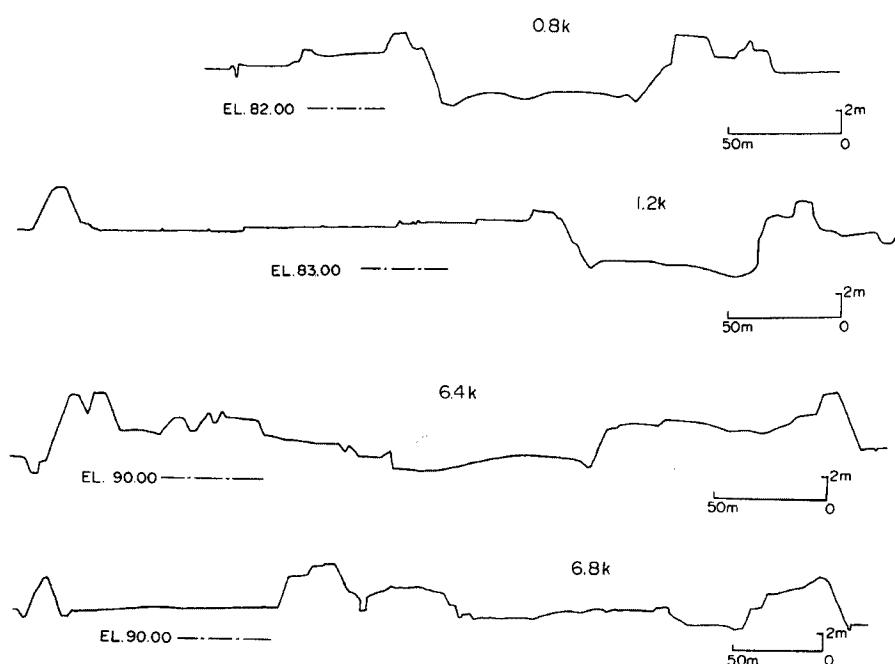
Fig. 29. Cross sectional profiles of river channel at the stations near Echigawa and Yawata bridges.

北西風（20日1時に最大風速14.7 m/s）による吹き寄せや波浪の影響も指摘されている。こうした複合要因の子細は不明であるが、いずれにしても両地点の流下能力が最大流量以下であって、越流による破堤であったと考えられる。とくに、愛知川橋地点では破堤部に隣接して延長約100mの越流痕跡があり、八幡橋地点でも破堤部の直下流に越水防止の土嚢が積まれており、また、葉枝見橋（4.8km）付近では越流によって堤防の裏法が欠壊する（Photo. 11）など、危険な状態の個所も多かったと言える。なお、河川堤防の材料は、Photo. 11およびPhoto. 12から分かるように、川砂を主体としており、砂礫も混入しているので、浸透や越流に対する堤体の抵抗が弱いと考えられる。

つぎに、両破堤地点の浸水域、土砂堆積域、浸水家屋数および避難場所の分布を示すと、Fig. 30のようである。愛知川橋地点の浸水面積は八幡橋地点のそれの約2倍であるが、浸水家屋数は前者が22棟（うち床上浸水12棟）、後者は132棟（床上60棟）で逆に6倍も多い。しかも、八幡橋付近の工場建物・住家が微細土砂の氾濫堆積によって甚大な被害を受けた。破堤による氾濫水は、堤防に隣接した駐車場の車を押し流し、二線堤（Fig. 29参照：6.8km横断図の左端の堤防）を破り、工場を中心とした一劃に大部分の土砂を堆積させ、小河川（五位田川・大同川）を通じて下流へ排出された。一方、愛知川橋地点の破堤延長は長かったが、土砂の異常堆積は決壊口付近に限られており、周辺には水田が多いので住家等に対する土砂害は軽微であった。なお、20日の0時半に能登川町の12地区の町民に対して避難命令が出され、図に示した指定の避難場所等に1,300～1,700世帯（町全体の約1/4）が避難したと言われている。
