1991年6月27日岡山市東部で発生した陣風災害について

WIND DISASTERS CAUSED BY JINPU IN THE EASTERN OKAYAMA CITY ON JUNE 27, 1991

By *Yasushi MITSUTA* and *Taiichi HAYASHI*

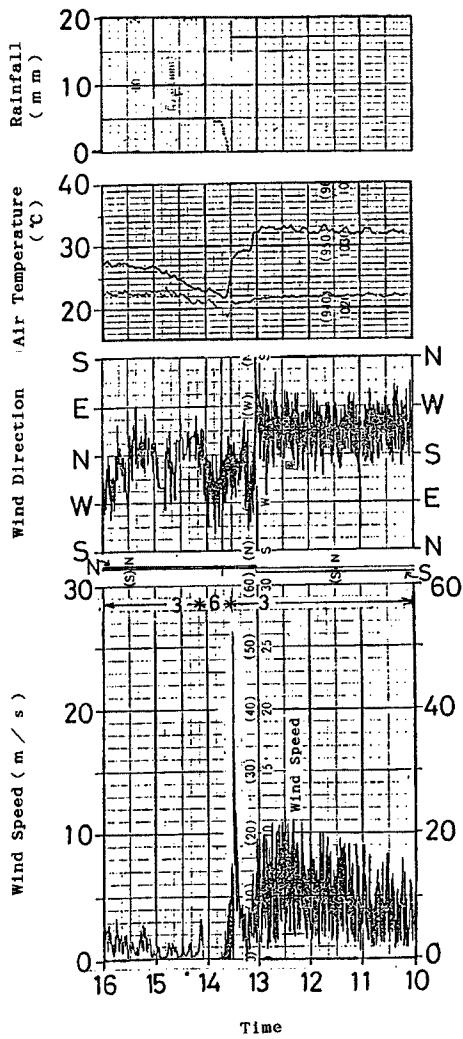
Fig. 6. Weather changes at Okayama Local Weather Station for June 27, 1991

岡山地方気象台では Fig. 6 に示したように13時5分頃に気温が 33°C から 27°C まで急降下し、風向が SW から NW に急変している。この時に寒気が侵入し大気成層が安定となつたためか風は 5 m/s くらいの亂れの大きい状態から急に 3 m/s ぐらゐに弱くなり乱れも少なくなつてゐる。この時に梅雨前線が通過したと考えることが出来る。そしてその30分後13時30分頃1分間も続くかどうかはっきりしない短い突風が発生し、気温がさらに 22°C まで急降下して露点も 2 度ほど下がり、気圧は約 2 mb 急上昇している。この時、風向はほとんど変化せず NNW であった。この時の最大瞬間風速は 26 m/s が記録されている。なお平均風速の最大は13時40分、10 m/s であるが突風の時間が短いためにこの突風を反映しておらずほとんど意味はない。それ以後、風は弱く気温は少しずつ回復している。13時以前は日照があったが13時から14時10分頃まで曇っていた。この間13時30分から13時35分の間、激しい雨が降り雨量はこの間に約 5 mm であった。

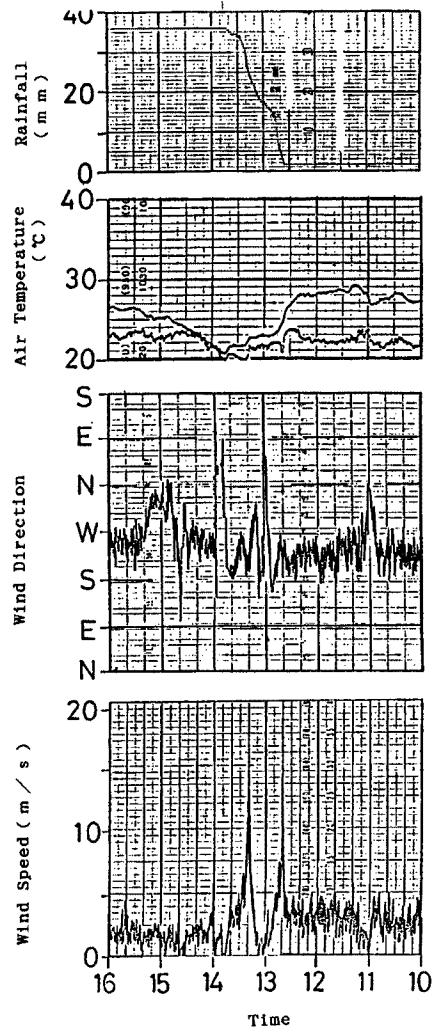
Fig. 7. Weather changes at Okayama Airport for June 27, 1991.

一方、岡山地方気象台の北北西 12 km にある岡山空港ではまた少し異なった変化をしている。ここでは Fig. 7 に示すように12時40分と13時20分の 2 回陣風の発生が見られる。前者の最大瞬間風速は 14 m/s、後者は 15 m/s でいずれも継続時間は 1 分間以下であった。これらの陣風の発生前は数 m/s の SW の風が吹いていたが、陣風の時及び後もこの風向は変わっていない。先にも述べたとおりこれら 2 つの陣風は、2 つに分かれて通過した 2 つのレーダエコーに対応していると考えられる。そし最初の陣風の時に気温が 28°C から 23°C まで急降下した。このように13時過ぎに岡山市を通過した、後のレーダエコーとして見られる積乱雲群の東進に伴って、今回の被害を生じた陣風が発生したと考えられる。岡山地方気象台では、この陣風の前に風向急変と気温低下を伴う前線通過を示す変化が通過しており、陣風の時には気温低下が見られるが風向の変化は大きくなかった。しかし、南の岡南空港ではこれらの現象が同時に生じており、北の岡山空港では前の気温低下の時にも陣風を伴っていた。

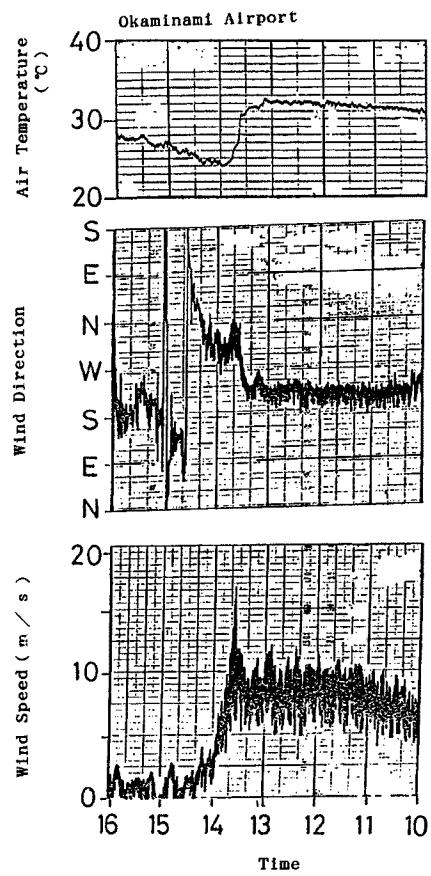
Fig. 8. Weather changes at Okaminami Airport for June 27, 1991.

岡山地方気象台から南方に 7 km ぐらい離れた岡南空港での変化の様子 (Fig. 8) はこれと少し異なっており、ここでは前面の気温の降下は見られず、13時38分頃、気温が 31°C から 24°C まで急降下して風向が SW から NW に急変し、約 8 m/s ぐらい吹いていた風が急に 17 m/s に増加しそう数 m/s に弱くなっていた。陣風の風速は NNW 17 m/s といえる。そしてここでは前線通過と陣風の発生が同時であったといえるのではないかと思われる。

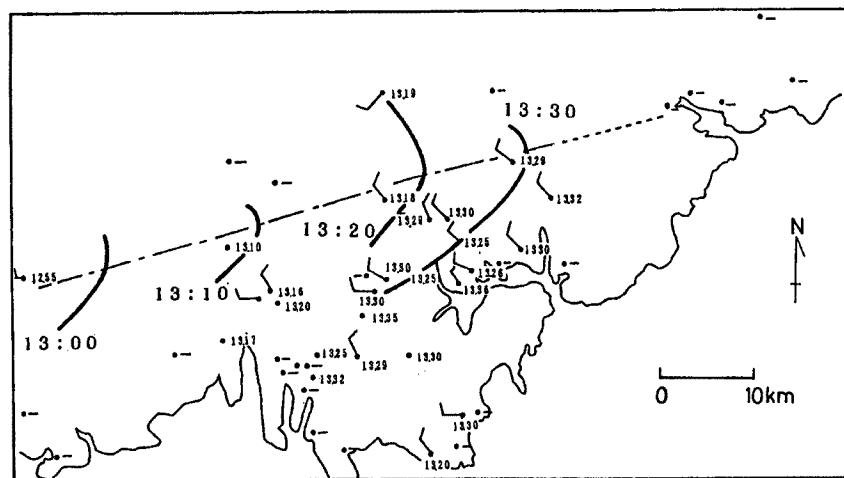
Fig. 10. Isochrone of gust (Jinpu) occurrence and its wind direction. A bar indicates no sign of gust.

一方、陣風の発生時とその時の風向を示したものが Fig. 10 である。この図には気象台関係の値も併せて記入しており、陣風の見られなかった所は横線が引いてある。陣風は帯状に発生し、瀬戸内海沿岸ではほとんど見られず、その等時線は WSW から ENE の方向に進んでいる。これは前線より少し遅れて発生しており、海岸から少し入った所を非常に高速度（陣風発生後約 20 m/s）で進んでいる。発生時の風向はほぼ等時線の走向に直角になっている。この等時線の凸部をつなぐ線が down draft の中心線の移動経路であったと見ることが出来る。

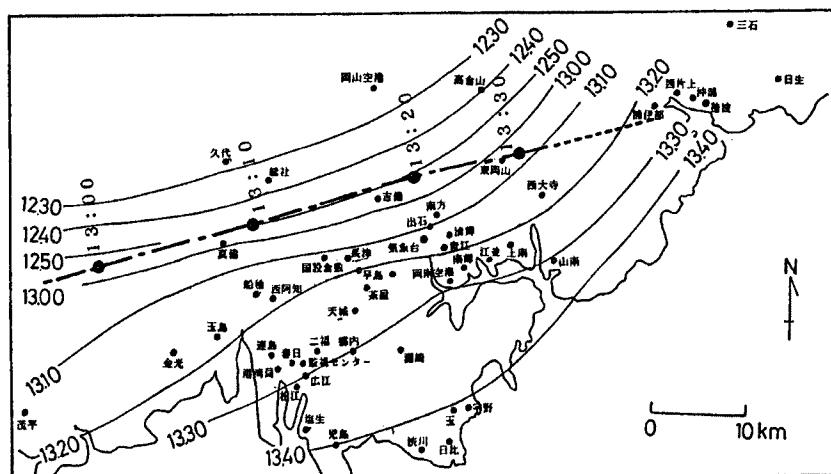
Fig. 11. Transition of the center of down burst and frontal movement.

これまでの解析の結果、梅雨前線とdown draftの動きはFig.11に示すような結果になる。13時40分には点線の位置に降雨域は進むが、もはや雨が降るだけで陣風は見られない。陣風は最後の13時20~30分において最も強かったようである。この時の様子はBrowning et al.²⁾が作った雹を伴う積乱雲のモデル図(Fig.12参照)とほぼ似た状況にあったものと思われる。今回の例では前線から前10km程のところで雹が降り、その前面で陣風が生じているが、Browningのモデルにおいても8~10kmのところで生じており類似性は高い。積乱雲が移動していないければ鉛直に下降した気流が地面に当たって四方に拡がっていくことになるであろうが、積乱雲がこの場合20m/sぐらいの速度で移動しているため下降気流そのものが

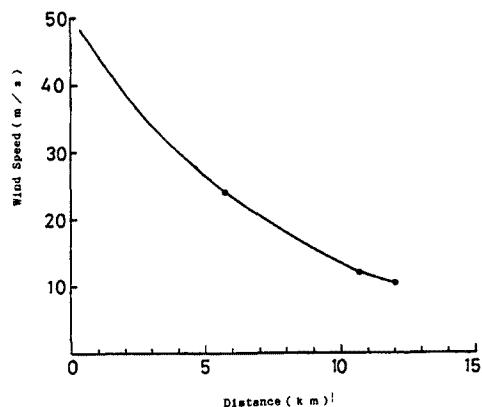
Fig. 14. Junpu wind speed with distance from the down burst center.

一方、陣風の分布を水平面で見ると、Fig. 10 に示すとおり高速で進行する down draft の前面から陣風前線とも呼べる突風前線が衝撃波のように、あるいは船の船首のところに見られる波のような形で斜め後方に拡がっている。この拡がった部分で風向は陣風前線に直角になっており、風速の実測は 3 点しかないが中心軸から離れるほど風速は小さくなっているようである。その様子は Fig. 14 に示したようになっている。ここで距離は各観測点の down draft の中心の経路からの距離である。

各地点での風速は発散する風と雲の移動の影響を合成した結果であると考えられる。この雲の移動の影響について定量的に論じるのは困難であるので、これら 3 点の風速の距離による変化の様子を単純に外挿して中心軸のところまで延長する約 50 m/s という中心軸での最大風速が考えられる。無論この曲線がどのような形になるかについては議論の分かれどころであるが、この陣風風速の分布についての理論が確立されていない現時点においては、最も単純な曲線で客観的にこのように延長してみただけである。この推定値は雲の移動も考えに入れたもので、最大瞬間風速に相当するものであると考えられる。

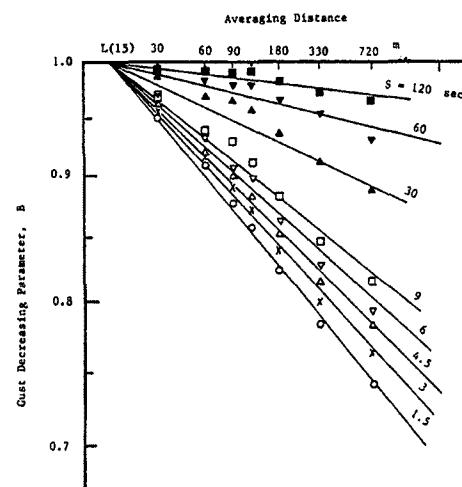
Fig. 15. Gust factor with averaging distance of gust.

電線路に作用する風速を考える時には少なくとも1本の電柱とその両側の径間に同時に作用する風の力を考えるのが相当であると考えられる。しかし、ある拡がりを持った空間の平均の風速については現在のところ我々は充分な知識を持っていない。Fig. 15は台風時に地上15mで1点で測定された最大瞬間風速と空間平均の最大風速との比を風速の評価時間（平均化時間）として求めたものである⁴⁾。これから推定すると1secの評価時間ならば今回の代表的な径間45mの2倍約100mの空間にかかる空間平均最大風速は1点での最大瞬間風速の85%ぐらいの値であるということになる。従って、もし陣風の場合にもこの関係が用いられるとすると径間にかかる最大風速は43m/sであるということになる。
