兵庫県南部地震による建物被害

鈴木 祥之

**DAMAGE TO ARCHITECTURAL STRUCTURES FROM
THE 1995 HYOGOKEN-NANBU EARTHQUAKE**

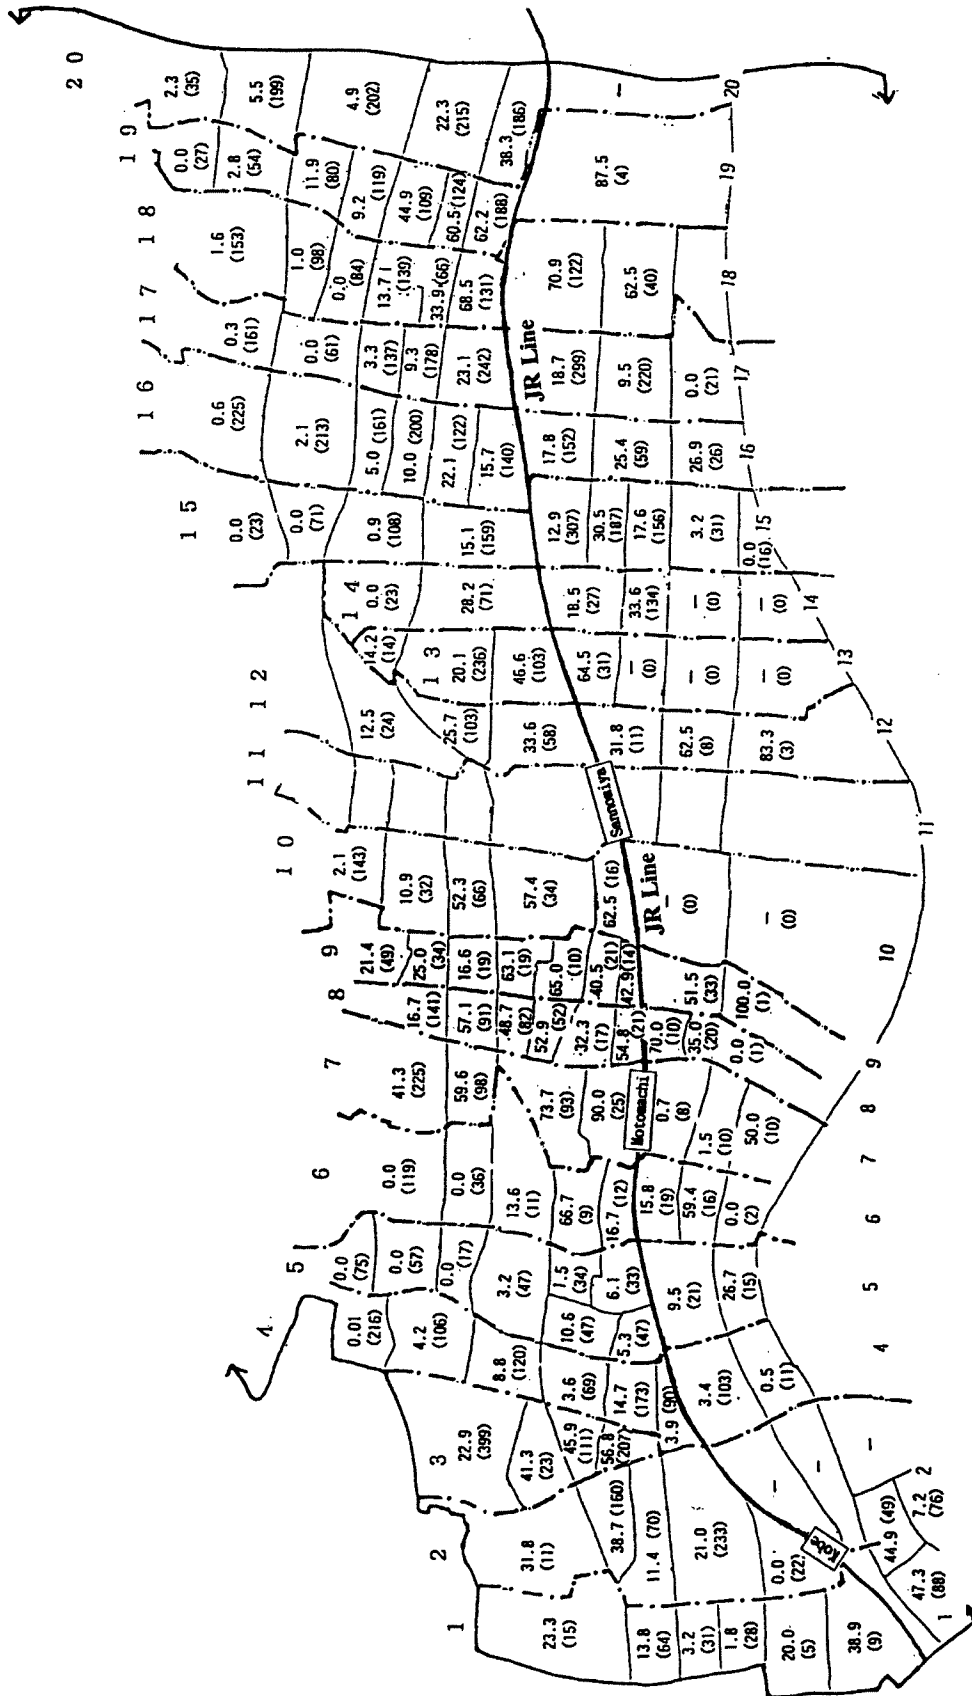
木造建物の全壊率をFig. 2に示す。各地区をさらに南北方向に小ブロックに細分割している。ここで、全壊率は倒壊・大破の棟数に中破の棟数の半数を加え全棟数で除した比率と定義している。上段の数値は全壊率（%）、下段は各小ブロック内における全体の調査棟数である。図から全壊率50%を越える地域も多くみられる。特に、被害の多い地域は、元町駅から三宮駅にかけての北側周辺、春日野道駅周辺および神戸駅南側であり、また神戸市営地下鉄線周辺も被害が多い。

Fig. 2 Distribution of ratios of the number of wood houses collapsed or severely damaged to the investigated total number.

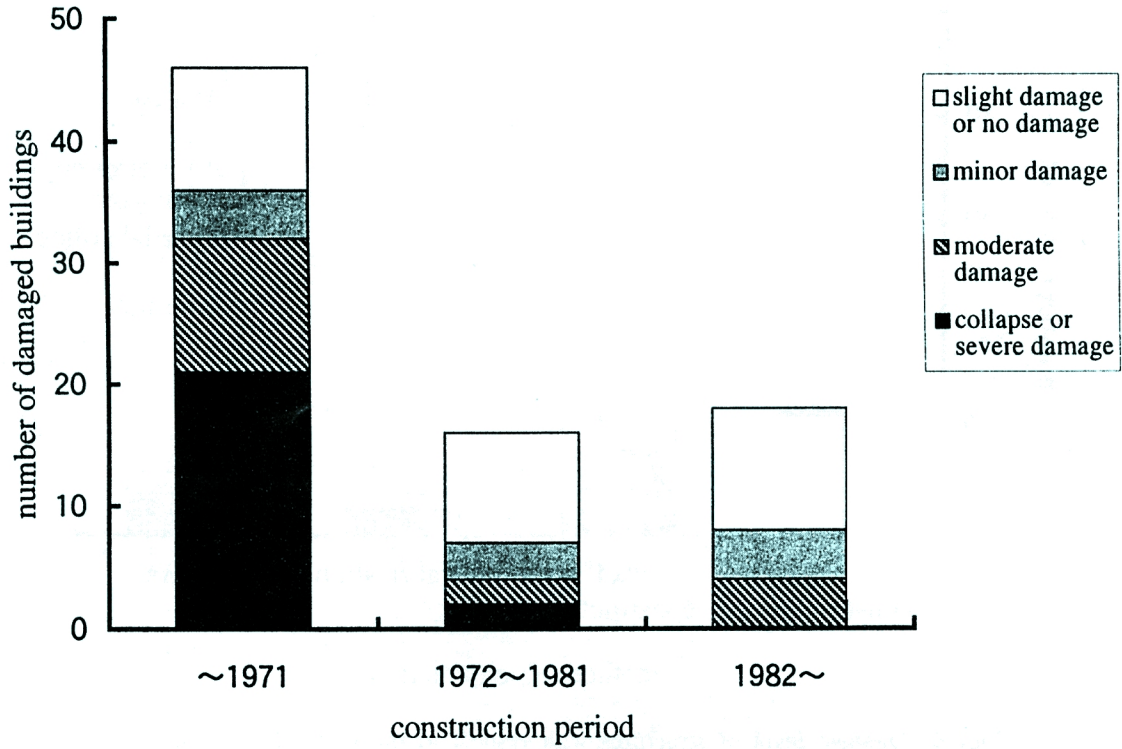
建物被害は、建設年代に強く依存すると考えられるため、建物の被害レベルに加えて建設年の調査を三宮駅南側のフラワーロードを挟む東側および西側のビル群を対象に行った。建設年の調査可能な建物は、コンクリート系80棟、鉄骨造25棟であった。それらの建物の被害レベルと建設年代との関係を**Fig. 7**に示す。ここでは、1971年に日本建築学会の鉄筋コンクリート構造計算規準の改訂と同時に基準法施行令の鉄筋コンクリート造関係規定が改正され、柱のせん断補強の強化がなされたことと、1980年に建築基準法施行令の改正が公布され、翌1981年にいわゆる新耐震設計法になったことを考慮して、1971年以前、1972年～1981年、1982年以後の年代に区分した。鉄骨造建物に関しても同じ年代で区分した。なお、これらの計算規準や耐震設計法の改定、改正が最も密接なのは、建物の設計年代であるが、設計年は調査できなかったため建設年を用いた。図から、1971年以前の建物は大破・倒壊などの大被害を受けているが、1982年以後の建物は比較的小被害に留まっていることが判る。これより、限定された地域と建物棟数ではあるが、また、建物の経年劣化が被害レベルに及ぼす影響も有るが、構造計算規準および耐震設計法の改定・改正が被害を減少させるのに有効に機能したと考えられる。

Fig. 7 Damage level of reinforced concrete structures and steel structures with respect to the year of construction.
