## 在来構法既存木造住宅の静的水平力載荷実験による耐震性能評価

EARTHQUAKE-RESISTING CAPACITY EVALUATION OF EXISTING CONVENTIONAL WOOD HOUSES BASED ON STATIC HORIZONTAL LOADING TESTS

By Satoshi IWAI, Hiroyuki NAKAJI, Yoshiyuki SUZUKI and Akio KITAHARA

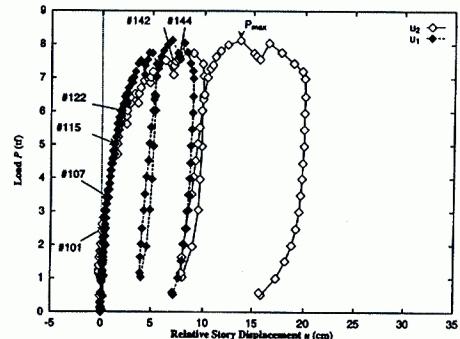
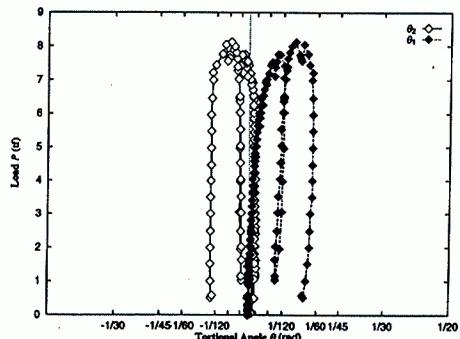
Fig. 7 Load-deformation curves of House SI.

SI 郡 (Photo 7) の荷重-変位関係を Fig. 7 に示す。載荷実験途中の顕著な破壊状況を、荷重-変位関係の図中に矢印で示した。Fig. 7 (a) の  $u_1$ ,  $u_2$  は、それぞれ1層および2層で変位を計測した2構面の層間変位の平均値で、これはほぼ建物重心の層間変位に相当する。Fig. 7 (b) は荷重と1, 2層のねじれ変形角  $\theta_1$ ,  $\theta_2$  との関係を示している。載荷方向における重心と剛心のずれは小さく、従ってねじれ変形も比較的小さいが、1階と2階で逆方向に回転した。荷重  $1.6 \text{ tf}$  (載荷ステップ #79) の段階から基礎部の木材接合部と思われる数ヶ所できしみ音が発生し、荷重  $2.5 \text{ tf}$  (#101) の段階で2階の外壁が面外に膨らみだし

た。これは壁の内部にある材の面外変形によるものと考えられる。さらに荷重を 3 tf まで増加させると、1 階の外壁に取り付けられている比較的薄い板厚の（構造的には筋かいとは見なせない程度の）斜材が座屈して面外変形が生じ、架構の剛性が低下し始めた。6 tf 載荷（#122）時には土壁の亀裂が顕著になり、2 階の階段室と和室との境界の土壁が脱落し、7.5 tf 載荷（#143）時にはこの壁が軸組から完全に外れ、破壊した（Photo 8）。その時点で、剛性は初期剛性の 1/4 程度に低下していた。最大荷重 8.12 tf（#175）に達した時、層間変形は 1 階が 6.9 cm、2 階が 13.7 cm で、層間変形角は 1 階で  $0.025 = 1/40$  rad、2 階で  $0.061 \approx 1/16$  rad であった。この建物では階段が載荷方向に 2 ヶ所設けてあり、1 階で階段の桁と側壁が載

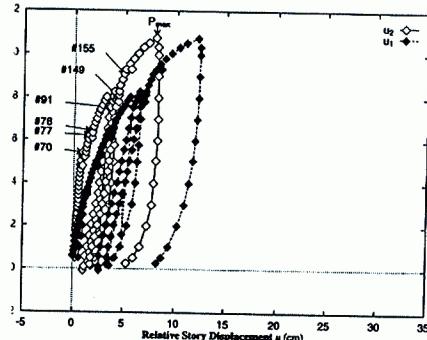
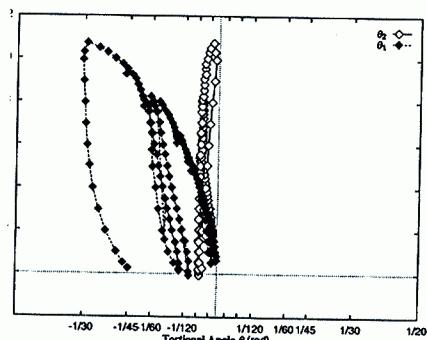
Fig. 8 Load-deformation curves of House TU.

TU 邸（Photo 10）では、層間変形角、ねじれ変形角とも1階の方が大きくなかった。これは1階の東側構面の縁側にあるガラス戸で耐力壁が少なく、偏心が大きくなり、大きなねじれ変形を生じたことによる。それに対して2階は偏心が小さく、ねじれ変形をほとんど生じていなかった。荷重2.0 tf（#36）の段階から木材接合部のきしみ音や土壁のちり部分でのわずかな崩れが顕著であった。5.4 tf（#70）の段階では土壁の亀裂や崩れが目立つようになり、剛性の低下が認められた。6.2 tf（#77）の段階になると、一部で壁土が大きく崩れ落ち、壁と軸組の間の隙間が目に見えて大きくなってきた。その時の層間変形角は1階で $1/80$  rad、2階で $1/150$  rad であった。一旦除荷し、再載荷した後、8.0 tf（#149）で障子紙の破れ（Photo 11）が観察されるようになり、続いて荷重を増加させると1階東側の縁側にあるガラス戸のガラスが割れ始めた（Photo 12）。これは軸組の変形にともない、軸組と建具の間の隙間がなくなり、建具に直接力

が加わるようになったためであると考えられる。外壁に取り付いている比較的薄い板厚の斜材が、それまでに既に座屈して面外に変形していたが、荷重9.0 tf（#155）で外れ落ちて、さらに剛性の低下が認められた。この時点での剛性は初期剛性の約 $1/4$ になっている。最大荷重10.7 tf（#163）に達した時の、層間変形は1階で12.2 cm、2階で7.9 cm（層間変形角は1階が $0.046 \div 1/20$  rad、2階が $0.034 \div 1/30$  rad）であった。荷重はまだ上昇する傾向を示していたが、特に1階のねじれ変形が大きく、耐力限界よりも変形限界に近づいていたと思われるため、その後除荷を行った。残留変形は1階で8.2 cm（層間変形角 $1/30$  rad）であった。

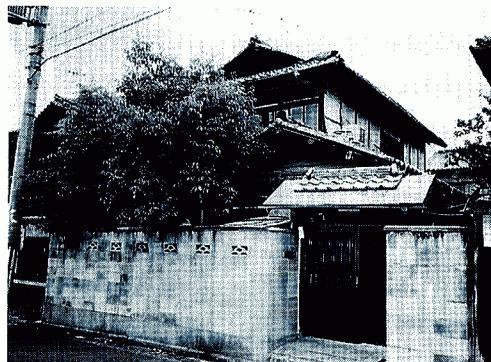
Photo 7 Tested House SI.

荷方向に対して筋かいの作用をして剛性を高くしていたものと考えられる。最終載荷は2階で変形が20.0 cm（層間変形角 $1/10$  rad）に達するまで行った（Photo 9）。残留変形は2階で15.7 cm（層間変形角 $7/100$  rad）であった。静的載荷下では、基礎部の引き抜けや部材接合部の抜け・折損などがないれば、このように変形角が $1/10$  rad になっても倒壊はしていない。

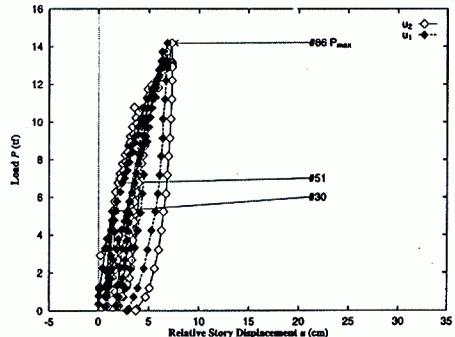
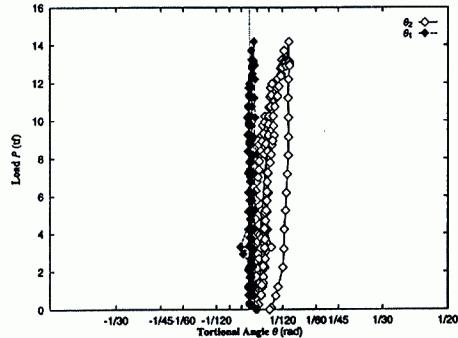
Fig. 10 Load-deformation curves of House SU.

SU 邸は、初期に室内の棚が外れるといった状況が目立ったが、木材のきしむ音や地震によって生じた外壁の亀裂幅の増大が顕著であった。最大荷重は14.18 tf (#86)，その時の変形は1階で6.8 cm, 2階で7.3 cm (層間変形角は1階で $0.019 \div 1/50 \text{ rad}$ , 2階で $0.033 \div 1/30 \text{ rad}$ ) であった。実験前に既に地震による損傷を受けていたため、初期剛性は損なわれていると考えられるが、最大荷重に達しても剛性の大きな低下は見られなかった。この時点では、建物にまだ余力が残っていると考えられたが、加力を停止しても外壁の亀裂の進行が著しかったので、倒壊に対する安全のため載荷を終了した。実験終了時の残留変形は1階で2.8 cm, 2階で3.7 cm であった。

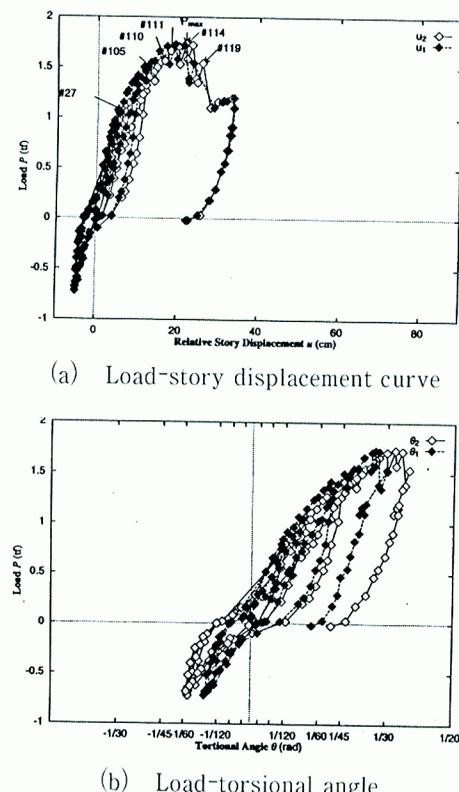
Fig. 11 Load-deformation curves of Frame H.

H 棟については、2台のクレーンを用いて正負繰返し載荷による復元力特性を調べることができた。1層と2層が同じ軸組構成の総2階建てであるので、1層と2層の層間変位に大きな差はない。柱はほとんど曲げ変形をせず、構面全体がせん断変形を生じている。両構面の各層間変位は大きく異なり、Fig. 11 (b) に示されるように大きなねじれ変形を生じて、柱と胴差しとの接合部が緩み、徐々に隙間が開いていくという現象が見られた。筋かいのない3段貫の構面は大きく変形することができ、抵抗力が小さいため、却って大きな損傷はない。筋かいのある構面は剛性が高いため大きな水平力が加わり、まず圧縮筋かい、次いで引張り筋かいが損傷した。1.5 tf (#105) で1階の圧縮筋かいが座屈により面外に大きく変形し、筋かいを止めていた間柱が縦割れを生じて折れた (**Photo 15**)。次いで1.7 tf (#111) では2階の圧縮筋かいが折損した。この圧縮筋かいの折損直後に強度は約0.15 tf 低下した。その後、最大耐力1.73 tf (#114) に到達した。その時の層間変形角は1層で $0.089 \div 1/11 \text{ rad}$ , 2層で $0.074 \div 1/14 \text{ rad}$  であった。1階の柱と土台の接合部において引張り筋かいの下端部を金具で止めていた釘が抜け出して筋かいが外れ (**Photo 16**)、この

直後に抵抗力は急激に低下し、変形も大きく増加した。さらに載荷を続け、荷重 1.5 tf (#119) では 1 階の圧縮筋かいが破断した。

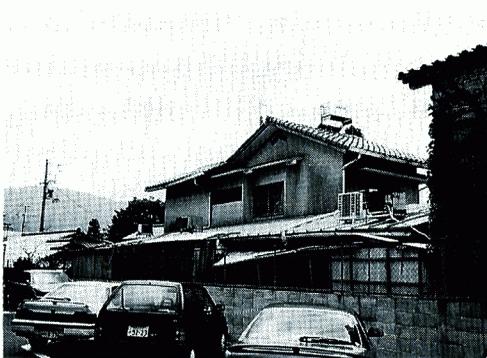
Photo 13 Tested House TA.

TA 邸 (**Photo 13**) は、もともと内外壁とともに土壁であったが、増改築時に1階部分は洋風に改造され、各部屋がしっかりした耐力壁で仕切られて、張間方向（載荷方向）の壁量は比較的多い。また床面積は2階が1階の約1/3となっており、2階部分の水平耐力は1階部分よりも相当小さいことが窺われた。そのため載荷途中の顕著な破壊は2階部分に集中していた。3.0 tf (#42) 付近で室内の作りつけの棚が落ち、6.8 tf (#109) で屋根の歪みが認められた。また、同時に外壁のモルタルのひび割れが目立ちはじめ、10.3 tf (#189) で外壁の一部で剥離が生じた。最大荷重は10.58 tf (#193)，その時の変形は1階で4.6 cm, 2階で6.7 cm (層間変形角は1階で $0.016 \div 1/60 \text{ rad}$ , 2階で $0.050 = 1/20 \text{ rad}$ ) であった。最大荷重に達して間もなく2階南東隅の柱が折れた。さらに載荷を継続させたところ、10.5 tf (#199) でその柱が外れた (**Photo 14**)。それまではほとんどねじれ変形を生じていなかったが、この柱1本が外れた直後、 $1/120 \text{ rad}$ 程度のねじれ変形を生じた。残留変形は1階で3.0 cm, 2階で4.5 cm となった。
