## 台風9807号による強風災害について ——その2：奈良盆地における建物被害——

丸山 敬・桂 順治・林 泰一・奥田泰雄

## Strong Wind Damages by Typhoon 9807 Part 2: Building and house damage in Nara Basin

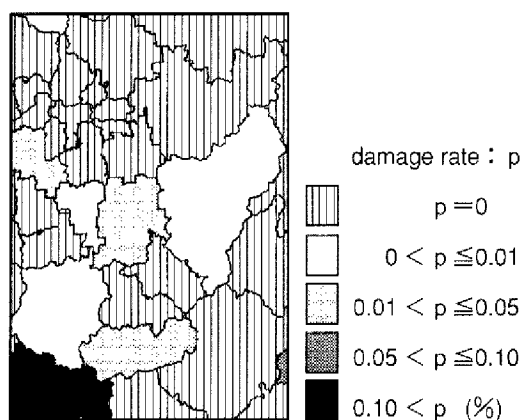
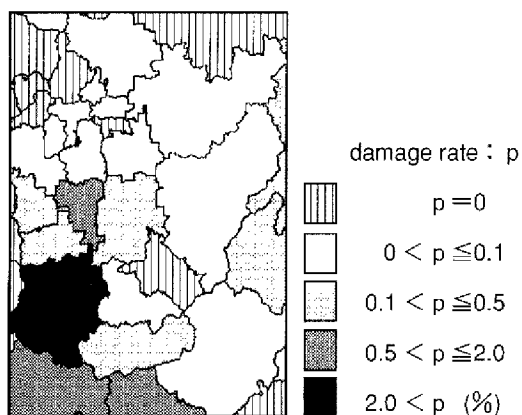
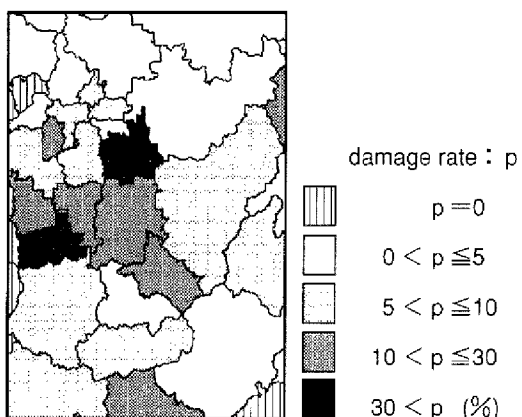
Fig. 3 Distribution of damage rate

半壊 851 世帯，一部損壊 32,755 世帯で，全世帯数 503,821 世帯に対する被害の割合を被害世帯数／全世帯数として計算すると，全壊，半壊，一部損壊率はそれぞれ 0.01，0.17，6.50（％）であった。全壊率，半壊率，一部損壊率および，これらを合わせた建物被害率の分布を，Fig.2 に示す奈良盆地についてみると，Fig.3 のように金剛山地の東側，五條市から斑鳩，王寺町に至る奈良盆地の西南部に被害率の高い場所

が分布しており，全壊率では五條市が，半壊率では御所市が，全壊率，半壊率，一部損壊率を合わせた建物被害率では，新庄町や田原本町の被害率が高かった。被害を受けた建物のうち，屋根瓦の飛散は，Photo 3 に示すように南から西側の軒やけらばに被害が多く見られた。また，Photo 4 に示すように古い民家の西に面した切り妻面の剥落も見られ，奈良盆地内で最大風速が見られた風向に一致していた。

上述のようにして求めたシートで覆われた建物数の全建物数に対する割合（以下シート率と呼ぶ）をFig. 2に示す奈良盆地内の各市町村別に求めた。シート率はFig. 5のように、新庄町を中心とした領域に割合の高い場所が分布し、そこから遠ざかるにつれて比較的滑らかに減少しており、Fig. 3cで示した建物被害率と良い対応を示している。そこで、建物被害とシート率の関係を見ると、シート率と全壊率、半壊率との間には、Fig. 6 a,bに示すように、明らかな相関を見いだすことは難しい。これは全・半壊のように、破損した部分の割合が大きい場合には、取り壊したり修復しないで放棄することがあるため、シートをかけないまま放置される場合があるので、シート率としては数えられないためと考えられる。一方、シート率と全壊率、半壊率、一部破損率の合計である建物被害率との間には正の相関がありそうであるが、少しばらつきがある。これを、Fig. 7に示すように、市部と町村部のデータに分けて示して
