## 1998年9月台風7号による奈良盆地周辺の強風被害

松本 勝, 白土博通, 八木知己

京都大学大学院工学研究科環境地球工学専攻

**Strong wind disasters around Nara basin in September 1998  
due to typhoon 9807**

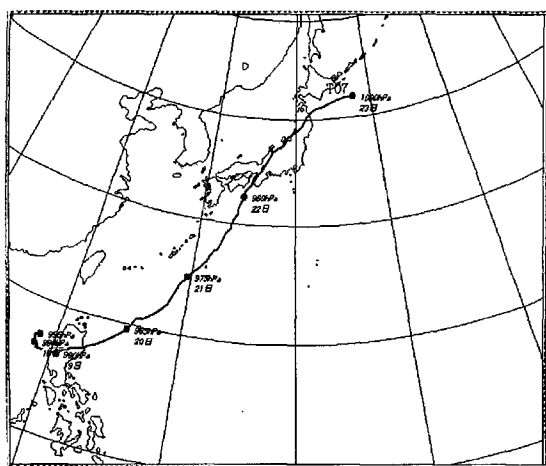
Fig.1 に台風7号の経路図(日本気象協会、1998)を示す。近畿地方に上陸後、東海、北陸地方から東北地方にかけての広い範囲が進路上にあり、さらに過去の顕著台風と同様の経路をとったことがわかる。また、Fig.2 に示す過去の過去の顕著台風(室戸、第2室戸、ジェーン台風)の経路(京都大学橋梁工学講座、1985)と比較すれば、台風7号はやや東寄りにこれらの顕著台風とほぼ並行に南南西から北北東に向かう経路を進んだことがわかる。このため、後述のように近畿地方で強風が観測された地域や、被害が顕著であった場所もこれら過去の顕著台風に比べて東寄りの紀伊半島内陸部から奈良盆地で多く報告されている。

Fig.1 Typhoon track of T9807

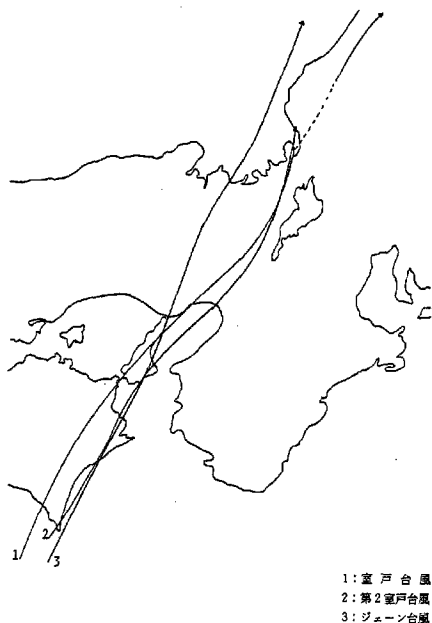
Fig.2 Notable typhoon tracks in Kansai area

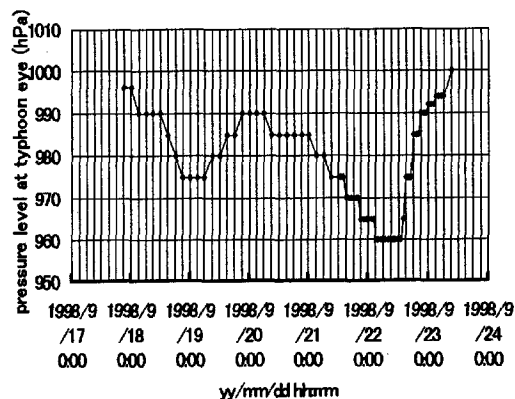
Fig.3 には台風7号の発生から消滅にかけての中心気圧の経時変化(日本気象協会、1998)を示す。図より、同

台風はフィリピン東方海上から本州上陸前の約2日間にわたり、徐々に中心気圧を下げ発達を続けた様子が見て取れる。同時に、上陸直前の約10時間が最も中心気圧が低く最大勢力を示し、さらに上陸後わずか12時間で急激に勢力を弱めながら本州を速い速度で駆け抜けたことがわかる。このように上陸直前まで発達過程にあり、ほぼ最大勢力を示しながらそのまま上陸に至った同台風の特徴は、エルニーニョ現象の影響による日本近海の海面温度上昇にも関係しているものと推察される。

Fig.3 Pressure level hisstory of typhoon eye of Typhoon 9807

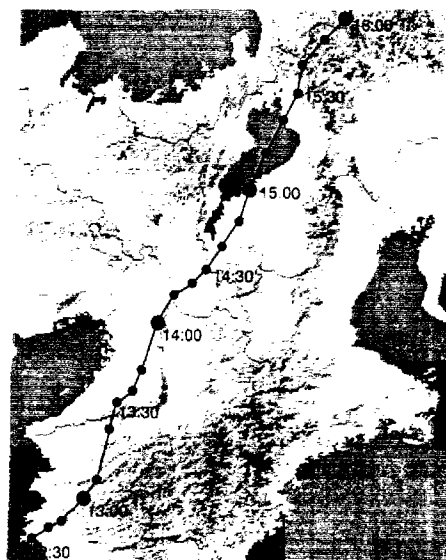
Fig.4 には、藤井による近畿地方の台風経路を示す。近畿地方および周辺の各地気象台、消防署では、上野市(三重県)、亀山市(同)、香芝市(奈良県)、生駒市(同)、新庄町(同)、洲本市(兵庫県)、和歌山市(和歌山県)、田辺市(同)、室戸市(高知県)の計9箇所で50m/sを超える最大瞬間風速が観測されている。

Fig.4 Typhoon track of T9807 in Kansai area (after Fujii)

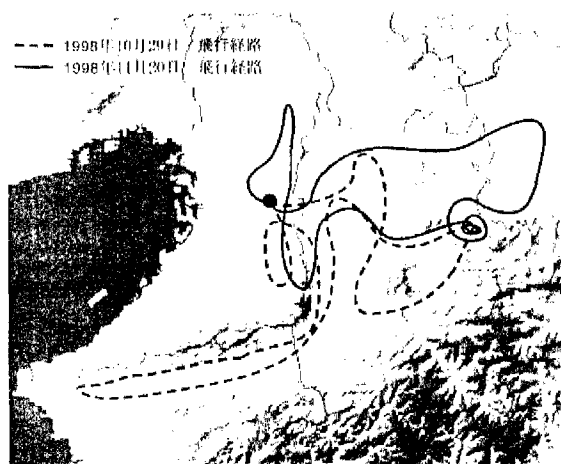
Fig.5 上空撮影時の飛行経路を示す。調査は2回(1998年10月29日、同年11月20日)行い、セスナ機内より進行方向の左右を見下ろしながら、ビデオ撮影を行った。1回目は葛城、金剛山系の西麓(大阪府側)、東麓(奈良県側)を経て、紀ノ川沿いに下流へ進み、和歌山市上空より奈良盆地南部、桜井市、室生村、吉野町を経て奈良市東方の春日山原生林を調査した。2回目は、生駒山系、葛城・金剛山系の西麓から水越峠を経て東麓の奈良盆地へ入り、桜井市、室生村、三重県名張市、上野市、奈良県生駒市を上空より調査した。

Fig.5 Flight routes of typhoon damage investigation

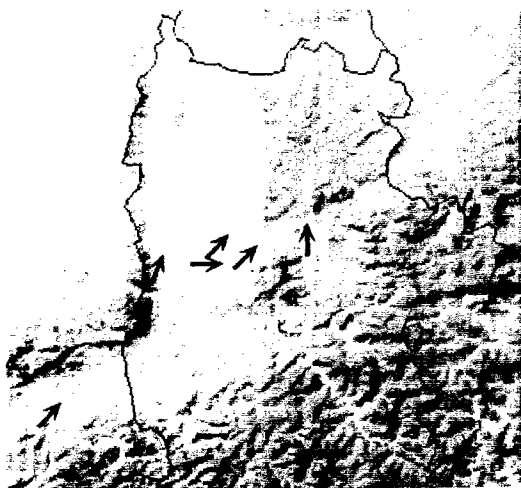
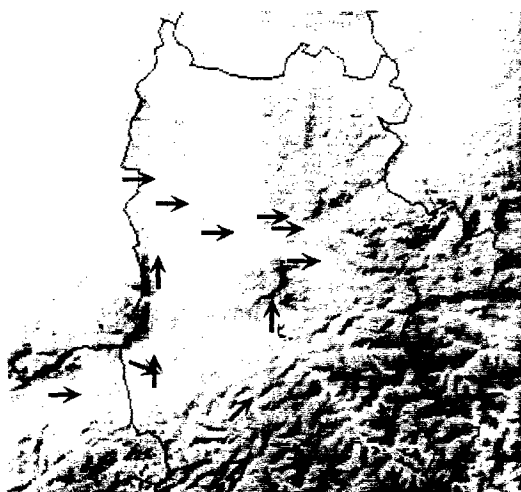
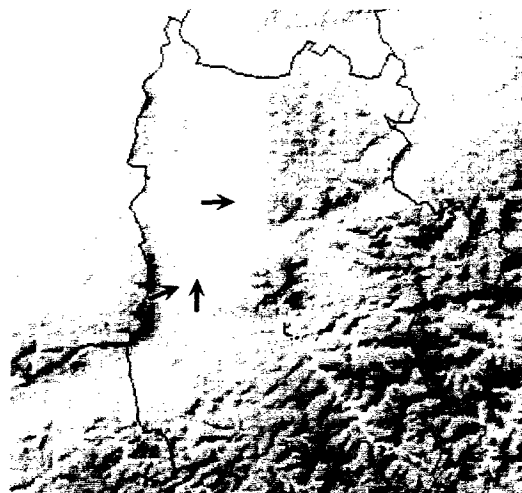
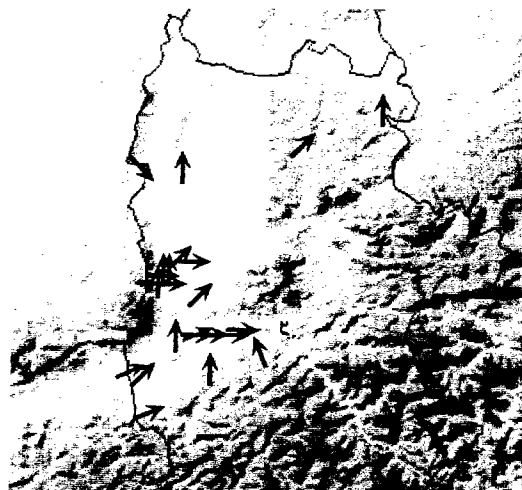
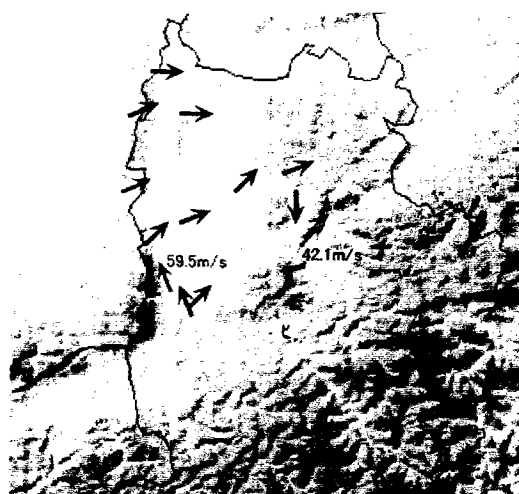
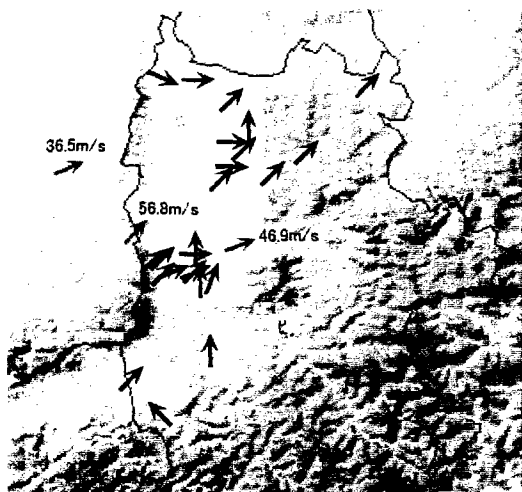
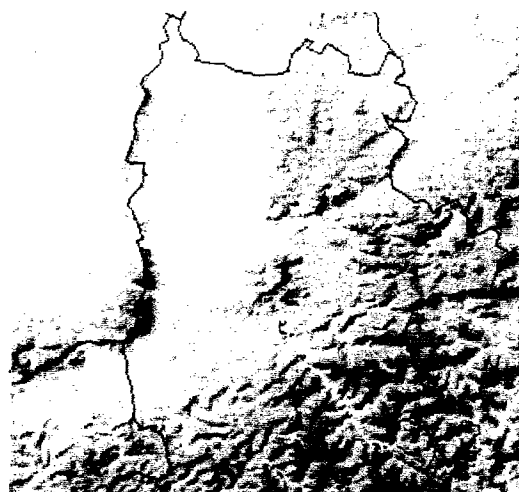
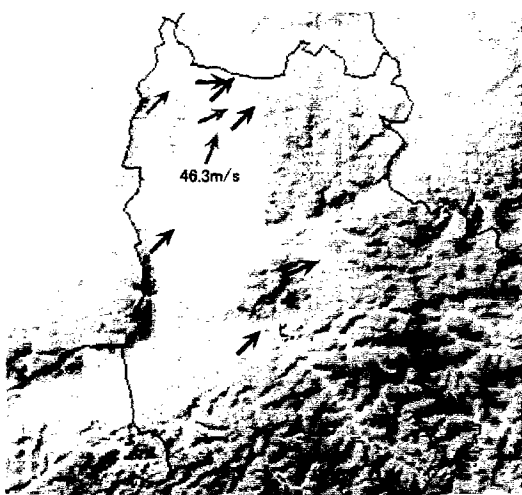
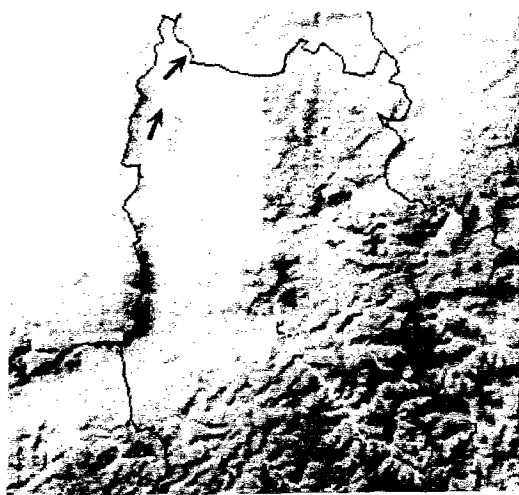
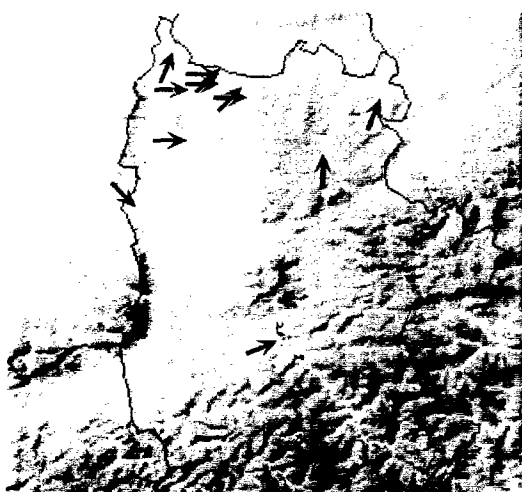
るが、その場合には中央値の時間で代表させた。さらに、消防署や最寄りの気象官署の風速、風向観測データをグレーの矢印により併せてプロットすることにより、アンケートの回答情報の正確さを比較した。Fig.8 にその結果を示す。これら一連の図より奈良盆地周辺の強風は概ね9月22日14:00~16:00に集中し、風向はばらつきがあるものの、総じて南西から北東方向を示している。これらの時刻における台風の中心は生駒山付近(14:00)から岐阜・福井県境(16:00)(Fig.4 参照)にかけて移動しており、いずれも奈良盆地にもっと接近した時刻(13:30頃)より遅れて最大の風が吹いたことがわかる。さらに、早い時刻(14:00~15:00)では奈良盆地南西部や奈良・和歌山県境の紀ノ川近辺で強風が集中しているのに対し、時間の経過と共に強風発生地点が徐々に奈良盆地中央部(15:00~15:30)から奈良県北東部(15:30~)へ移動している傾向がうかがえる。

Fig.8(a) Time and direction of perceived strong wind based on questionnaire (~14:00)

Fig.8(b) Time and direction of perceived strong wind based on questionnaire (14:00~14:15)

Fig.8(c) Time and direction of perceived strong wind based on questionnaire (14:15~14:30)

Fig.8(d) Time and direction of perceived strong wind based on questionnaire (14:30~14:45)

Fig.8(e) Time and direction of perceived strong wind based on questionnaire (14:45~15:00)

Fig.8(f) Time and direction of perceived strong wind based on questionnaire (15:00~15:15)

Fig.8(i) Time and direction of perceived strong wind based on questionnaire (15:45~16:00)

Fig.8(g) Time and direction of perceived strong wind based on questionnaire (15:15~15:30)

Fig.8(j) Time and direction of perceived strong wind based on questionnaire (16:00~)

Fig.8(h) Time and direction of perceived strong wind based on questionnaire (15:30~15:45)

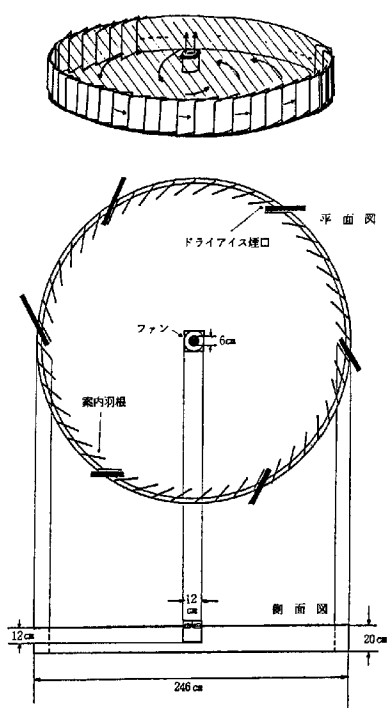
Fig.9 に示す台風風洞(試作品)(京都大学気圏工学講座、1985)と立体地形模型(水平方向の縮尺25万分の1、鉛直方向の縮尺25万分の3)を用い、台風7号による奈良盆地を中心とした近畿地方の気流の流れをドライアイスにより可視化した。風洞は直径約2.5mの円形テーブルと、周囲に高さ20cmの平板列と中心に小型のファンをもつ天井部より成り、平板列の角度を周囲の気流が旋回しながらテーブル上に流入するようセットし、小型ファンによりテーブル中心の気流を天井外部へ排出させることにより、テーブル上に台風を模擬した旋回流を発生させることができる。

Fig.9 Typhoon wind tunnel
