2003年7月九州土砂災害の発生場

..水俣・菱刈地区..

要旨

Site Characteristics of the Landslide Hazards of July 2003 in Southern Kyushu - Minamata and Hishikari -

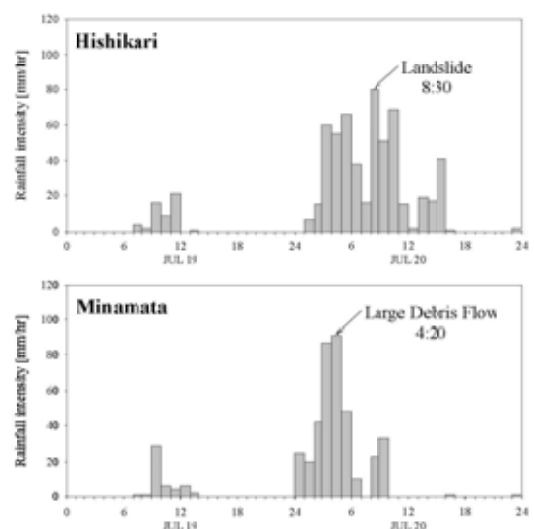
Fig. 1 Hourly precipitation

2003年7月20日の豪雨で、熊本県水俣市および鹿児島県伊佐郡菱刈町で崩壊とそれに起因する土石流が多数発生し、水俣市宝川内地区で15名、深川地区で4名、菱刈町大山口で2名の方が亡くなった。Fig. 1に崩壊を発生した降水状況を示し、Fig. 2に土砂災害の発生場所を示す。ここでは、千木良・Sidle (2004)、Sidle and Chigira (2004)で概要を報告した内容について、崩壊の地質と地形の調査結果をとりまとめ、崩壊発生の原因について考察する。
