宮古島を来襲した台風0314号について

.. その2 被害の特性 ..

丸山 敬・河井宏允・奥田泰雄*・林 泰一

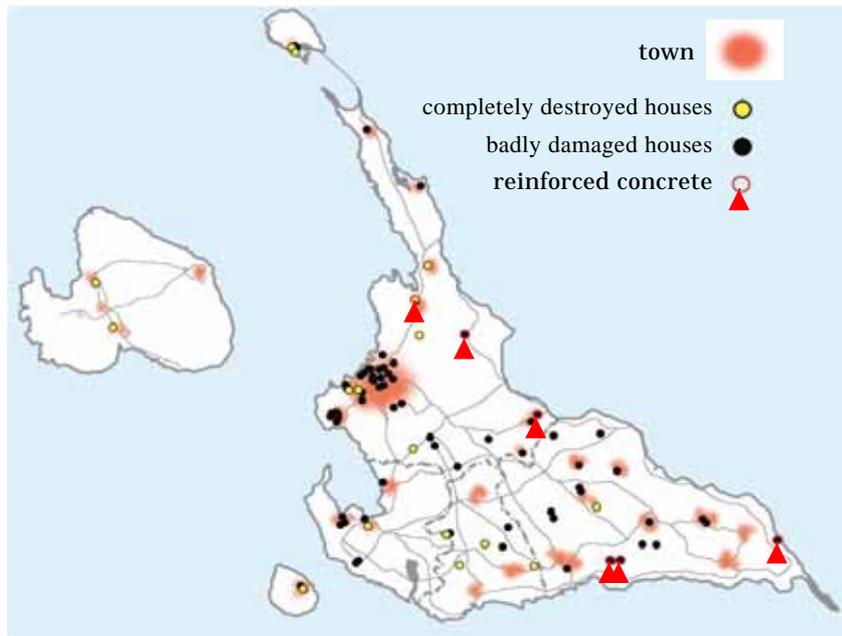
Fig. 4 Distribution of completely destroyed and badly damaged houses in Miyako Island

被害の大きかった全壊、半壊の住宅はFig.4に示すように住宅密集地域だけでなく全島に広がっている。宮古島は前述のようにほぼ平らな島で、地形に起因する広域的な風速変化は少ないと考えられる。ただし、全壊住宅は開けた場所および住宅密集地域の外周部に分布し、鉄筋コンクリート(以降RCと表記)造で全壊のものは海岸付近および開けた場所にあることから、海岸からの距離と粗度の影響が見られる。

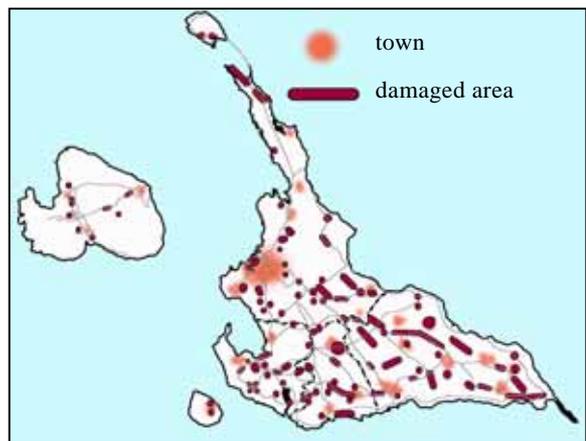
Fig. 6 Distribution of damaged electric poles

沖縄電力のまとめによると，送電設備は85本の折損。配電用の電柱には折損631本，傾斜132本，倒壊166本の合計929本の被害を受けた。その分布はFig. 6

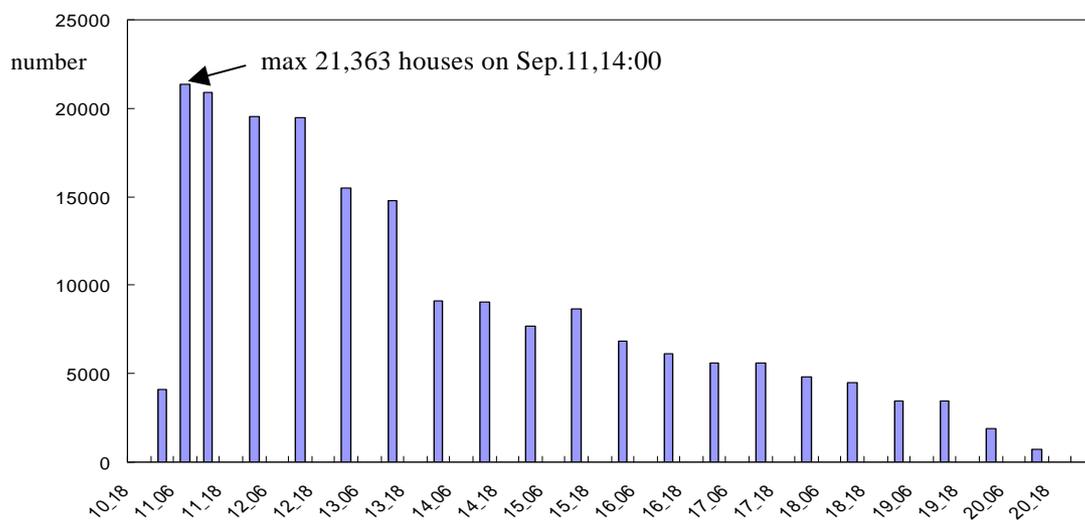
Fig. 7 Time history of power cut date and time

沖縄電力から得られた電力の復旧状況に関する時間推移のデータによると、Fig. 7に示すように停電戸数は、9月11日14時に最大21,363戸に達した後減少し、20日24時には全戸復旧した。
