余笹川流域の1998年8月水害の研究

上野鉄男

キーワード：余笹川、洪水災害、超過洪水、現地調査、航空写真

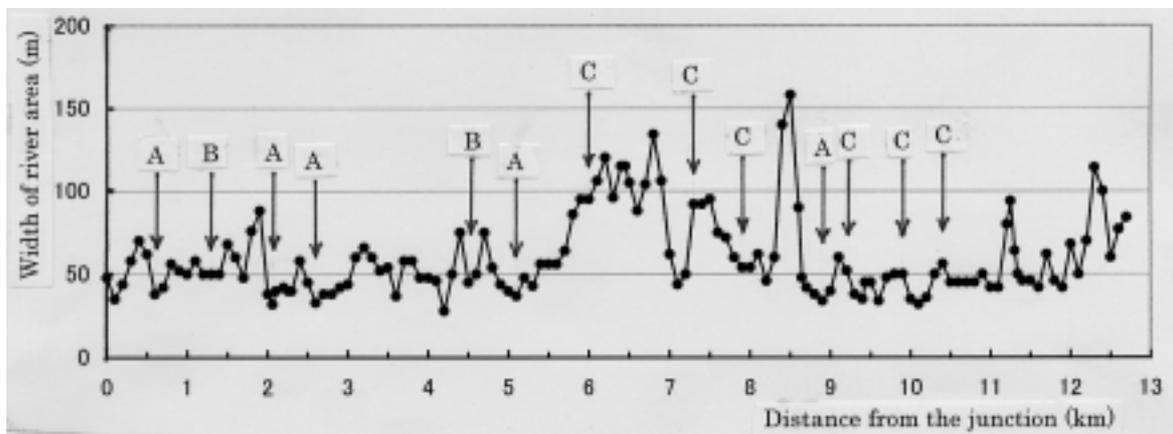
Fig.6 The variation of width of river area in the investigated section of the Yosasagawa River

図においては、河道の湾曲の頂点付近に矢印がつけられている。矢印がない場所は、河道が直線的か、湾曲が緩い場合であり、10.6km 地点より上流では河道の湾曲が緩いので矢印はない。矢印の上のA, B, Cは新流路の形成状況を意味する。すなわち、堤内地に顕著な新流路が形成されて大きな被害が発生した場合をA、堤内地が洗掘されて中程度の被害が発生したが、顕著な新流路の形成がない場合をB、堤内地に新流路が形成されずに被害が小さかった場合をCとして、新流路の形成状況を3段階に分けて示した。

図において、棒川合流点は5.3km 地点にあるが、ここを境にして上下流で土地利用のあり方も水害の発生状況も大きく異なることが注目される。

棒川合流点より下流では、湾曲頂点付近の河川領域の幅がその上下流の河道直線部の河川領域の幅よりも小さくなっている。また、大局的に見ると、河川領域の幅の変化が小さいことがわかる。

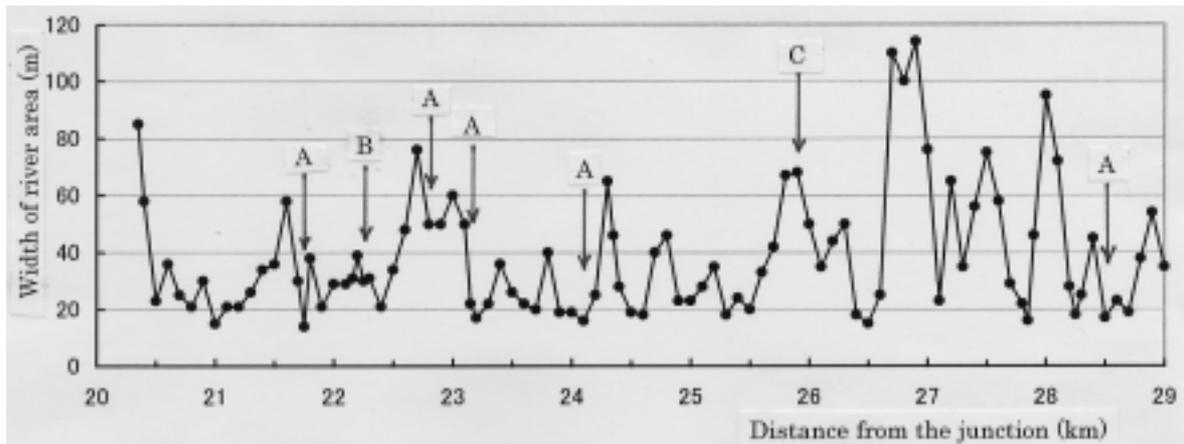
Fig.7 The variation of width of river area in the investigated section (20.3~29.0km) of the Kurokawa River

先に余笹川の水害の発生状況について検討したが、河川領域の幅と河道の湾曲が水害の発生に重要な意味を持つことがわかった。水害実態に関して述べる前に、黒川の境橋付近からJR橋までの区間(20.3~29.0km区間)の河川領域の幅の変化をFig.7に示す。図においては、余笹川の場合と同様に河道の湾曲の頂点付近に矢印がつけられている。矢印がない場所は、河道が直線的か、湾曲が緩い場合である。矢印の上のA, B, Cは、先と同様に河道湾曲部における新流路の形成と被害の状況を表わす。図から、この区間においては河川領域の幅の変化が大きいのことがわかる。

Fig.7に見られるように、ここは黒川で河川領域の幅(100~110m)が最大であり、河川の制御が困難な場所であるようである。河道勾配は0.014(1/70)程度であり、調査区間で最も河道勾配が大きい。ここでは、旧河道を含む河川領域を洪水が流下し、堤内地や河道側方の侵食も進み、広い農地が河原に変えられた。この区間内の谷底平地には住宅はない。この区間周辺の災害の状況をPhoto 3に示す。

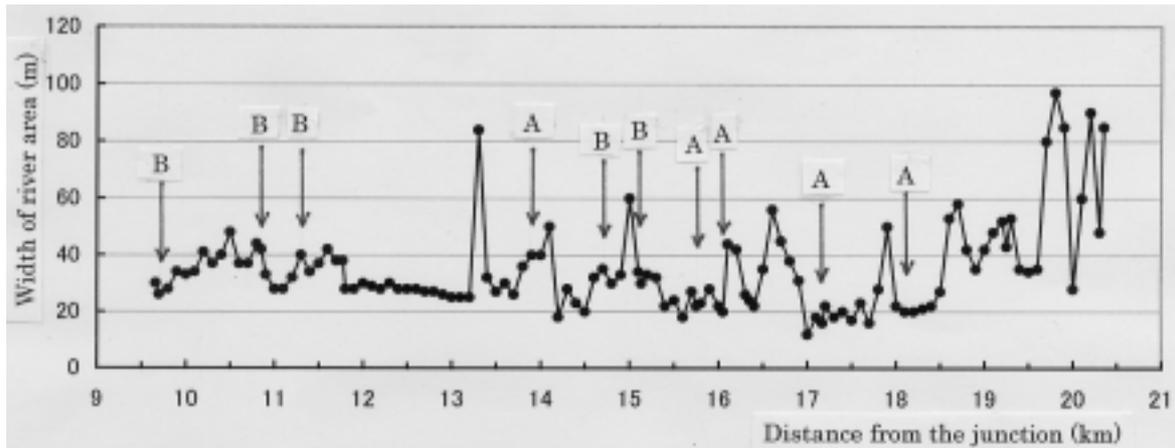
Fig.8 The variation of width of river area in the investigated section (9.7 ~ 20.3km) of the Kurokawa River

黒川の J R橋から豊富橋までの区間 (9.7~20.3km 区間) の河川領域の幅の変化を Fig. 8 に示す。図から、この区間においては河川領域の幅の変化が相対的に小さいことがわかる。

Fig. 8 に見られるように、ここは河川領域の幅 (80~100m) が大きく、河川の制御が困難な場所であるようである。河道勾配が 20.5km 地点の 0.013 (1/80) か

ら 19.5 km 地点 0.008 (1/120) へと急激に小さくなる変化点に当る。ここでは、河道周辺の農地の整備が遅れていたが、洪水がそのような農地を広く侵食して広い河原ができた。この区間周辺の災害の状況を **Photo 5** に示す。

この区間では、河道の湾曲は緩く、河道は直線に近いが、区間の上流側では河道が大きく側方侵食されて流路の位置が変わり、下流側では顕著な新流路が形成された。この区間周辺の災害の状況を **Photo 8** に示す。この区間の河道は最近改修されており、河川領域内に樹木はなく、**Fig. 8** に見られるように、改修部の河川領域の幅（25～28m）が小さくなっていることが注目される。ただし、この区間の最上流部には、**Photo 8** の上方に見られるように、左岸側に広い樹林地がある。

Fig. 8 において、13.3km 地点で河川領域の幅が極端に大きくなっているのはこのためであり、樹林地の境界は旧河道であったと考えられる。上記の区間下流側で形成された新流路（**Photo 8** の下方に見られる）に関

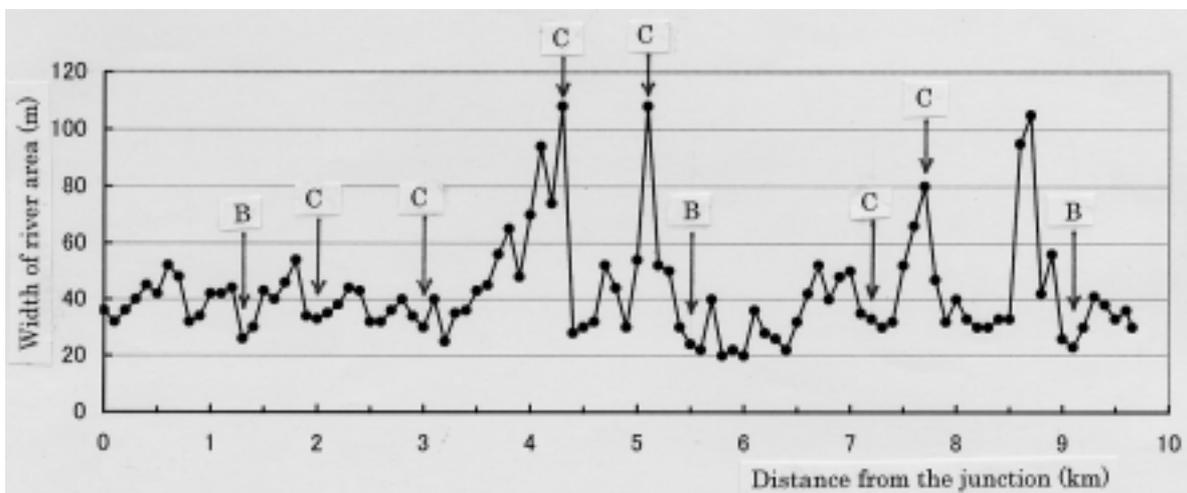
Fig.9 The variation of width of river area in the investigated section (0.0~9.7km) of the Kurokawa River

黒川の豊富橋から余笹川合流点までの区間 (0~9.7km 区間) の河川領域の幅の変化を Fig. 9 に示す。図から、この区間においては河川領域の幅の大きい区間が 4 箇所あることがわかる。

また、湾曲頂点付近の河川領域の幅がその上下流の河道直線部の河川領域の幅よりも小さくなっている場合が6ケース、大きくくなっている場合が3ケースである。河道湾曲部における水害の発生状況については、Aはなく、Bが3ケース、Cが6ケースである。
