## 2004年三重県宮川村および徳島県木沢村の斜面崩壊プロセス

### 要旨

### Slope Failure Process in Miyagawa Village and Kisawa Village in 2004

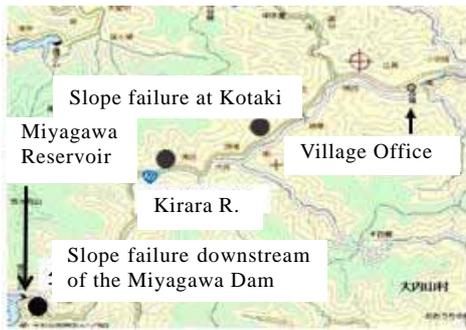
Fig.1 Miyagawa River Basin and the location of slope failures

動現象を取り上げて、それらの特性について検討する。各崩壊地点の位置を Fig.1 に、時間降雨量の変化を Fig.2 に示す。

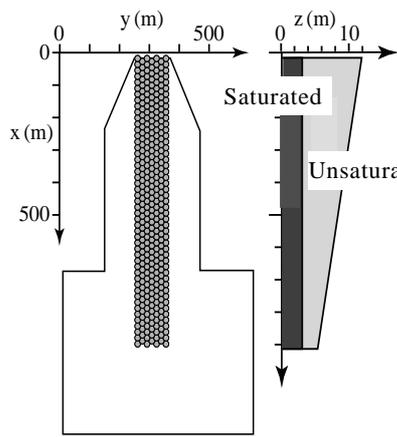
Fig.7 Initial slope condition

観測結果（日浦ら，2004）を基に崩壊土塊の初期形状を Fig.7 のように設定した。飽和層の厚さに関しては、総雨量が 1300mm を越えていたことと、降雨の末期に崩壊が生じたことなどを考慮して 3m とした。土石流の計算グリッドは一辺 20m の正方形で、円柱ブロックの直径は 19.4m、土塊の容積濃度は 0.5、粒径は 5mm、計算の時間ステップ

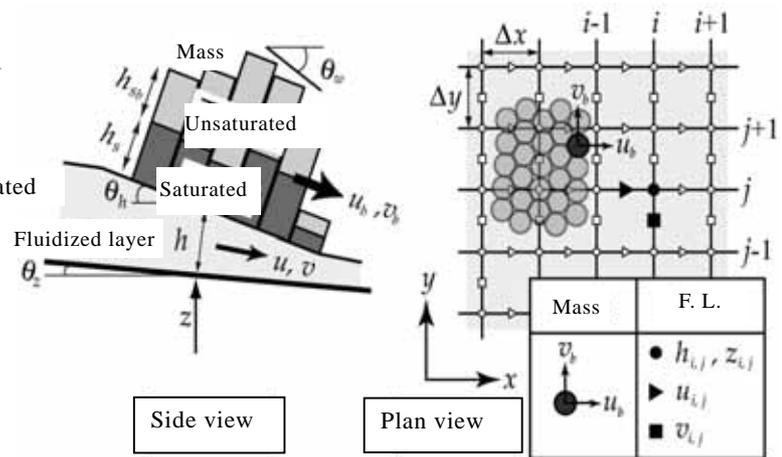
Fig.8 A debris flow model

ハイブリッド土石流モデルは有限差分法による土石流の 2 次元泥濘堆積モデルと、土塊の運動をラグランジュ的に解析する手法とを組み合わせたものであり、平成 15 年に水俣市で発生した土石流の再現計算にも用いられている。崩壊土塊は Fig.8 に示すように複数の円柱ブロックの集合体として表されるものと考え、各円柱の下部は侵食可能な飽和土、上部は侵食されない不飽和土で構成されるものとしている。円柱底面に作用するせん断力により、土塊の飽和土は侵食されて流動層を形成する。この流動層の運動に関しては一般的な土石流と同様の 2 次元解析を行い、土塊の運動に関しては底面のせん断力と円柱間の相互作用及び重力を考慮して解析している。
