2004年台風14号による九州の土砂災害

千木良雅弘

Landslide Hazards Induced by the 2004 Typhoon 14 in Kyushu

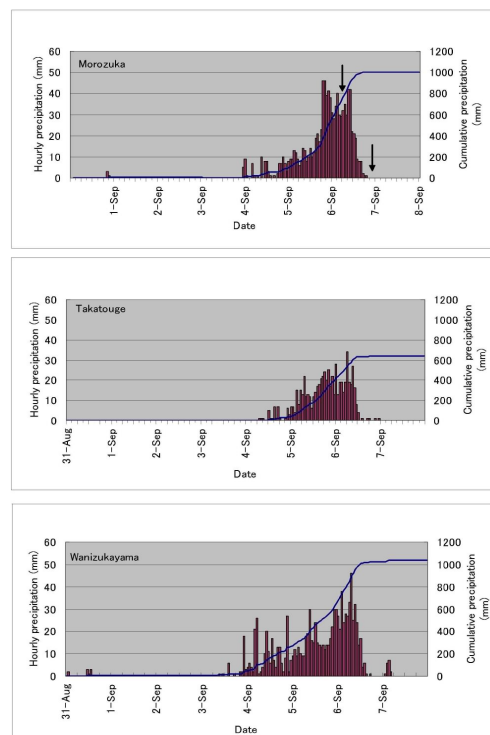
Fig. 1 Precipitations by Typhoon 0514. AMEDAS data by Japan Meteorological Agency. Arrows indicate the timings of large landslides along the Mimikawa.

垂水市の降雨状況はFig. 1に示すとおりである。9月5日の午後4：00から9月6日の午後3：00までに累計で約400mmの降雨があり、時間降雨量20mm前後の降雨が約18時間続いたことがわかる。崩壊と土石流は、6日の早朝、つまり、降雨の激しい時に多発したようである。

こったものと考えられる。Fig.1に示したように、諸塚村では降雨が強かったのは6日の午後1:00までで、降雨は午後8:00には終わっていたので、降雨終了後に野々尾の大規模崩壊が発生したことになる。

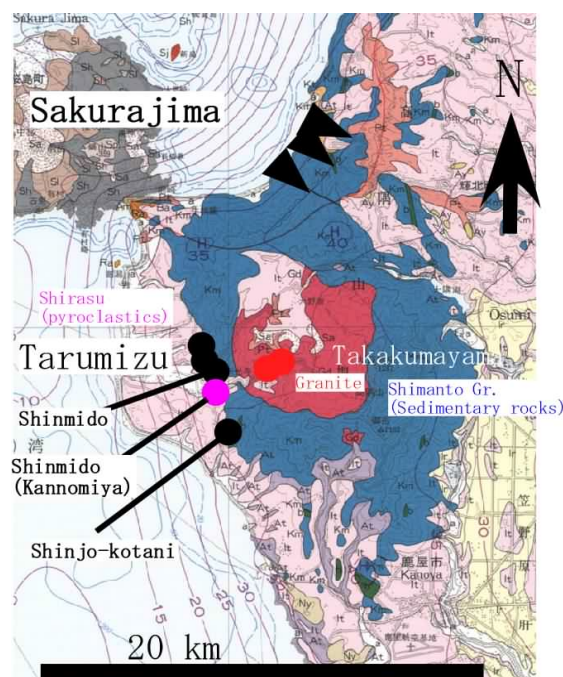
のは、Fig. 2に示す新御堂（1名）、新御堂（上の宮、1名）、新城小谷地区（3名）である。新御堂と新城小谷では土石流に民家が襲われ、また、新御堂上の宮ではシラス急斜面の崩壊によって家屋が破壊された。人名は失われなかったが、Fig. 2の黒三角で示した河川には土石流の流出があった。

Fig. 2 Geologic map in and around Taramizu City. Black dots indicates slope failures and debris flow at the boundary between the Shimanto Group and the overlying pyroclastics (Shirasu). Pink dot indicates a slope failure of Shirasu. Black triangles indicate debris flows.

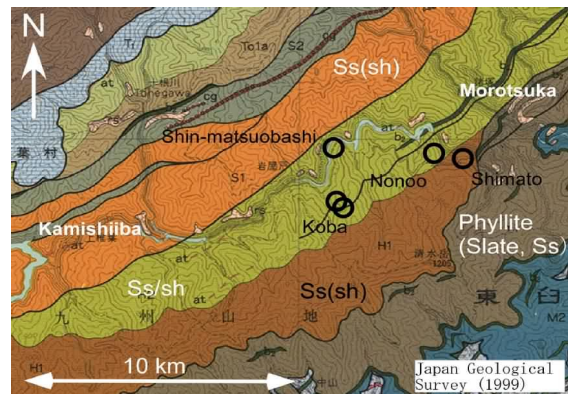
Fig. 5 Geologic map and the locations of large landslides along the Mimikawa. Black circles indicate the locations.

われたのは椎葉村であり、急斜面の崩壊の直撃を家屋が受け、3名が死亡した。しかしながら、この崩壊は小規模なものであった。人的被害には及ばなかったが、西郷村と椎葉村では、近年では最大のものとして数えられるような大規模な崩壊が発生した。その他の小規模な崩壊は、降雨量に比較すると多くはなかったが、林道を崩壊の頭にする小規模な崩壊が比較的多く発生した。谷沿いの土砂流出も著しいものではなかった。大規模な崩壊は5カ所で発生した。これらは、上流から椎葉村畑、畑北、新松尾橋西、西郷村野々尾、島戸である。それらの一覧をFig. 5とTable 1に示す。規模の推定は、縮尺2万5千分の1地形図を1万分の1の縮尺に拡大したものと、現地でのレーザー距離計によるものであり、多少不正確であることは否めない。野々尾の崩壊は最大で330万m³と見積もられ、高さ約50mの天然ダムを形成して、耳川を一時的にせき止め、その湛水は塚原発電ダムに下流から迫り、また、下流に決壊洪水の危険性を生じた。また、新松尾橋西の崩壊は、塚原ダム貯水

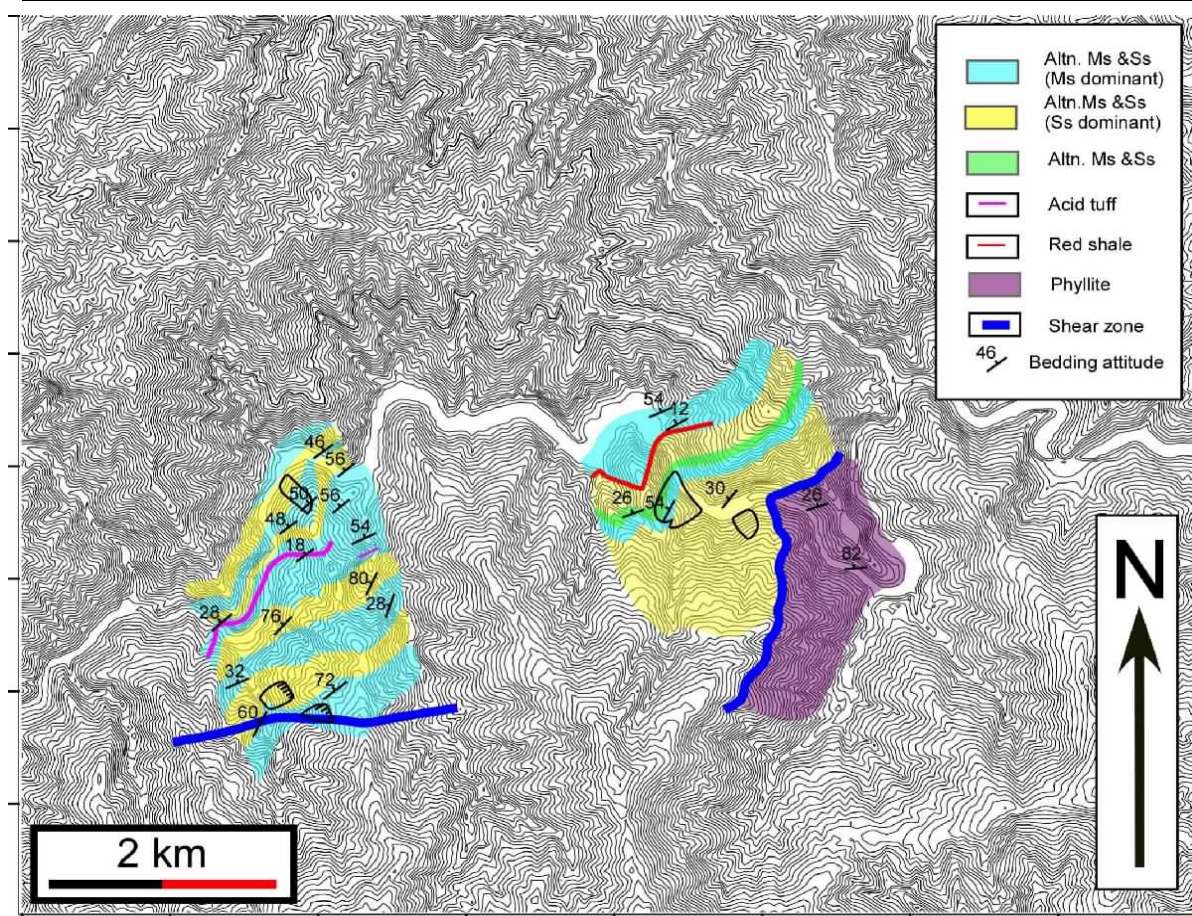
Fig. 6 Geologic map and the distribution of landslides along the Mimikawa.

Fig.6に地質図を示し、その中に大規模崩壊の位置を示す。椎葉村岩屋戸から諸塚村までの東西10km間で、耳川は急峻な山の間を蛇行を繰り返しながら西から東に流下している。兩岸の尾根の最高点の標高は800mから1100mである。一般に高標高部はなだらかで、耳川に向かって下る尾根には、標高400mから500mの間に明瞭な傾斜変換点(遷急点)が認められる(Figs.7, 8)。これらの尾根は遷急点よりも上では10°から20°傾斜し、以下では30°から40°以

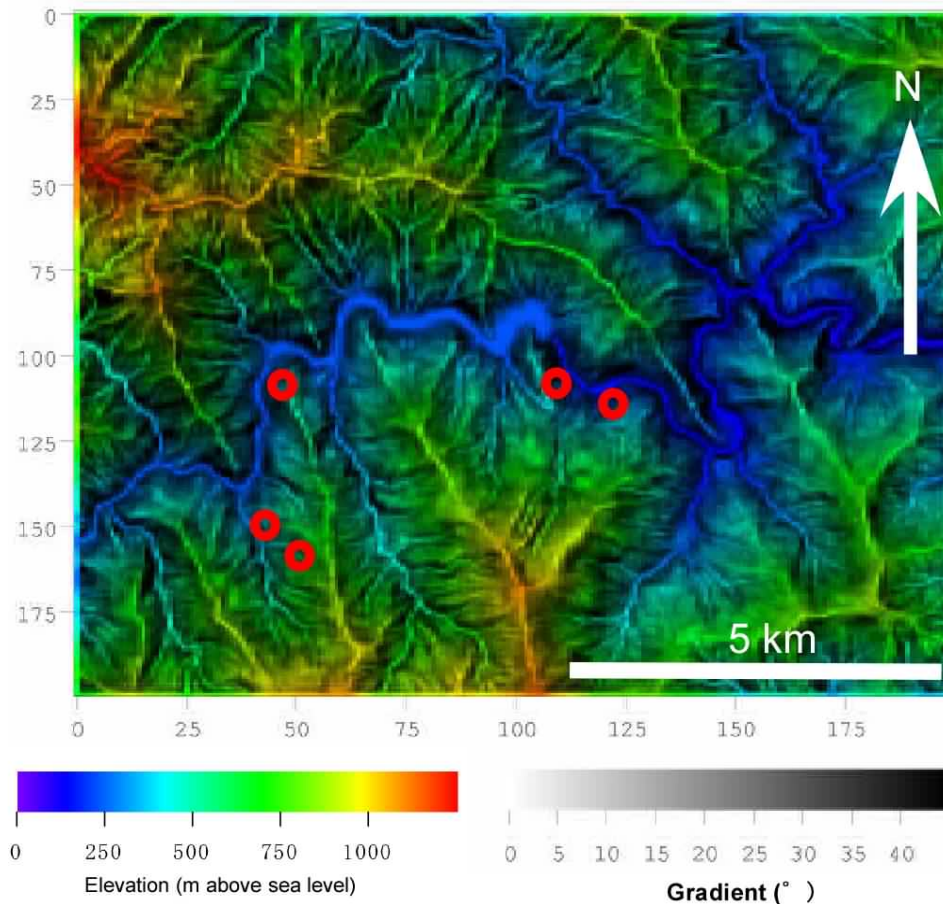
Fig. 7 Overlaying of elevation map and gradient map along the Mimikawa. Red circles indicate large landslides, which are aligned along a slope break.

上の傾斜をもっている。崩壊はいずれもこれらの遷急点付近から急斜面にかけての斜面で発生した。これらの遷緩点の並びは耳川に沿って10km以上も追跡できる。これは、国土地理院発行の50mメッシュのDEMデータから作成した傾斜分布図と標高図との重ね合わせからも明瞭に読み取ることができる(Fig. 7)。

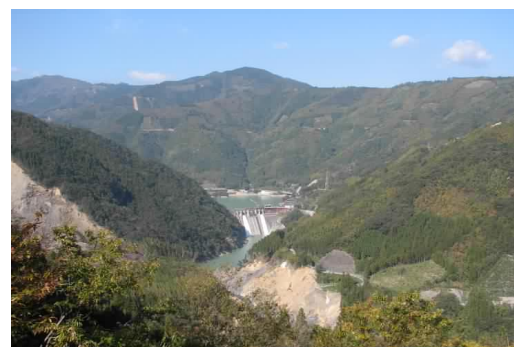
Fig. 8 Slope breaks around the Nonoo slide.
