岩手宮城内陸地震の建物被害調査報告

山田真澄*・福島康宏**・末富岩雄**

Building damage during the 2008 Iwate-Miyagi Nairiku Earthquake

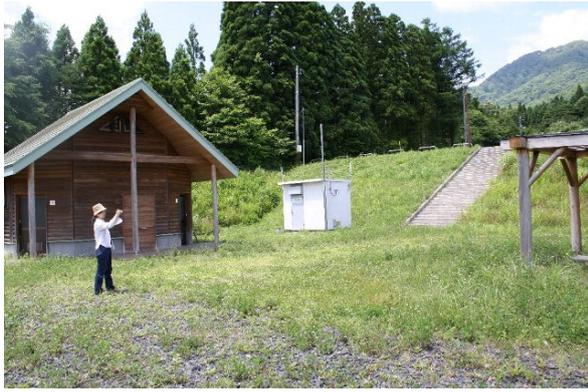
KiK-net一関西観測点は, 震源から約3km南西の方角にあり, 河岸の段丘面に設置されている (Photo 2参照)。観測記録は, 上下動加速度記録が3866 cm/s²と水平動に比べて2倍ほど大きくなっている (Fig 3参照)。このように短周期成分が卓越した上下方向の地震動が被害に与える影響について調べた。

Photo 2 KiK-net station IWTH25 (white box in the middle) is located on the river terrace.

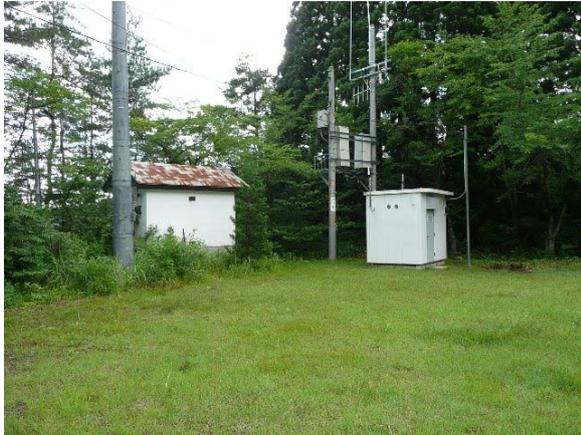
KiK-net東成瀬観測点（AKTH04）は、震源から20kmほど北東方向に位置する。Photo 8に見られるように、急な崖（Photo 9参照）の上の広場の端に設置されている。本震時の最大地動加速度は 2500cm/s^2 を超え、最大地動速度も 80cm/s を超えている。

Photo 8 KiK-net station AKTH04 is located on top of the hill

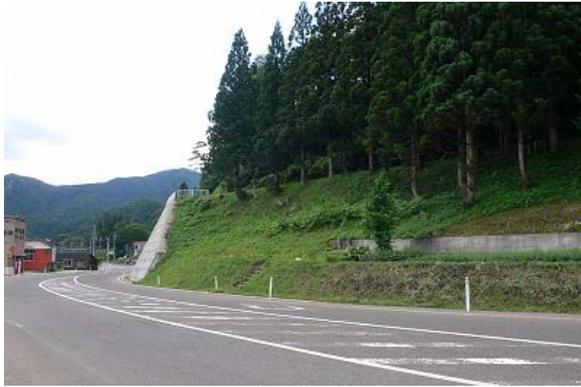
もそれほど変化がないことがわかる。以上のことから、AKTH04の観測点では、急な崖の上という地形による増幅が大きいことがわかる。

Photo 9 A hill where KiK-net station AKTH04 is located

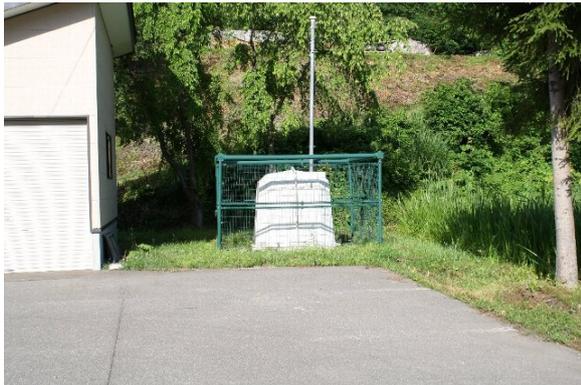
K-NET樺台観測点（AKT023）は、KiK-net東成瀬観測点から3kmほど南下した廃校となった小学校の敷地内にある（Photo 10参照）。AKTH04と非常に近接しているにもかかわらず、本震の最大地動速度は 30cm/s 程度と、AKTH04と比較すると半分以下である。

Photo 10 K-NET station AKT023 is located in the backyard of a closed elementary school
