平成 21 年 7 月中国・九州北部豪雨による防府市土砂災害

要 旨

Debris Flow Disaster in Hofu city, Japan, Induced by the July 2009 Chugoku – Northern Kyushu Heavy Rainfall

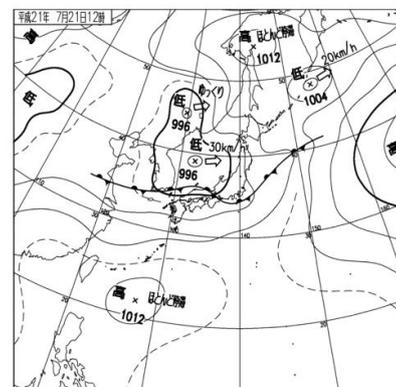
Fig. 1 Surface weather chart of east Asia on July 21, 2009. Baiu-front was passing by the Yamaguchi prefecture, which is activated by warm moisture-laden air flow.

梅雨前線が対馬海峡から山口県の北の海上をゆっくり南下し, 山陰沖から近畿地方を通って東海地方に延びる前線に向かって東シナ海からの暖湿流の流入, 前線の活動が非常に活発化した。これにより, 梅雨前線に近い山口県では, 21 日明け方から激しい雨が降り始め, 8 時までの 1 時間に北部, 西部, 中部で 80mm 以上の猛烈な雨となった。8 時 30 分には, 山口市阿知須付近で 1 時間に約 100 ミリの記録的短

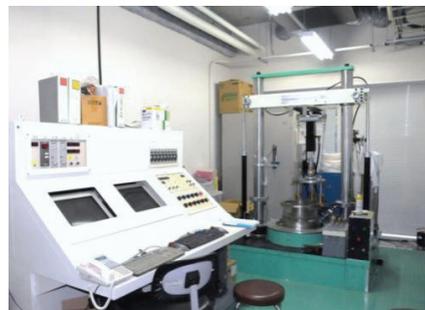
京都大学防災研究所が開発したリングせん断試験機DPRI-7 (Fig. 9) は応力制御、水圧制御が可能で、地盤内のすべり面上に働く応力、すなわち垂直応力、せん断応力、間隙水圧を独立して制御することができる。この試験機を用いてCO₂を用いてほぼ完全飽和した試料に対し、垂直応力100 kPaで正規圧密した試料に対し、せん断応力25 kPa、初期間隙水圧30 kPaを試料上方から与え、その後水圧を一定の速度0.05 kPa/secで上昇させ続けた。Fig. 10はその試験結果のうち、破壊の前後の挙動を示す。間隙水圧上昇開始から860秒付近と890秒付近でせん断面付近の水圧が2回急激に上昇した。制御している水圧は試料上方から与えているが、計測している水圧はせん断面の2mm上方で測定している。これは応力状態が破壊線に近づき変形が進むが、ある瞬間に急激に土粒子構造が収縮し始め正の過剰間隙水圧が発生し始めた

解釈できる。900秒過ぎに間隙水圧は90kPaとなり、垂直応力とほぼ同等の間隙圧比 $ru=u/\sigma=0.9$ に達し、せん断抵抗は40%程度低下した。その間、せん断変位(図中のShear displacement)は860秒から900秒すぎまで下に凸の二次曲線的な形を示し加速した。その後直線的になり、速度が一定となったが、これは試験機のモーターの定格によるものである。地すべりの自然状態では斜面傾斜が同じであれば加速は続いていたことを示す。有効応力経路から得られる最小の見かけの摩擦角は12.7度となった。源頭部の傾斜より相当程度小さいため、加速的な運動をしたことは十分に説明できる。破壊線は38.7度であり、源頭部傾斜が34度であることから、間隙水圧が発生しない限りは動かないことも説明できるに試験終了後の試料を観察すると、せん断ゾーンは構造変化を起こしたため締め固めたように堅く、色も明らかに異なっていた。

Fig. 9 The stress and pore pressure control ring shear apparatus DPRI-7.
