# 2009年サモア諸島地震津波災害の被害と対応

2009年9月29日早朝(現地時間),サモア諸島南方沖を震源とするマグニチュード8.0 の地震が発生し,津波によりサモア,米領サモア,トンガで被害が発生した。米領サモア Tutuila島では南部海岸の集落が被災し,死者34名という大きな被害がはっせいした。ま た,多数の家屋が倒壊・流失し,幹線道路の橋,国際空港や火力発電所などの重要インフ ラにも損傷や浸水,漂着物による被害が発生した。本稿は米領サモアTutuila島で行った 現地調査の結果から各集落の状況,インフラの被害,復旧状況等を報告するものである。

## Damage and Response of The 2009 Samoa Islands Earthquake Tsunami Disaster

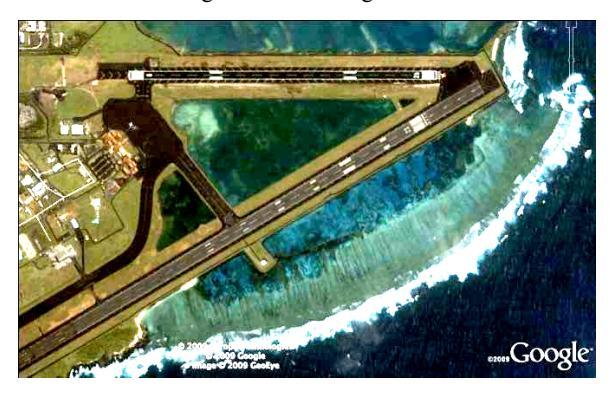
Fig. 4 Satellite imagery of Tafuna International Airport.

米領サモアの国際空港であるTafuna Airportは Tutuila島中央部の南海岸付近に位置しており,特に 米国との輸送の拠点として重要であった。空港はサ ンゴ礁の浅瀬を利用して作られ,標高は高くないが, 周囲に広がるサンゴ礁が,高波浪の浸入を防いでく れていた(Fig.4)。しかし,津波は波長が長いため に流れのように来襲し,この空港も被災した。前回 の大きな津波は1917年に発生しているため,現在の 空港は津波を考慮していなかったと考えられる。
