## 宮城県北部および茨城県の港湾と河川施設の被災状況速報

平成23年(2011年)3月11日午後2時46分に発生した東北地方太平洋沖地震を受け、4月5日から8日にかけて、宮城県北部の主に港湾、漁港施設及び河川堤防の被災状況を、5月9日と10日に茨城県の港湾施設および霞ヶ浦周辺の宅地の液状化被害状況を調査したので報告する。

## **Preliminary Report of the 2011 off the Pacific Coast of Tohoku Earthquake: Port facility, River dykes and Liquefaction-induced Damage in Northern Miyagi and Ibaragi Prefecture**

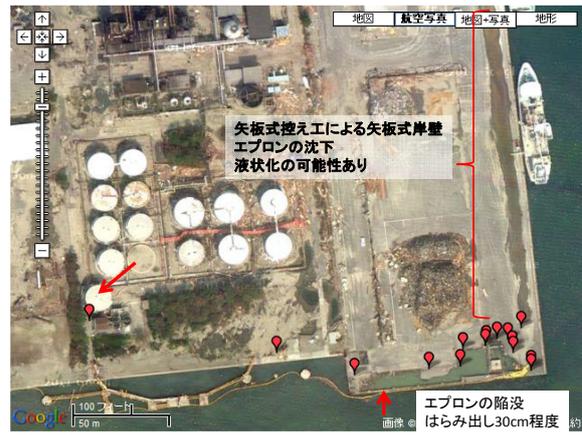
石巻港は定川と旧北上川河口にはさまれた地点に位置する工業港であり、重要港湾に指定されている。今回の調査では、4月5日時点で被災状況が報告されていない西部の中島埠頭3号、4号岸壁周辺の調査を行った (Fig. 4)。その他の地点については、港空研ホームページ(2011)等を参照のこと。同埠頭の陸に近い部分は掘り込み、先端部は埋め立てによって築造されたとのことである。中島埠頭3号岸壁は、矢板式控え工による矢板式岸壁である。調査時点においてエプロンの沈下により泥水がたまっていたが、津波に洗われるので噴砂かどうかは不明である。ただし、被災程度は軽微であり、3月27日から供用が開始されているとのことである(国交省 HP, 2011)。埠頭先端部は東西約 60m にわたりエプロンが陥没し、海水が流入している (Fig. 5)。また、岸壁の継ぎ目部に法線の一部に約 30cm 程度の海側へのずれが生じている。今回調査した中島埠頭は 1978 年宮城沖地震においても、長さ 400m にわたり上部工の傾斜とエプロンの沈下が発生し、エプロン上で噴砂が確認されたことが報告されている(土田他, 1979)。

Figure 4 Satellite image of damaged area in Nakajima wharf.

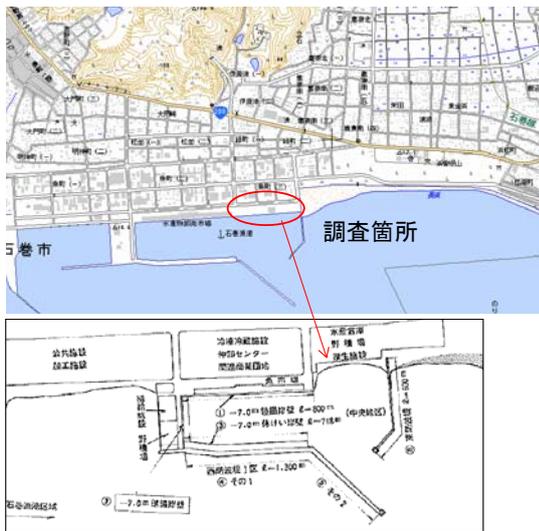
今回の調査地点は、その東端部に位置する東防波堤周辺である。当地点は 1978 年当時の資料(土田他, 1979)によると、岸壁は整備されておらず砂浜であったことがわかる (Fig. 6)。したがって、岸壁および背後地は埋め立てにより築造されたものである。調査した時間は 4 月 7 日午後 4 時ごろであるが、満潮に伴い地盤沈下した背後地に海水の流入が見られた (Fig. 7)。背後地の沈下量は目測で約 50 cm 程度であった。また、海水面と岸壁天端との距離を目視したところ 40 から 50cm と通常よりも短いため、岸壁法線が一樣に海側にはらみ出したのか、あるいは沈下したと思われる。その他の被害としては、東防波堤の一部に欠損が見受けられた (Fig. 8)。また、津波による重油タンクの移動と転倒により付近の道路に重油が散乱していた。この重油タンクはコンクリート基礎の上に据え付けられていたが、特にボルトなどでは固定されておらず、内容物が少ない軽いものが移動したようである。この周辺で観察された津波の浸水高さは GL. +5m であった。

Figure 6 Ishinomaki fishery port: (Top) Present, (Bottom) Past in 1978 (土田他, 1979)

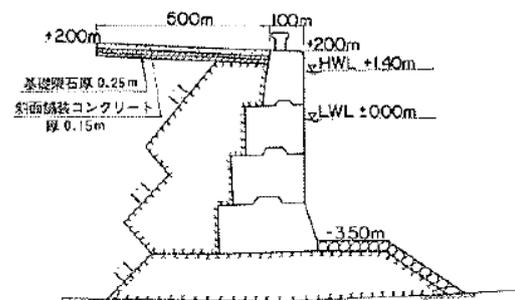
女川港は、三方を山に囲まれ、南方に牡鹿半島を有する天然の良港（第3種漁港）である。1978年宮城県沖地震では無被災とのことである(土田他, 1979)。今回調査したのは、石浜地区の物揚場のコンクリート方塊式護岸 (Fig. 9) であるが、地震動あるいは津波の波力により、護岸の一部が欠損し、舗装コンク

Figure 9 Cross section of the sea wall of concrete block type in Onagawa fishery port(港空研HP, 2011).

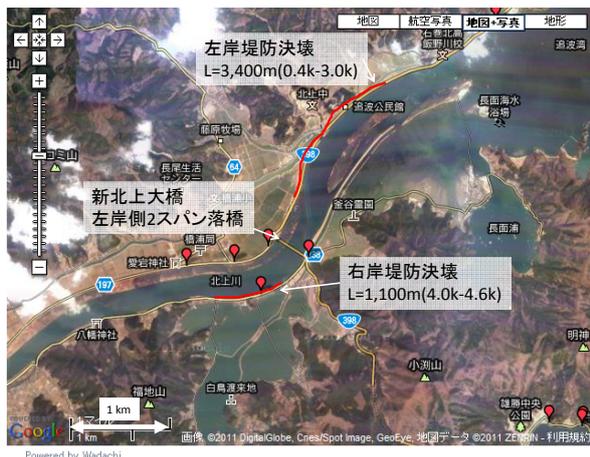
国交省東北地整によると、北上川河口部左岸 (0.4k-3.0k) の長さ  $L=3,400\text{m}$  と右岸 (4.0k-4.6k) の長さ  $L=1,100\text{m}$  が決壊したとのことである(国土交通省, 2011b) (Fig. 11)。調査時点では、堤防の復旧作業が急ピッチで実施されており、堤防に沿って仮復旧道路が整備されていた。被災した堤体断面から推測される盛土材料は、礫交じりの砂である。

Figure 11 Satelite image of near the river mouth of the Kitakami River.

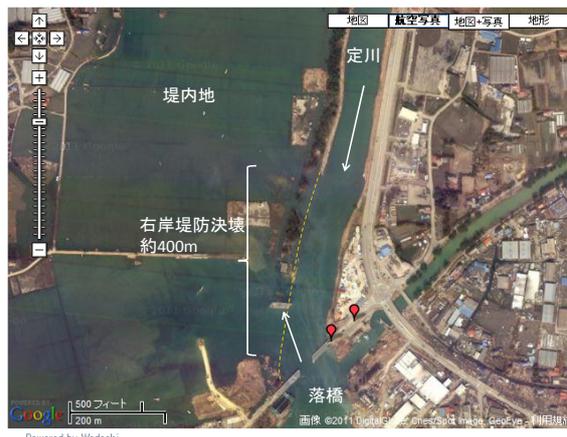
石巻港の西部に河口を有する定川に架かる県道427号線定川大橋左岸取り付け盛土が流失し、橋げたも上流側に流失している (Fig. 14 and 15)。また、同地点右岸の堤防が長さ約400mにわたり決壊している。4月25日現在、堤防決壊地点付近に締切りを設置し、排水ポンプ車9台による排水が継続されているとのことである(国土交通省, 2011b)。

Figure 14 Satellite image of the Jo River near the Jokawa bridge in Ishinomaki.

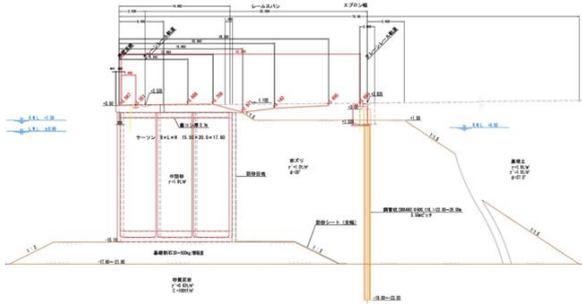
重力式岸壁背後地のエプロンが約1.6m沈下した。この被害形態は1995年兵庫県南部地震の際、ポートアイランド等で見受けられたものと同様である。Fig. 20には、同岸壁の標準断面図(国土交通省, 2011c)を示す。Fig. 19において、岸壁法線が海側へ移動したため、コンテナクレーンの脚部が広がっており、海側の車輪が脱線していた。一方、陸側のレール部は、鋼管杭のキャップの打ち継ぎ目に水平方向にギャップが見られたが、大きな沈下は発生していなかった。

Figure 20 Cross section of the quay wall at the Hitachinaka port (-12m)(国土交通省, 2011c)

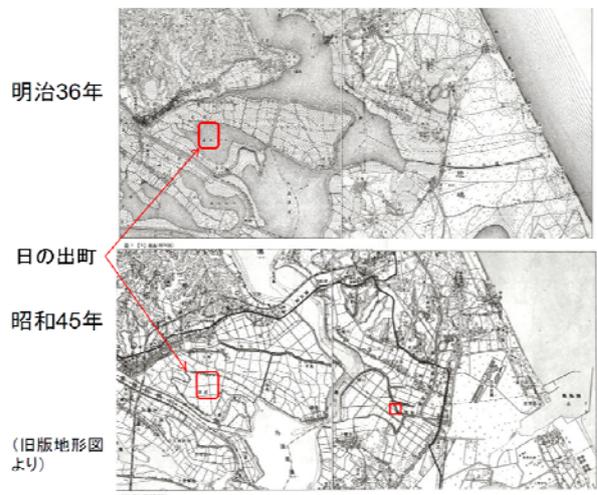
霞ヶ浦の南端に位置する潮来市日の出町では、液状化による大きな被害が発生した。同町内の家屋には傾斜したものが多く見受けられた。Fig. 23 には、電柱の傾斜と、その下部の側溝のふたが持ち上がっている状況が示されている。これは、地盤が液状化し、幅約1.5mの側溝がつぶれる方向に側壁が移動したためである。Fig. 24 は、同町内の地盤変状の状況である。宅地部の地盤が舗装面にせり出している様子が見受けられる。Fig. 25(安田, 2011)によると

同町周辺は、明治36年ごろは池であり、その後の埋め立てにより宅地化されたものと推察される。同図には、日の出町以外にも、埋め立てが進んだ地区が示されており、そのような地区では同様の被害が発生している(安田, 2011)。

Figure 25 Transition of land use in the southern part of the Kasumigaura (安田, 2011).
