東日本大震災の津波による建築被害

田村修次

Building Damage caused by Tsunami of the 2011 Great East Japan Earthquake

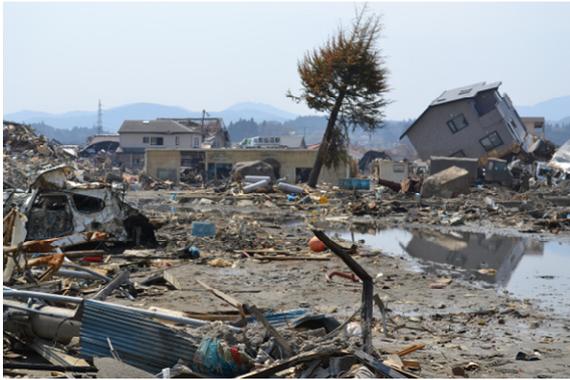
Photo 15 View of Kesennuma-city

浸水高さが5mに達する南気仙沼駅の周辺では、Photos 15, 16のように多くの木造家屋が流され、壊滅的な被害を受けた。鉄筋コンクリート3階建ての建物では2階まで浸水した(Photo 17)。2階の窓から脱出した形跡があった。1階からの脱出が水圧や瓦礫のため困難だったと思われ、また、気仙沼市では火災も発生し、Photo 18に示すように黒く焼けた建物が点在

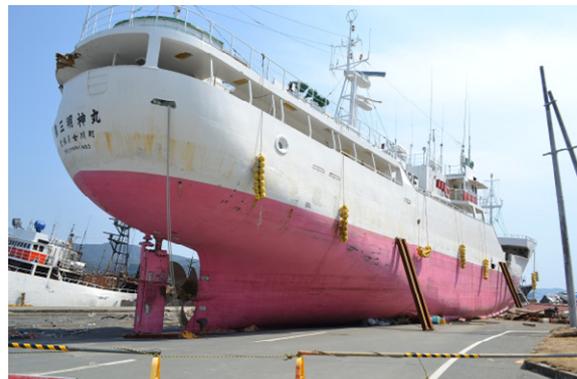
していた。また、鉄骨造3階の鉄骨が折れ曲がっていた(Photo 19)。気仙沼港の近くでは、Photo 20に示すように大型船や漁船が陸に打ち上げられていた。

Photo 20 Ship on land

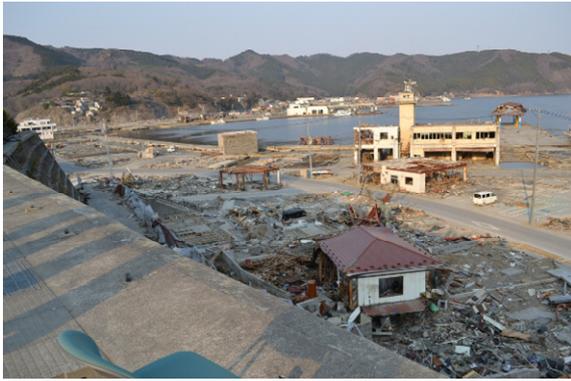
Photo 25 View of Onagawa-chou

Photos 25-28は、町立女川病院の駐車場から撮影した被災地の様子である。多くの建物が流失し、転倒した中層建物が点在していることが分かる。町立女川病院は、Photo 29に示すように標高15m程度の高台に位

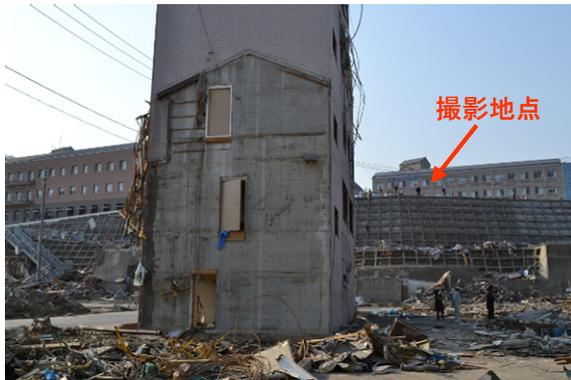
Photo 29 Camera station of Photos 21-24

置するが、その1階まで津波は到達した。低地の3階建て建物の屋上に車が残されていた(Photos 31)。東北地方太平洋沖地震津波合同調査グループによると、女川町の浸水高さは19mに達した。女川町では、建物の基礎構造に着目して建物被害を報告する。

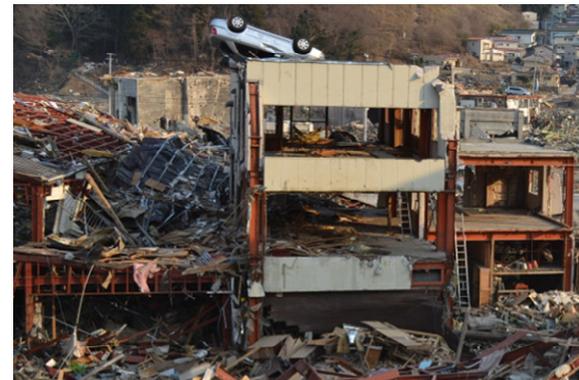
Photo 30 Car on steel 3-story building

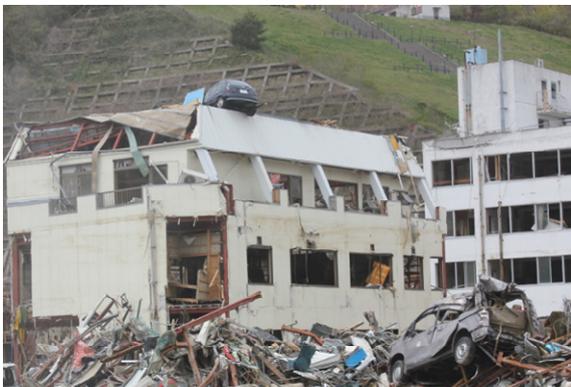
Photo 31 Car on RC 3-story building
