## 2011年台風12号による深層崩壊

千木良雅弘・松四雄騎・ツォウ チンイン・  
平石成美<sup>(1)</sup>・松澤真<sup>(2)</sup>・松浦純生

## Deep-seated Catastrophic Landslides Induced by Typhoon 1112 (Talas)

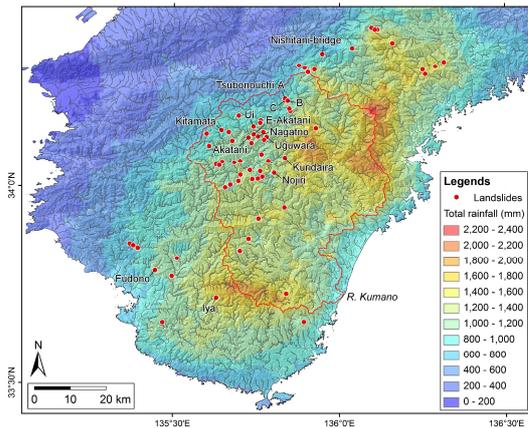
Fig. 1 Distribution of deep-seated landslides and cumulative rainfall from 31 August to 5 September, 2011.

台風による累積雨量は、紀伊山地の東側と南側で多かったが (Fig. 1)、深層崩壊の発生はむしろ、紀伊山地の中央部で、累積降雨量は相対的には少ない範囲であった。これは、単に累積降雨量が深層崩壊の発生場所を決めたのではなく、地域の“雨慣れ”も反映していることを示唆している。

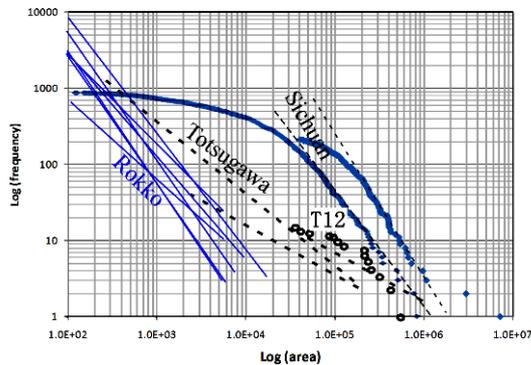
崩壊地の面積を1mメッシュのDEM または国土地理院発行の10mメッシュのDEMを用いて計測した。その結果、最大規模のものは、548500m<sup>2</sup>の栗平の崩壊、次いで赤谷の崩壊423700m<sup>2</sup>、これらのうち最も小規模のものは坪内Aの崩壊で、面積35800m<sup>2</sup>であった (Table 1)。従来、大規模崩壊は規模が大きいくほど発生頻度が少なくなることが知られており (羽田野, 1968; 平野・大森, 1989), 規模と発生頻度の図に台風12号による深層崩壊をプロットしたのがFig. 3である。この図から、今回の崩壊は平野・大森 (1989) が指摘した明治22年の十津川災害の際に発生した崩壊と同様の領域にプロットされることがわかる。このことは、崩壊発生域の地質が類似していること、また、両者ともに降雨によって発生したことを反映していると考えられる。

Fig. 3 Cumulative landslide frequency and the landslide size. Data of Totsugawa and Rokko is from Hirano and Ohmori (1989), Sichuan from Tsou et al. (2011). Open circles with T12 indicates the landslides by typhoon 1112 (Talas).
