## 地盤事故災害における法地盤工学の貢献

本稿は、京大防災研究所によって採択され、2011年に設立された一般共同研究プログラム“地盤事故災害における法地盤工学研究会”(委員長 岩崎好規・幹事長 三村衛)の活動を報告するものである。研究会では、既往の事例を収集・整理し、問題点の指摘や今後のあり方を考究し、災害や事故の分析と事故防止・紛争改善のための現状の整理と提言を行うことを、目的としている。2011年度においては、2011年7月に法地盤工学国際シンポジウムを開催し、さらに、2012年1月に法地盤工学ワークショップを開催した。

## Contribution of Forensic Geotechnical Engineering in the Ground Disaster and Accident

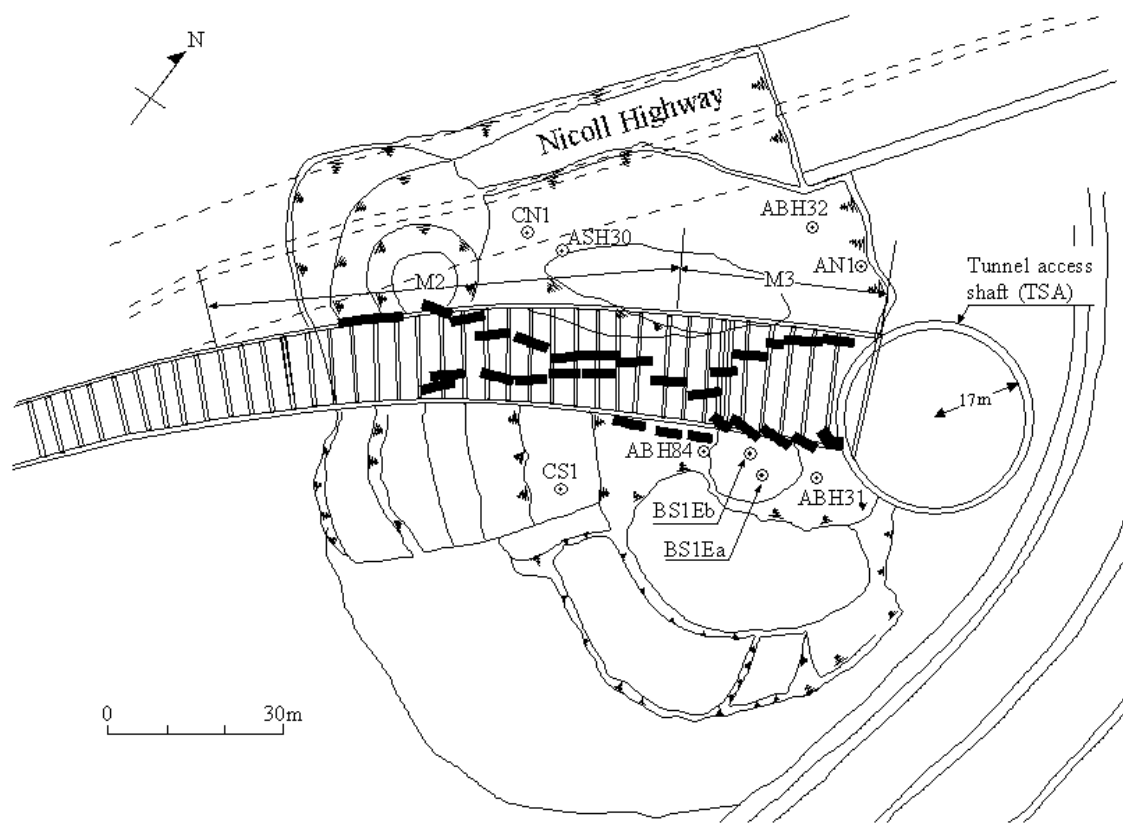
Fig.5 Plan view of the area of the failure and braced wall system.

施工断面をFig.4(Ishihara, 2011)に示し、地下鉄およびニコル高速道路の平面図をFig.5およびFig.6(Ishihara, 2011)に示した。土留め壁の崩壊は、M2およびM3工区の境界付近で発生した。Fig.4の施工断面は、TypeM3工区の標準断面で、10段切梁、掘削深さ33.5mであり、掘削前に、ジェットグラウトパイル工(JGP)により土中梁を2段に設置した。設計に使用された土質ボーリングはFig.7(Ishihara, 2011)に示した。これらのボーリング結果からさらに軟弱層の基底深度図をFig.8(Ishihara, 2011)に示した。

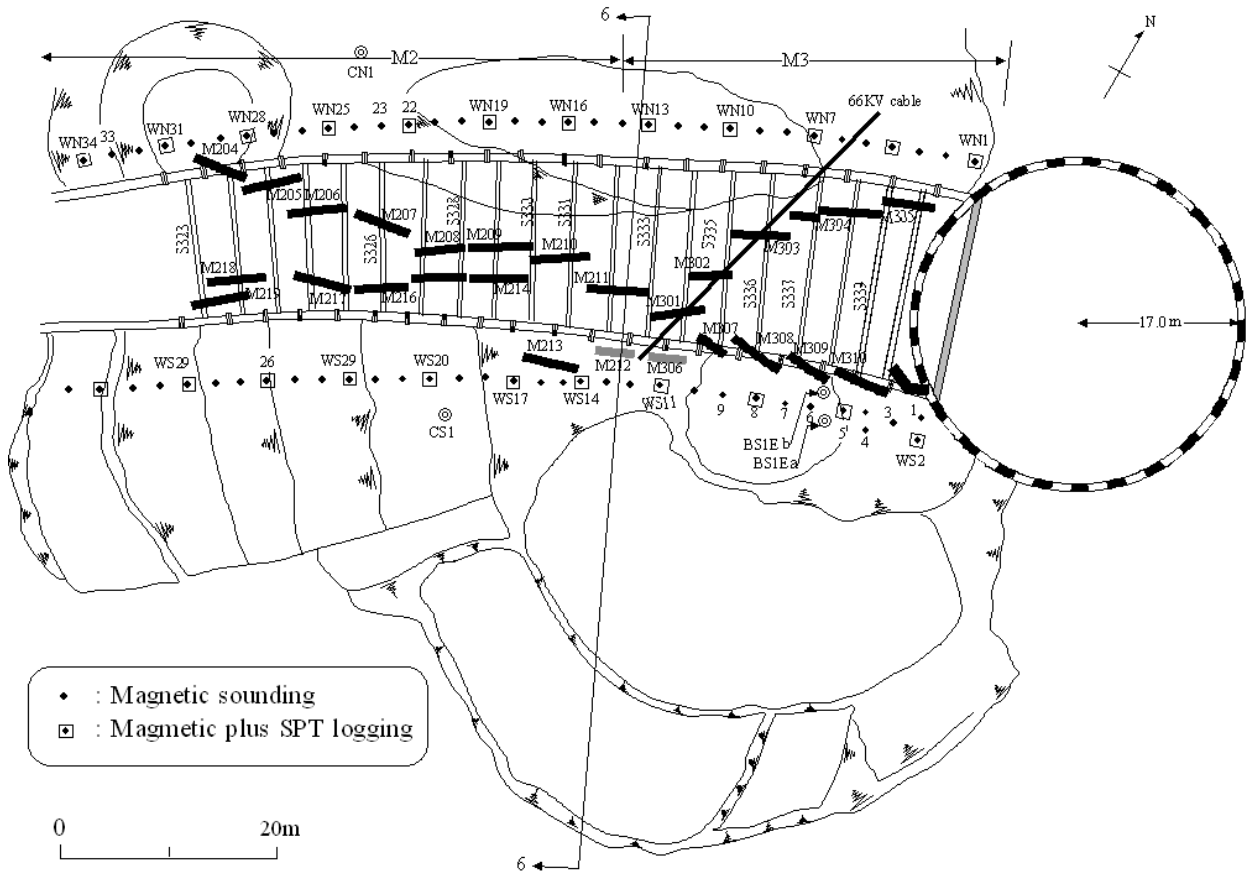
Fig.11 Locations of the magnetic sounding and boring conducted after the collapse

状況は、把握されたが、事故原因の究明のための掘削などは実施されなかったが、崩壊後の状況を把握し、原因を探索するために、新たな土質ボーリングが土留め壁の南北背面側で実施され、ボーリング位置はFig.11(Ishihara, 2011)の平面図に示した。
