2014年長野県北部の地震とその被害調査

Field Reconnaissance of Earthquake Disaster during 2014 Northern Nagano Earthquake

後藤浩之・土井一生

Synopsis

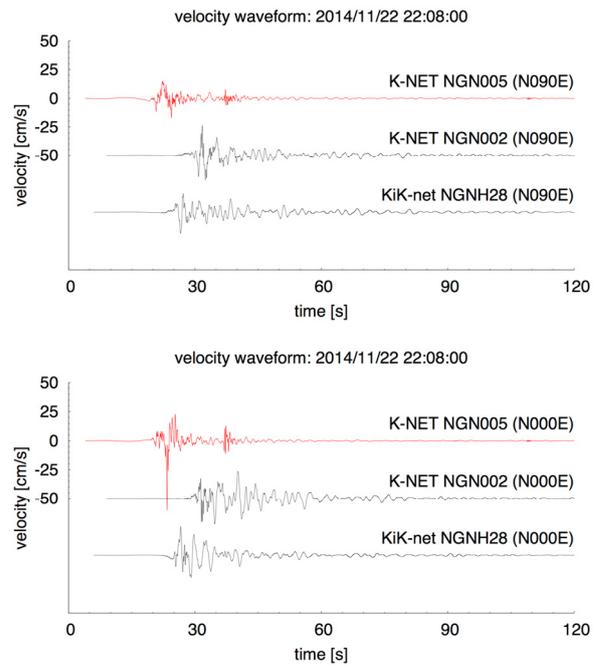
Fig.2 Velocity waveforms observed at K-NET NGN005, NGN002, and NGNH28.

最大速度値で最も顕著な地震動は防災科学技術研究所K-NET白馬 (NGN005) で観測されている。水平2成分合成値での最大加速度、および最大速度はそれぞれ 572cm/s^2 、 61cm/s である。Fig.2はK-NET白馬、K-NET信濃 (NGN002)、KiK-net戸隠 (NGNH28) の速度波形を比較したものである。いずれもS波到着直後にパルス状のフェーズ、特にK-NET白馬のEW成分に三角形のフェーズが認められる。パルスの時間幅は1秒よりも長いように見えるため、短周期成分のみが卓越した地震動と単純に結論付けることは

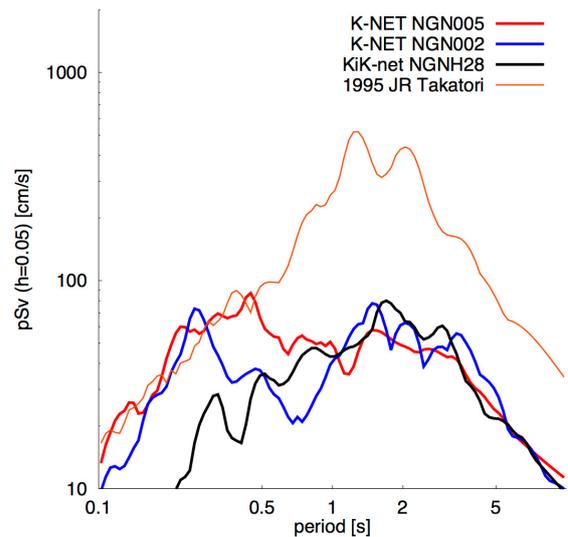
Fig.3 Pseudo velocity response spectra ($h=0.05$) observed at K-NET NGN005, NGN002, NGNH28, and JR Takatori during 1995 Kobe earthquake.

Fig.3は擬似速度応答スペクトル (減衰定数5%) を示したものである。1995年兵庫県南部地震で記録されたJR鷹取波に比べてレベルはいずれも小さいが、0.5秒付近と1.5秒付近に2つのピークが見られることが特徴である。速度波形に見られたパルス状のフェーズは1.5秒付近のピークに相当する可能性もあり、表層地盤などにより局所的に地震動が増幅するのであれば、構造物に対して危険な地震動となっ

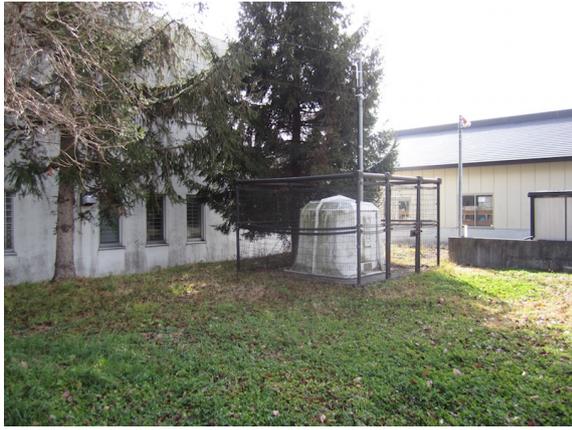
Photo 2 K-NET NGN005 station.

震度5強を観測したK-NET白馬は白馬村役場敷地内に設置されている（Photo 2）。白馬村役場周辺では目立った被害は確認できなかった。白馬村によると、白馬村全体の人的被害として重傷3名、軽傷20名、家屋被害（住家）として全壊家屋42棟、大規模半壊・半壊34棟が報告されている（白馬村、2015）。家屋被害は堀之内地区、三日市場地区に集中しており、これは白馬村役場から5kmほど南に離れている（Fig.4）。

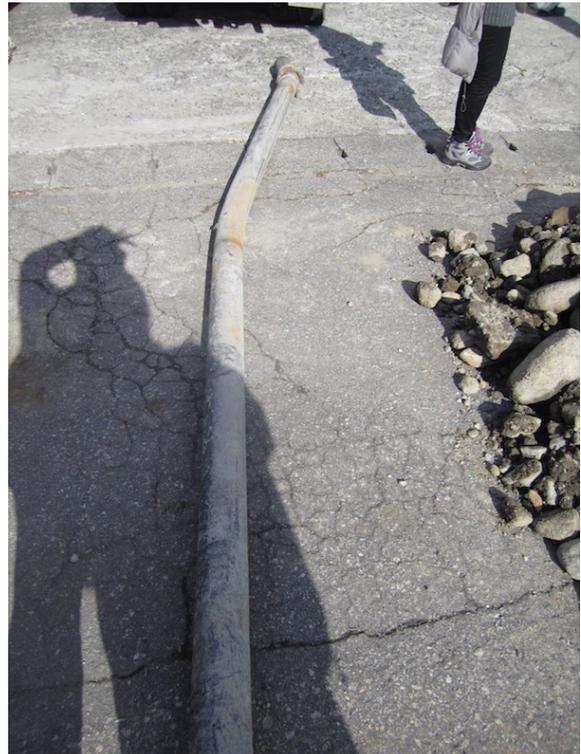
Photo 3 Replacement of water pipe due to the surface fault damage (up-lift about 40 cm).

K-NET白馬より500mほど東に位置する大出地区では、上下変位40cmほどの地表断層が表れており、断層変位に伴う水道管の被害が発生していた（Photos 3）。ただし、断層変位が関わらない箇所での地震動による建物被害はほとんど見られなかった。白馬村役場によると大手地区では家屋被害（住家）として全壊家屋1棟、大規模半壊・半壊4棟が報告されている（白馬村、2015）。

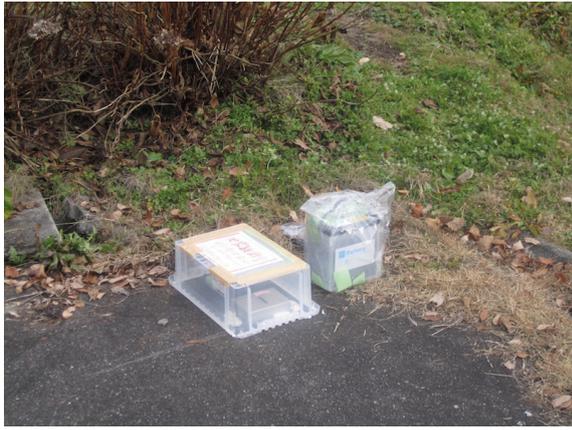
Photo 5 Aftershock recording at H03 site.

余震観測には、ロガーと一体型の加速度センサーITK002（株式会社aLab）を採用し、期間中連続観測を行った。ITK002は微小地震観測用のセンサーと比較してノイズレベルは高いものの、数gal程度のレベルであれば実用上問題ない。センサーはモルタルもしくは路面に石膏で固定し、車載用バッテリーで電源を供給した（Photo 5）。また、観測点毎にGPSによる時刻校正を行っている。

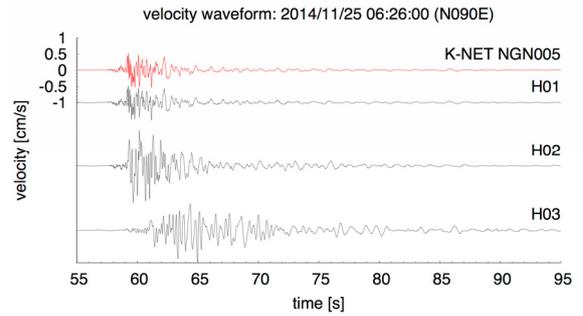
Fig. 6 Replacement of water pipe due to the surface fault damage (up-lift about 40 cm).

Fig. 6は、余震観測により記録された加速度波形から求めた速度波形を比較したものである。参考としてK-NET白馬 (NGN005) の速度波形も並べて示している。速度波形への変換時に、ITK002の記録については0.5Hzのハイパスフィルタを施した上で、積分している。また、K-NETの記録については0.1Hzのハイパスフィルタを施してから積分している。K-NET白馬の近傍に設置したH01の速度波形は、K-NETの波形と非常によく似ており、ITK002による余震観測の妥当性を示している。

Fig. 6は前述した最大イベントに対して比較したものである。H03の振幅値は他の2点と同程度ではあるが、H03のみ走時が遅れている。H03の震源距離は相対的に長いため、距離減衰による効果が含まれているものと考えられる。このため、本記録では直接振幅値の大小で揺れやすさを論じることはできない。

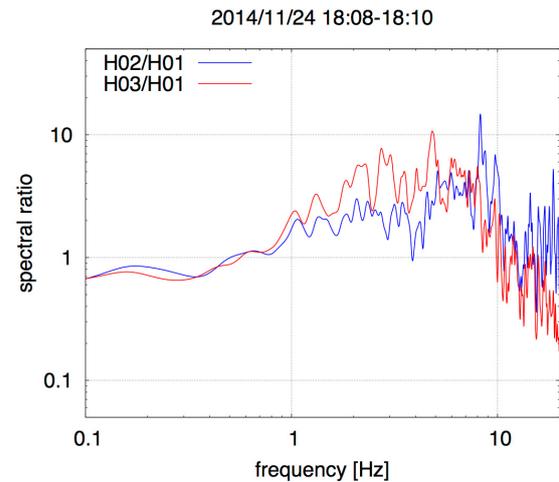
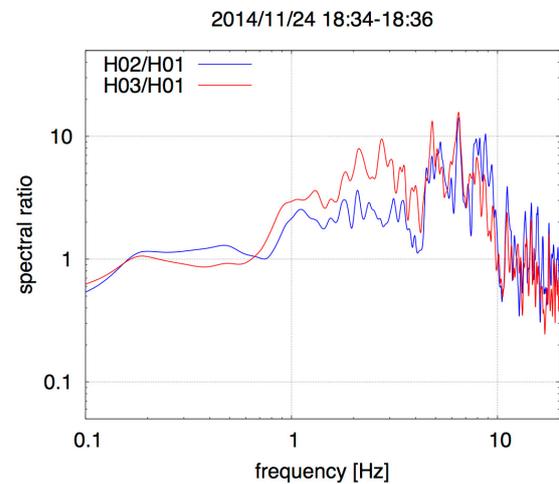
Fig. 7 Spectral ratio of horizontal ground motions at H02 and H03 respect to H01.

は概ね走時が揃っているため、距離減衰の効果はいずれの観測点も同程度であると仮定できる。そこで、この2つのイベントについてH01に対するH02、H03の水平動スペクトル比を計算し、Fig. 7に示す。なお、成分毎に求められたスペクトル比の幾何平均を表示している。いずれのスペクトル比も1-10Hzの区間で1

を上回っていることから、K-NET白馬周辺(H01周辺)は相対的に地盤のよいサイトであることがわかる。また、H02とH03を比較すると、概ね1-5Hzの区間でスペクトル比が上回っており、H03周辺が相対的に揺れやすいことを示唆している。
