## 熊本地震被災者生活支援システムの建物情報を用いた被害分析

### Analysis of Building Damage Survey Caused by Kumamoto Earthquake (2016) Using Victims Master Database System

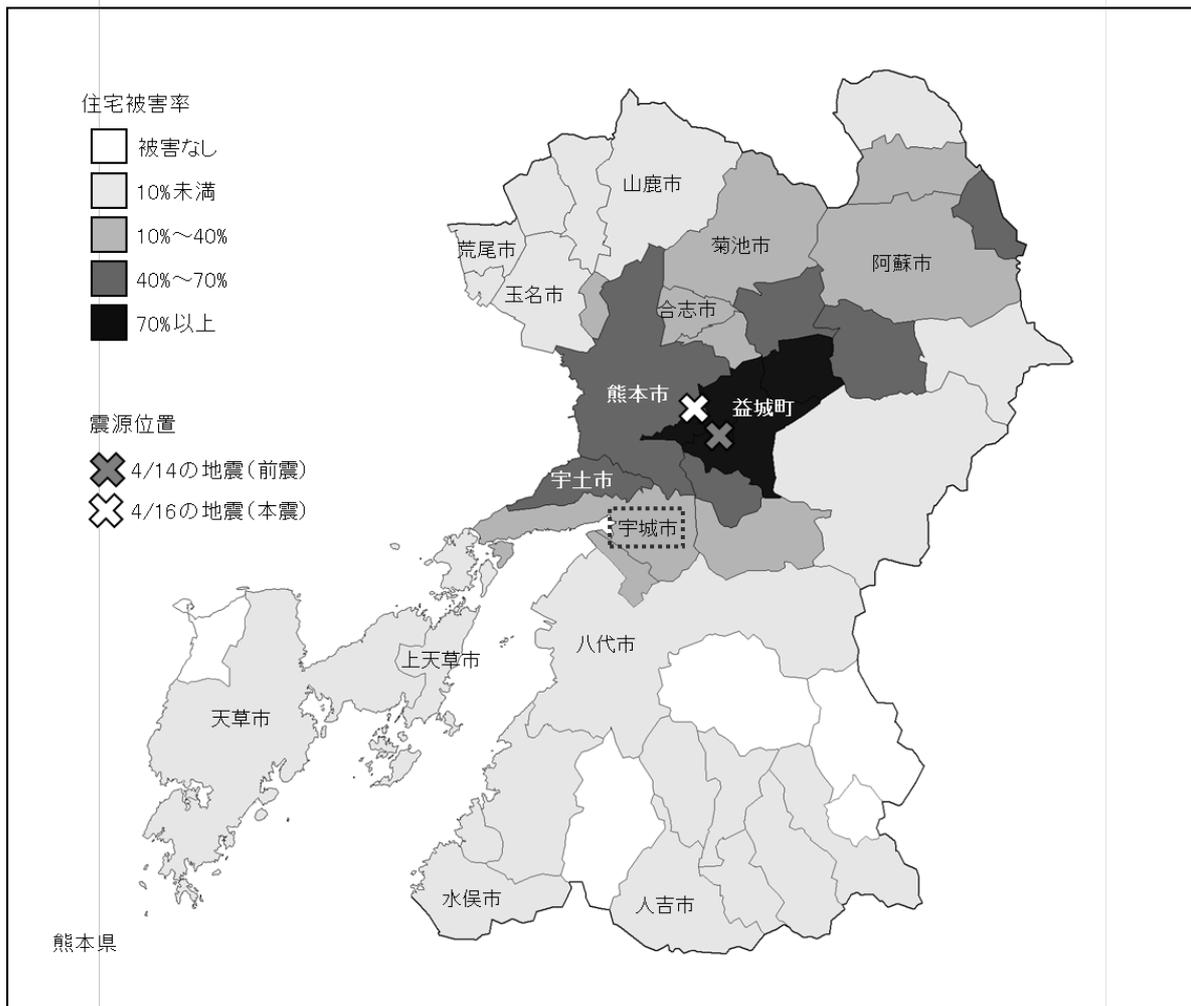
平成 28 年（2016 年）4 月に発生した熊本地震は、14 日午後 9 時 26 分に発生した  $M_j6.5$  の地震を契機に大きな揺れを何度も記録した。28 時間後の 16 日 1 時 25 分の  $M_j7.3$  の地震が起こり、益城町を中心に二度目の震度 7 を記録したため、14 日と 16 日の地震が一般に前震、本震と呼ばれて注目されているが、それ以外にも大きな余震が何度も発生した（気象庁，2018）。Fig. 1 に 4 月 14 日および 16 日の地震（前震と本震）の震源と熊本県内の自治体ごとの住家被害率（熊本県危機管理防災課，2017）と本研究で着目した宇城市の位置を示す。ここでの住宅被害率は、熊本県が公表した住家被害件数を、各自治体の世帯数で除した割合である。住宅被害率は震源に近い益城町が最も大きいが、宇城市の被害率も 30% を超えた。Table 1 に震度 6 弱以上を記録した地震の一覧を示す。15 日 0 時 3 分にも  $M_j6.4$  で、最大震度 6 強の地震が発生しており、本論で着目した宇城市は、14

Fig. 1 Epicenters of foreshock on April, 14th and mainshock on April, 16<sup>th</sup>, and residential damage rate in Kumamoto Pref.

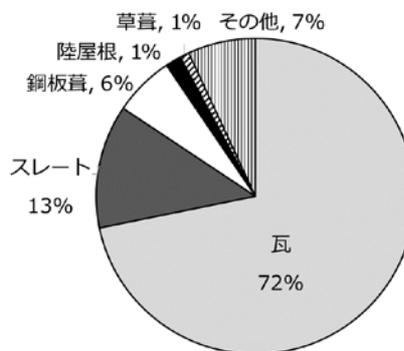
Fig. 5に4.2節で住宅に分類された家屋(21,284件)と共同住宅に分類された家屋(646件)の構造種別ごとの割合を示す。異種の構造が組み合わされた家屋はその他に分類した。住宅に限定した場合、91%が木造で、軽量鉄骨、鉄骨、RC造は5%以下であった。Fig. 6には屋根種類ごとの割合を示す。屋根は課税制度上、非常に細かく分類されているが、ここでは大きく瓦、スレート、銅板、陸屋根、草葺、その他の6種類に分類した。屋根種類を見ると、72%が瓦葺で、スレート葺が13%、銅板葺が6%、その他は1%以下であった。宇城市は人口密集地ではないため、木造瓦葺の戸建て住宅が多いことが分かった。Fig. 7に建築年代別の住宅数を全家屋数と比較して示す。すべての年代にわたって、家屋全体の約半数

Fig. 6 Rate of houses of each roof material in Uki city, Kumamoto

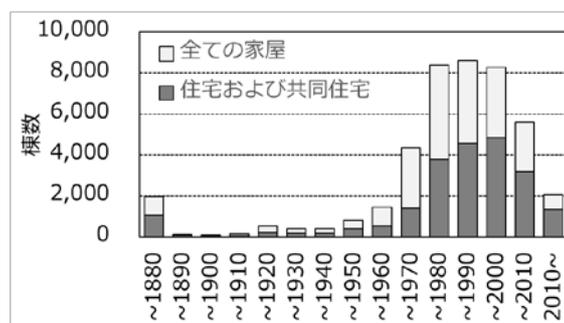
Fig. 7 Number of houses of each building year in Uki city, Kumamoto
