災害調査報告

―平成30年台風第21号による強風・高潮災害について―

Strong Wind and Storm Surge Disaster Caused by Typhoon Jebi in 2018 –

丸山 敬

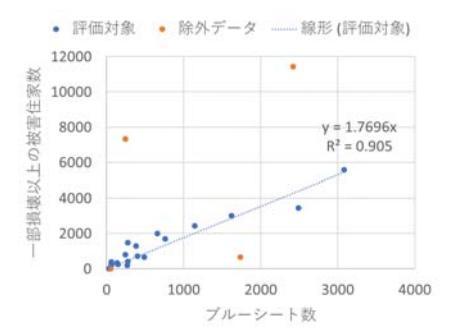
飛行機からの映像による解析から, Fig.16 のよう にブルーシートは大阪府南部の海岸付近で密度が高 かった.行政区域別ごとの一部損壊以上の被害住家 数とブルーシート数との関係は Fig.17 のように得ら れ,一部損壊以上の被害住家数の極端なデータ(中 橙色)を除いたもの(中青色のデータ)に関しては 図中の破線で示す線形関係が得られた.さらにこの 関係を使って,和歌山県の一部行政区域で,住家被 害の調査結果が出ていない地域の住家被害率を推定

Fig.17 ratios of damaged houses covered in blue sheets and victims by municipality (科研費報告書, 2019)

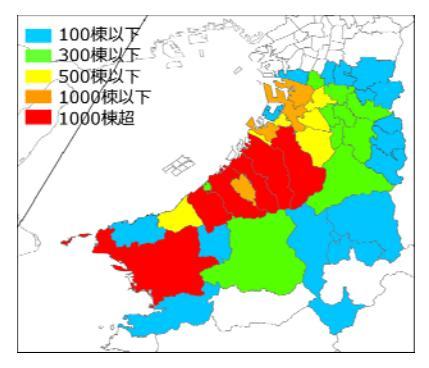
Fig.16 damaged houses covered in blue sheets in the southern Osaka municipality and Northern Wakayama Prefecture (科研費報告書, 2019)

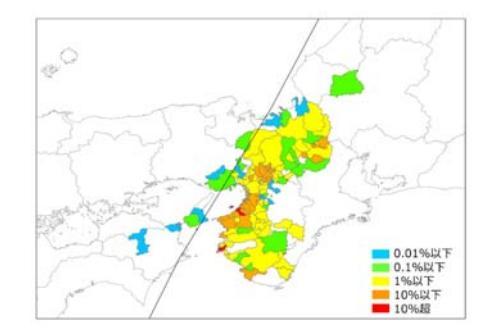
したところ,和歌山市において後日明らかになった 住家被害数と推定値はほぼ一致した. Fig.14f に推定 値を追加したものを Fig.18 に示す.

Fig.18 damaged houses in Sakai region including municipality-estimated value) (科研費報告書, 2019)

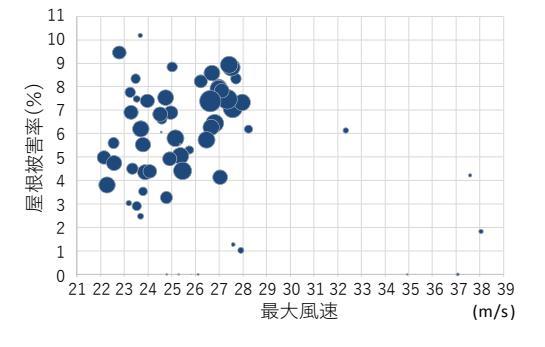
衛星写真を使ってブルーシートで覆われた住家を 抽出し,被害があった住家を推定した.また,2節 で示した気象モデルによる計算値から,地上10mに おける最大風速を Fig.19のように推定し,屋根被害 率と最大風速の関係を Fig.20のように得た.これよ り,建築基準法および関連法規で規定された風速(粗 度区分に応じて換算した基準風速)以下でも相応の 被害が広範囲で出ていること.換算基準風速を超え た地域で劇的に被害率が増加しているわけではない こと.換算基準風速前後での被害率が 5.5~7.5%程度 であることが明らかになった.

Fig.20 Maximum wind speeds and roof damage ratios at WRF calculation grids (科研費報告書, 2019)

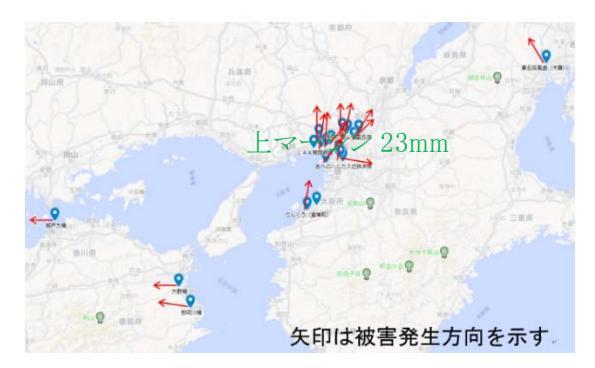
(Fig.49). また,強風により流された船舶の衝突 により,関西国際空港連絡橋が被害を受け(Fig.50) た.船舶による橋梁への衝突はこれ以外にも阪神 高速道路湾岸線,県道芦屋鳴尾浜線でも発生した. また,車の横転(Fig.51,52)も各地で見られた.

Fig.52 location and direction of the vehicle overturn (科研費報告書, 2019)

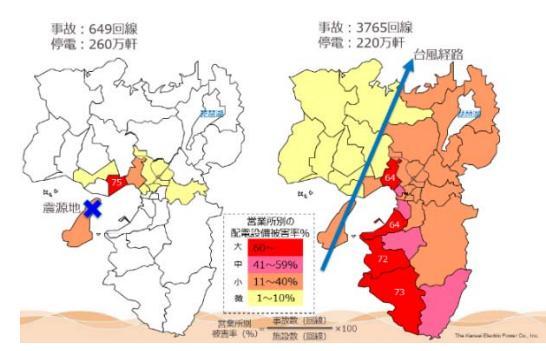
電力施設の被害(Fig.53)としては,関西電力管内 (Fig.54)において,電柱の倒壊は合計1343本.う ち,飛来物・建物倒壊に伴う2次被害は788本(89%) に及んでおり,風力のみによる倒壊はみられなかっ た.また,配電設備の被害は高圧線4914径間,柱上 変圧器362台,地上機器38台,地中ケーブル544m で,高圧線の断線は大阪と和歌山で多く,柱上変圧 器の被害は神戸と和歌山で,地上機器の被害は神戸 で多く,地中ケーブルの被害は大阪南でのみ発生し た.その他,配電線の回線数では3765回線,停電戸 数では220万軒におよび,回線数については阪神・ 淡路大震災(649回線)をはるかに上回る規模のも のであった.

Fig.54 damage to power cut or electricity in the Kansai region (関西電力, 2019)
