## 平成30年北海道胆振東部地震による土砂災害の特徴

### On the Features of Landslides Triggered by the 2018 Hokkaido Eastern Iburi Earthquake

王功輝・古谷元<sup>(1)</sup>・渡部直喜<sup>(2)</sup>・土井一生・馬寧

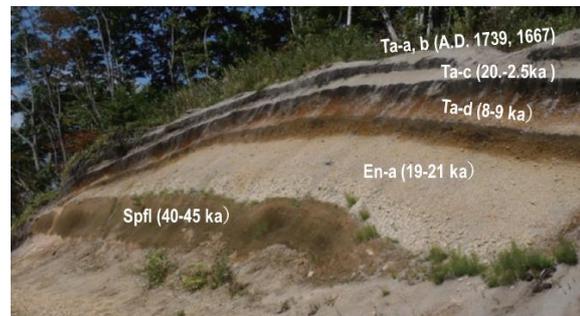
シルト岩（萌別層 Mb）からなる。産業技術総合研究所(2018)によると、厚真町の丘陵地は、砂岩及び礫岩を含む海成層が基盤として広く分布し、その上に、段丘堆積物、沖積層および火山砕屑堆積物などが覆っている（Fig. 3）。これらの火砕碎屑堆積物は、厚真町の西方約 45 km の支笏カルデラから約 4 万年前に噴出した支笏降下軽石層(Spfa-1)、恵庭火山の噴火による降下軽石層(En-a: 20,000 y.B.P.)、樽前火山から飛来した降下軽石層(Ta-d: 9000; Ta-c: 3000, Ta-b,-a: 300 y.B.P)である。写真 1 はこれらの堆積物の層順を示す一例である（中川他, 2018）。

Photo 1 Tephra layers resulting from post-caldera volcanoes of Shikotsu volcano and Eniwa and Tarumai volcanoes (after Nakagawa et al., 2018)

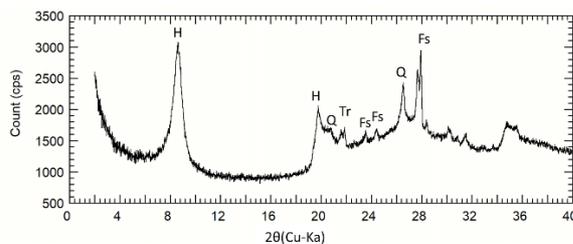
富里地区の崩壊は、吉野地区の崩壊と同様に、Ta-d火山灰層の下部にすべり面が発生したと推察される. また、すべり面付近に粘土化した土層も確認された (Photo 9) . この粘土層から土試料を採取し、粘土鉱物を分析したところ、ハロイサイトが形成されていることが分かった (Fig. 4) .

Fig. 4 Reflection peaks of halloysite in clayey soil sample from Ta-d tephra layer shown in Photo 9(b)

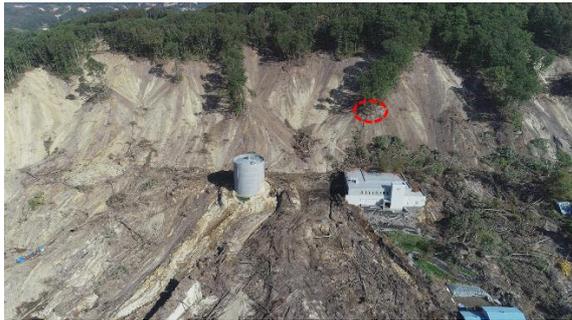
Photo 13: Location of Yanamaka Penetration test on Tomisato landslide area

富里崩壊地の源頭部において、滑落崖を鉛直に整形し、山中式土壌硬度計（山中・松尾、1962）を用いて、異なる土層の土壌硬度を測定した。測定箇所を Photo 13に示す。計測は、各土層断面に対して土壌硬度計を垂直に押し込み、貫入量(mm)を読み取った。なお、各土層での計測は、6回行い、これらの測定値の平均値をその土層の硬度とした。Fig.5に計測結果を示す。Fig.5aより、地表から135 cm深の所に、すべ

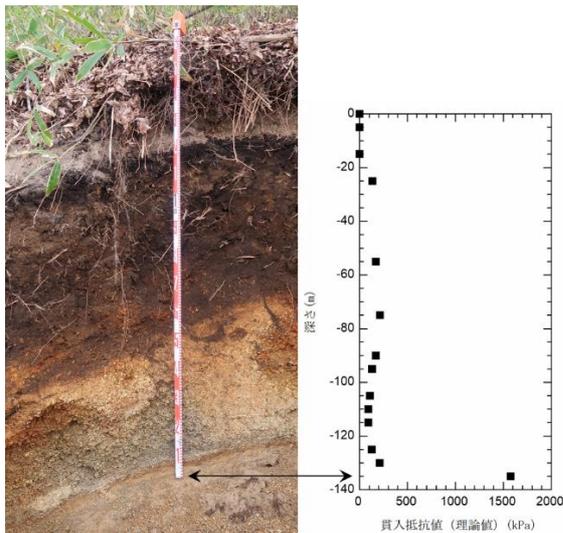
Fig. 5 (a) Profile of the tephra layers on the scarp of Tomisato landslide shown in Photo 13; (b) Penetration value against soil layer depth

り面の下位であるEn-a地層が露出している。すべり面より上位における貫入抵抗値は、200 kPaより小さい。一方、En-a層上面は、礫や堅い粘土層があるため、貫入抵抗値が著しく大きくなることが認められる。

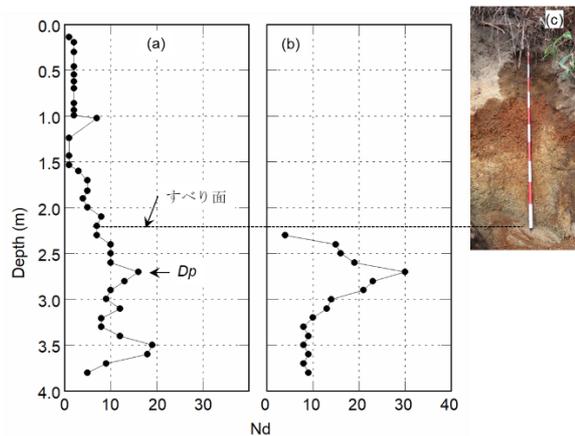
斜面崩壊発生箇所の斜面内部構造を把握するために、吉野地区の非崩壊斜面（Photo 3に示すCとD区域）において、簡易貫入実験を実施した。D区域においては、側方崖観察断面のごく近傍の斜面、及び崩壊後に露出したすべり面以深より試験を実施した。その結果をFig. 6に示す。Fig. 6cに示すすべり面以浅の土層においては、Nd値は10より小さい。一方、すべり面以深においては、深さの増加に伴って、Nd値が大きくなるが、ある深度 ( $D_p$ ) を超えると、減少する傾向が認められる。すべり面から  $D_p$  の間の土層は、恐らくEn-aの上部の礫を含む粘土層の可能性が考えられる。

Fig. 6 Penetration tests on the side slope and sliding surface of D area shown in Photo 3. (a) on the slope of the later scarp, (b) on the sliding surface; (c) later side of the landslide showing the soil layers

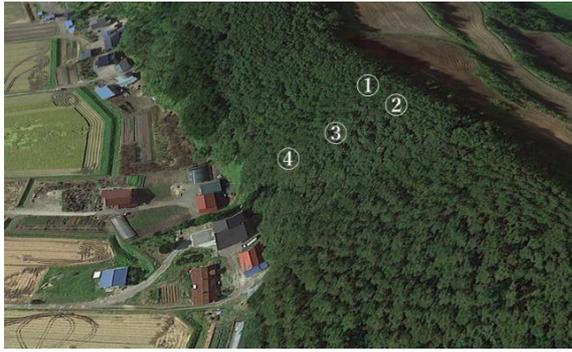
C区域においては、4箇所（山頂点①と②；中腹点③；下方点④）で調査を行った（Photo13に示す）。これらの結果をFig.7に示す。いずれの箇所においても、地表面からある深度までの貫入値は、若干な変動があるものの、全体として小さいことが分かる。一方、ある深度より深くなると、深度の増加に伴って、貫入値が大きくなる傾向が認められる。この貫入値が大きくなる付近の土層は恐らくTa-dの下部と推察される。もしそうであれば、山頂付近では、Ta-dまでのフフラ層が厚いと推測される。今後は、この斜面においてTa-dまでのテフラ層の層厚分布状態を調べて、地震時に斜面崩壊が発生しなかった原因を究明することが必要である。

Photo 14 Locations of penetration tests on slope without landslide (Yoshino area)

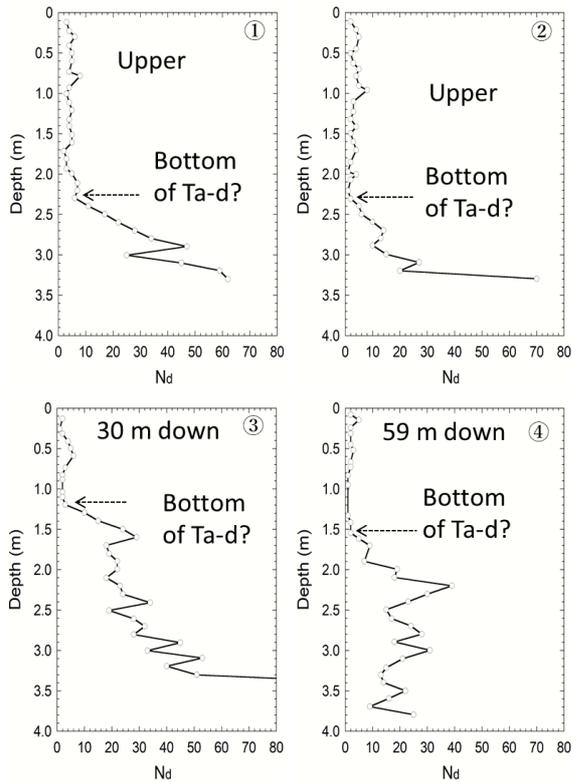
Fig. 7 Results of penetration tests on the slope of C area shown in Photo 3. ①~④: Locations of tests shown in Photo 13. Note that the distances shown in ③ and ④ are slope distances measured from point ②, respectively

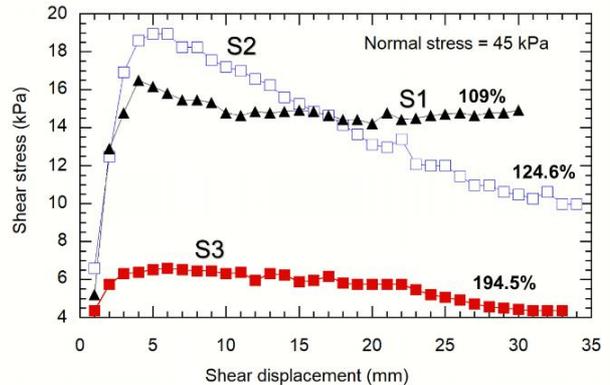
採集試料は、Photo 15に示すように、S1とS2は褐色の土層から、S3は楔状に分布している風化土層からのものである。S1, S2, 及びS3の含水比はそれぞれ109%, 124.6%, 及び194.5%である。これらの試料を用いて、せん断試験を実施した結果をFig. 8に示す。この図より試料のせん断抵抗は、試料の風化度および含水量によって異なることが認められる。特にS3は風化して粘土化した試料であるため、含水比が著しく高い。この土層に関する粘土鉱物分析はまだ実施されていないが、そのせん断強度 (ピーク及び残留強度) はS1とS2に比べて著しく低いことが分かる。また、S2とS3に対して透水実験を行ったところ、透水係数はそれぞれ $10^{-5}$  m/sと $10^{-7}$  m/sのオーダーであった。これらの風化土層の分布とすべり面の形成について調べる必要があるが、今後の課題にしたい。

Fig. 8 In-situ direct shear box tests on samples of S1, S2, and S3 shown in Photo 15

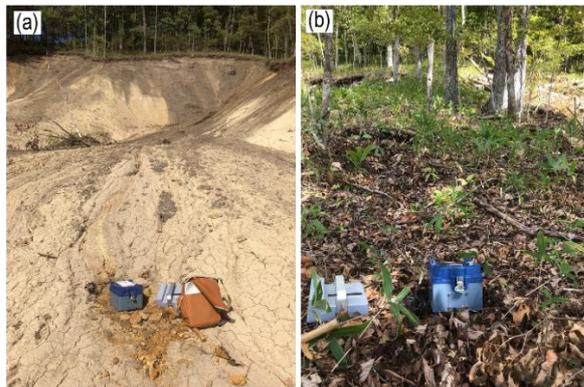
地震時の斜面崩壊の発生機構を解明するためには、まずテフラ斜面の振動特性を究明することが不可欠である。そこで、地震によって崩壊した斜面の内外において微動観測を吉野地区と富里地区で実施した。この観測には、微動探査用計測装置McSEIS-MT NEOを用いた。吉野地区のD区域 (Photo 3に示す) 及び富里の崩壊地 (Photo 13の赤丸に占める区域) においては、崩壊により露出したすべり面とその横に残っている非崩壊斜面を対象とした。また、吉野地区のC区域の非崩壊斜面でも展開した。Photo 16には、富里地区における観測の様子を示す。観測方法は、観測点の地面を水平に整形した後に、微動探査用計測装置を設置し、100 Hzのサンプリング周波数で20~60分間の収録とした。2018年9月29日に富里地区において実施した観測点をFig. 9に示す。実際に観測されたデータの一例として、Fig. 9に示す観測点0917における観測データをFig. 10に示す。

Photo 16 Microtremour observation on the sliding surface (a) and on the neighboring slope (b) in Tomisato area

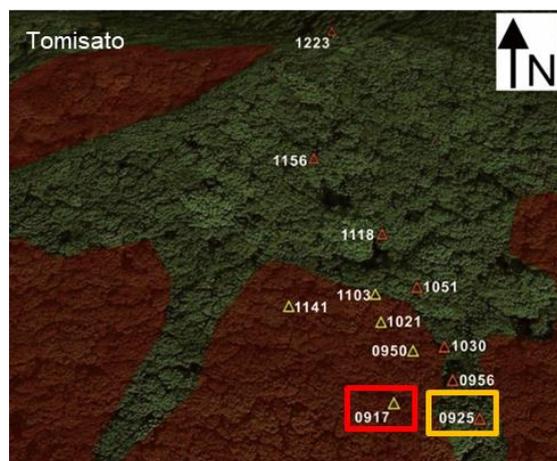
Fig. 9 Microtremour observation on Tomisato area.  $\Delta$ : Locations of each measure point; 0917: Measurement start time of 09:17 on September 29, 2018

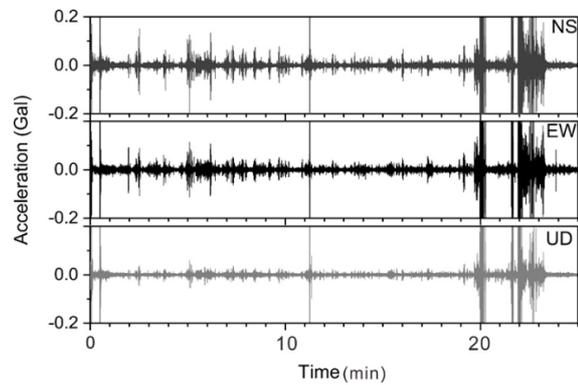
Fig. 10 Seismic records at observation point  $\Delta$ 0917 shown in Fig.9

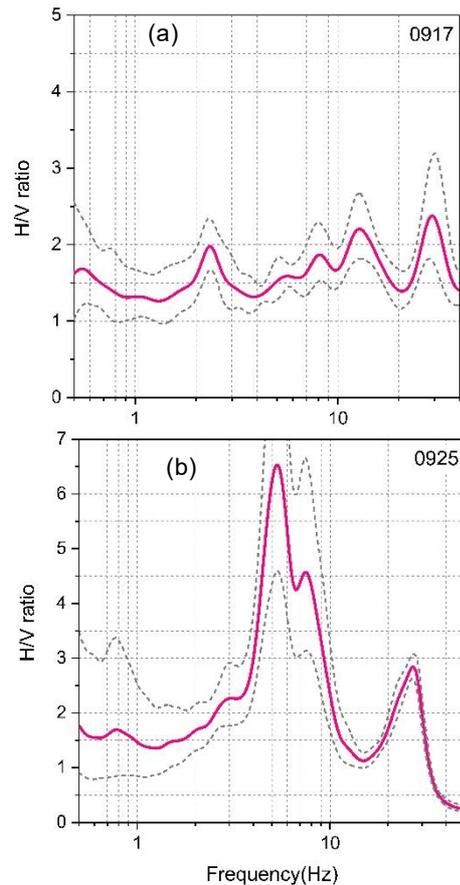
Fig. 11 Amplification characteristics for site 0917 (a) and site 0925 (b) shown in Fig. 9

各観測点において計測した常時微動データは、まず、各成分 (EW, NS, UD)の記録を高速フーリエ変換した。次に、EWとNSのスペクトルから水平面でのスペクトルを計算し、そのスペクトルから水平/上下の比 (H/V ratio) (中村, 1988) を求めた。Fig. 11に、崩壊部のすべり面上になる観測点0917と非崩壊斜面になる観測点0925に対するH/V ratio解析結果を示す。観測点0917 (すべり面上) の結果 (Fig. 11a) から、H/V ratioには複数のピークが存在することが分かる。しかし、いずれのピーク値は約2であるた

め、これらのピーク値から卓越周波数の抽出は難しいと思われる。一方、非崩壊斜面における観測点0925の結果 (Fig. 11b) では、2つのピークが存在することが分かる。これらのピークが対応する周波数は、それぞれ5 Hz付近と25 Hz付近である。低周波数の卓越振動は、斜面全体の固有周波数を示唆していると考えられる。また、高周波数の卓越振動は表層のテフラ層による影響だと推察される。一方、低周波の卓越周波数は隣接の観測点0917と比べると、大きく変動した。その原因としては、観測点における高低差や地形および土層厚などが考えられるが、詳細な検討は今後の課題にしたい。また、本震時に崩壊域周辺における地震動の卓越周波数の特徴と崩壊斜面の固有周波数との関係に関する分析も現在進行中であるため、解析結果を今後の報告に纏めたい。

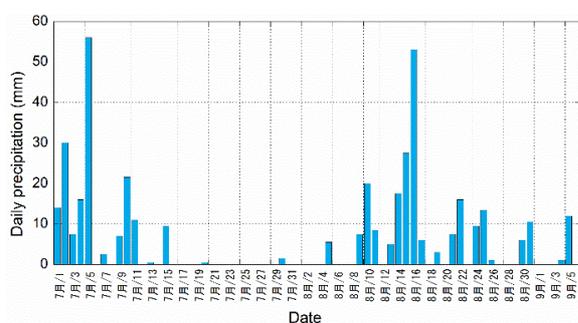
斜面崩壊の誘因としては、強い地震動以外に、地震前の降雨が考えられる。Fig. 12にAMeDAS厚真の7月1日から9月5日までの降雨量データを示す。厚真町周辺では、地震前日の9月5日における降雨量が、10数ミリ程度であった。この降水量は、斜面崩壊に直接的に大きな影響を与えたと考えがたい。しかし、7月上旬および8月中旬には、50 mm/dayの降雨量があった。これらの降雨が今回の群発した斜面崩壊の発生・運動にどのような影響を与えたかについては、より詳細な調査が必要となる。

Fig. 12 Daily precipitation during July 1~ September 5, 2018, at AMeDAS Atsuma
