台風1915号による横浜港の被災について —シーバス被害を例として—

Damage in Yokohama Port due to Typhoon No.1915 -Study on Sea-Bus Damage -

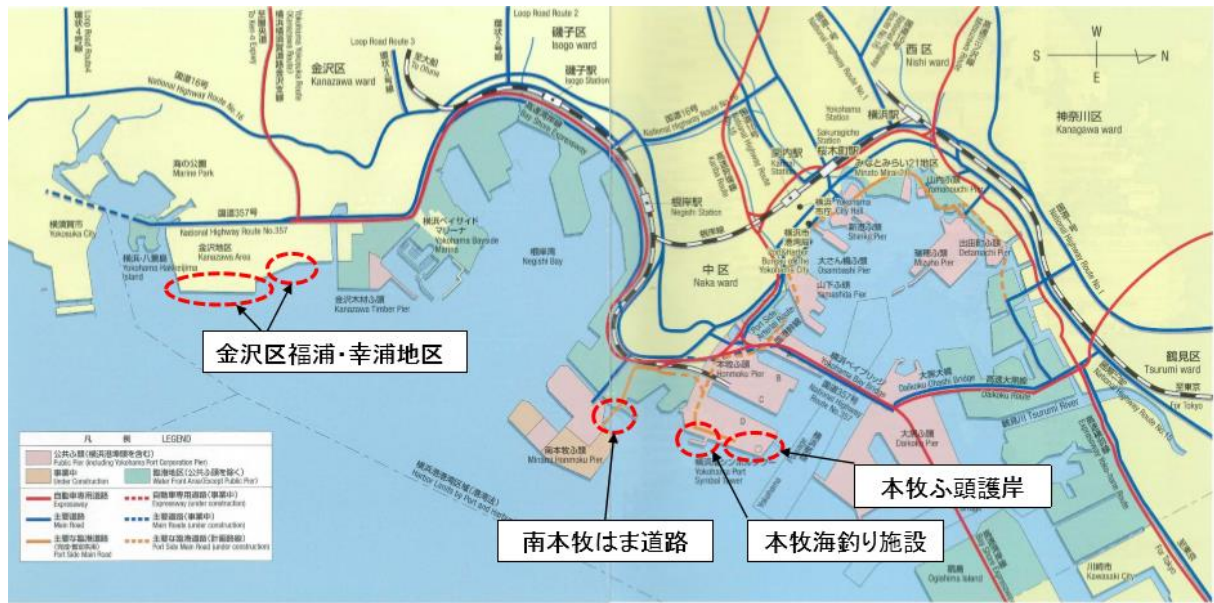
Fig.1 Location for field survey in Yokohama harbor

Fig.1に調査地点の位置を示す。横浜港付近では中心気圧960ha, 最大風速43m/s が記録され金沢区福浦, 幸浦地区, 本牧ふ頭護岸などにおいて想定以上の高波による護岸上部構造の損壊や背後地への浸水などの被害が生じた。また、本牧ふ頭沖に停泊していた貨物船の一部が強風によって走錨し、そのうちの一隻が南本牧はま道路の海上橋げた部分に衝突し、橋げたの一部損壊をもたらした。

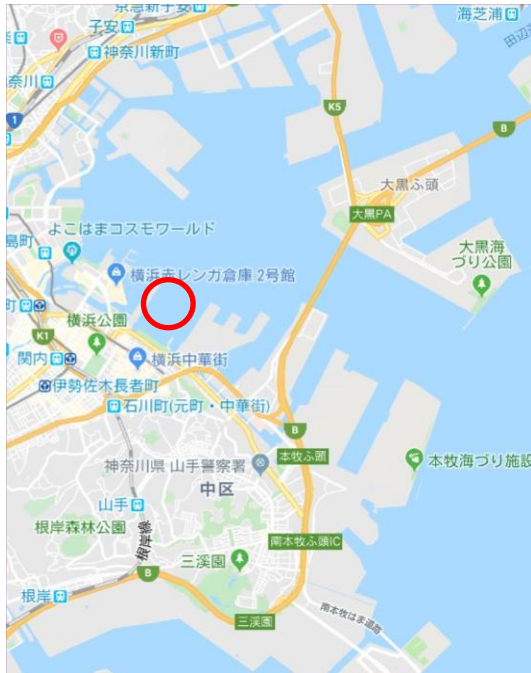
Fig.5 Location of Yamashita-pier

Fig.5に山下公園の位置を示す。なお、事故の2週間後に来襲した台風19号については、避泊係留位置を図の左手奥の横浜駅裏手の遮蔽された水域に位置する”横浜駅栈橋“に変更して、係留索の切断をまぬかれたとのことである。なお、台風19号については、港湾における被害は確認されていない。

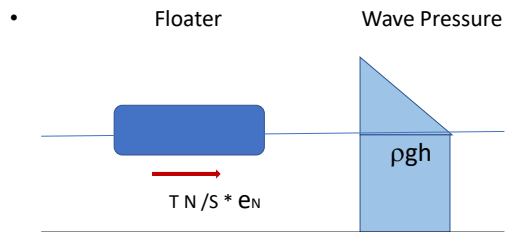
Fig.8 Acting force on floating ship

一方、係船索は 12 本がすべて作用するわけではなく船体の位置によって力が作用するロープの位置は変化し、極端な場合には 1 本のロープで全荷重を受け持つ場合もある。

ける形ではないために波による力（水平力）を主に受けるものと考えられ、その作用及び抵抗の様子は Fig.8 のように模式化できる。ここで、 F は波力、 r は水の密度、 g は重力加速度、 h は作用波高、 h_s は船体の高さ、 B は船体の幅である。また、 T は係留索の最大張力、 eN は張力が作用する索の全体数に対する比率、 S は係留索の破断強度に対して乗する安全率である。

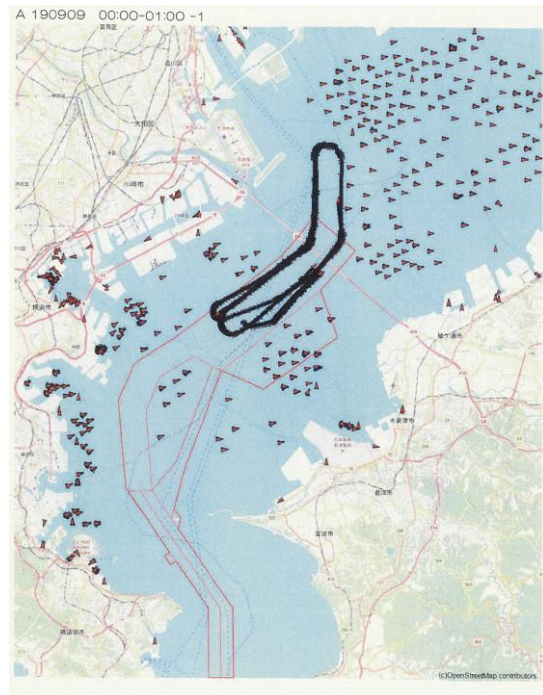
(1) 9/9 0:00-1:00

Fig.10 に国土交通省調査による AIS の船舶位置調査結果を示す. 台風 15 号の来襲にあたって, 係留避難していた船舶は一斉に振れ回り運動を開始し, その軌跡が AIS データに表れている. 本牧沖で走錨を始めた船があり, その 1 隻が, 前述の“横浜はま道路”にぶつかり交通障害を与えた“ぶんどぶりんせす” (Fig.11) である.
