2020年7月豪雨災害による熊本県南部の深層崩壊について

Deep-seated Landslides Induced by the Heavy Rain Event of July 2020 in South Kumamoto

山崎 新太郎

Synopsis

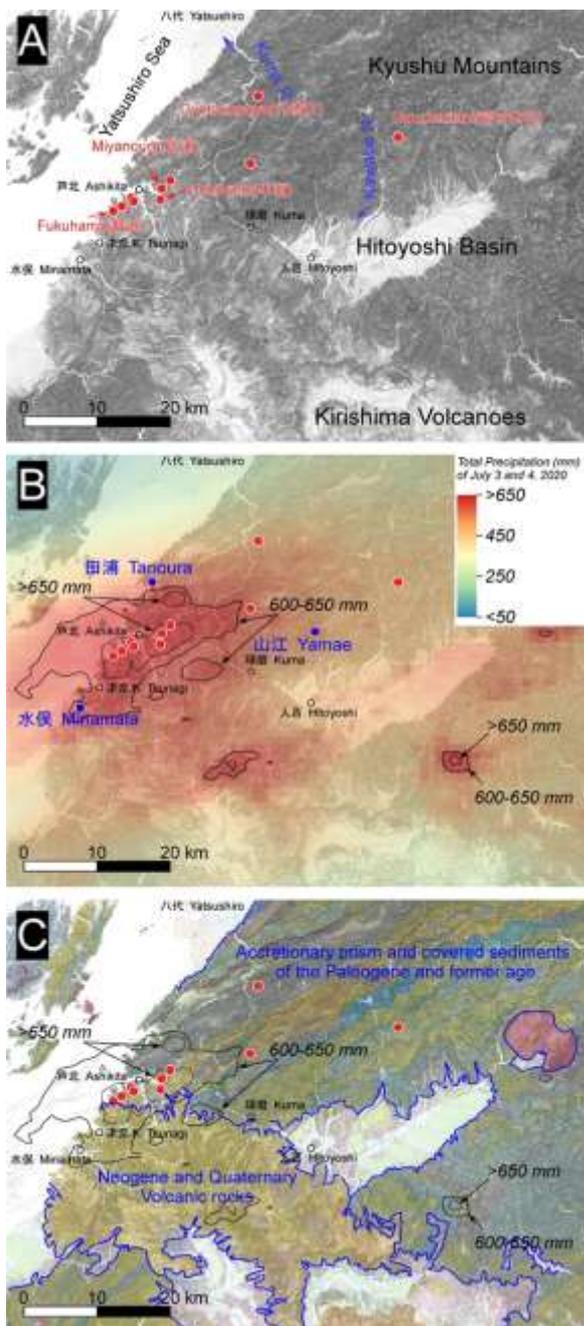
遠望観察を含む調査を行った崩壊深が3 m程度以上あると思われる崩壊の分布をFig. 1に示す。筆者らが現地調査で発見したこれらのやや深い崩壊は10カ所であるが、筆者は災害後の衛星写真等を現時点では分析できておらず、交通障害も継続していたためにすべての崩壊を抽出できていない。そのために、この分布図はすべてを網羅したものではない。しかし、発見された崩壊は芦北町と津奈木町の沿岸部に集中しており、内陸部の球磨川流域およびその支流の川辺川の流域にもあるもののその数は少ないと思われる。災害発生地周辺の地形は、沿岸部では標高300 m以下の山地であり、リアス式海岸に接する地域

Fig. 1 Distribution of deep landslides (deeper than 3 m) induced by the 2020 rain event around the south Kumamoto area, subfigure A is with slope map (darker indicates steeper), subfigure B is A with amount of rainfall for 2 days (July 3 to 4), and subfigure C is A with the seamless digital geologic map of Japan (Version 2) by AIST.

を超える降雨があったとされる (Fig. 1B) が、これらの地域は特に沿岸部の芦北町と津奈木町付近にあった。筆者が分布を示した沿岸部の岩盤崩壊は沿岸域の降雨量総計650 mm以上の地域に集中する。

地質は、斎藤ほか (2010) の20万分の1地質図幅「八代及び野母崎の一部」および、それを元にしたシームレス地質図v2 (地質調査総合センター) によると、ジュラ紀に成立した付加体 (秩父帯)、または古第三紀以前に成立した付加体 (四万十帯) が広く分布している。また、地域南側にはそれを覆って新第三紀～第四紀の火山岩類 (肥薩火山岩類) がある。Fig. 1Cに示すように上記地質図上で岩盤崩壊は付加体地域にのみ分布していることになっているが、後述する津奈木町福浜の崩壊のように一部、肥薩火山岩類に所属すると思われる岩石が崩壊した箇所もあった。

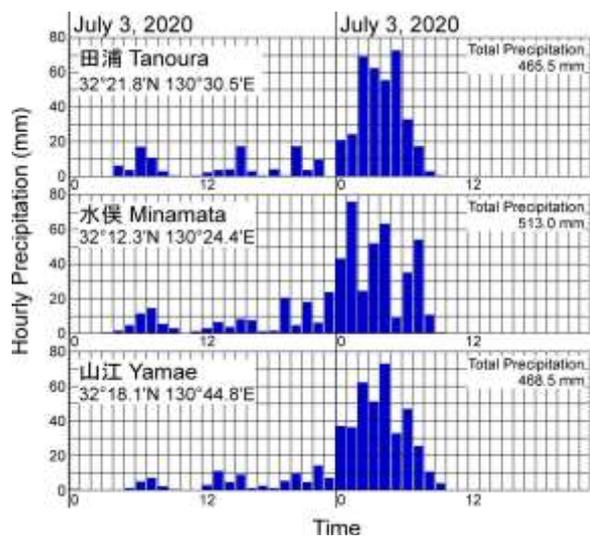
Fig. 2 Hourly rainfalls of the three meteorological station on July 3 and 4 around south Kumamoto.

豪雨は7月3日午前中から4日の午前中にかけて断続的に強い降雨をもたらした。気象庁アメダスのデータを参考にすれば、芦北町田浦、水俣市、山江村で特に3日深夜から4日未明に降雨が集中していた (Fig. 2)。下記に記述する斜面災害をもたらした降雨も、大部分が4日の未明からの雨と考えられる。
