昭和 28 年有田川水害で発生した深層崩壊の 地質地形学的素因について

Geological and Geomorphological Causes of Deep-seated Catastrophic Landslides in the 1953 Aridagawa Disaster

荒井紀之

Synopsis

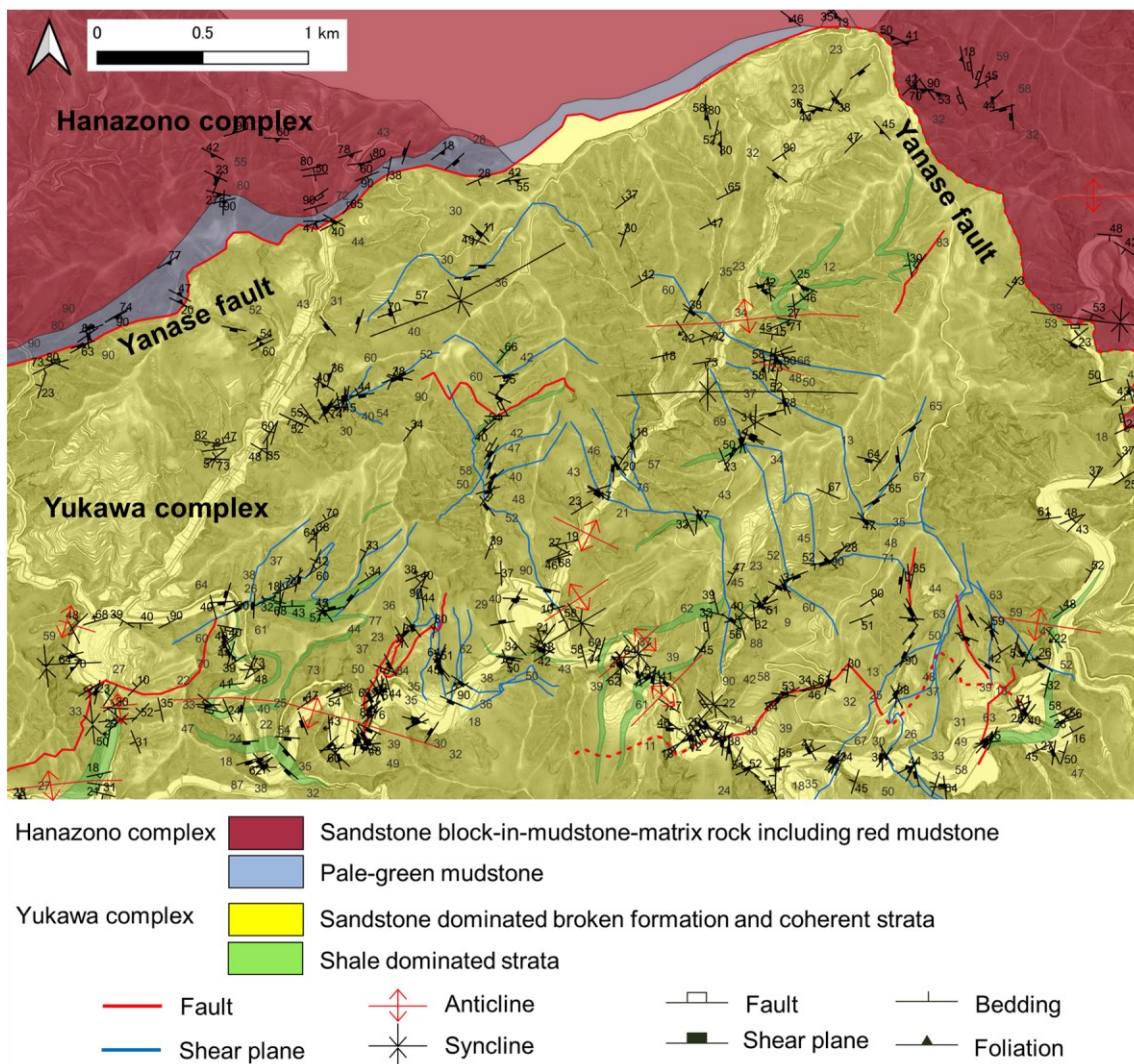
Fig. 4 Geologic map obtained by this study.

Fig. 5に、本研究域の湯川コンプレックス中に観察される地質的不連続面の方向分布を示す。本研究域の湯川コンプレックス中には東西から東北東-西南西方向の開いた褶曲構造が複数存在し(Fig. 4)、褶曲軸が西側にプランジしているため、層理面の極が全体としてこの褶曲軸に直交する大円沿いに分布している。

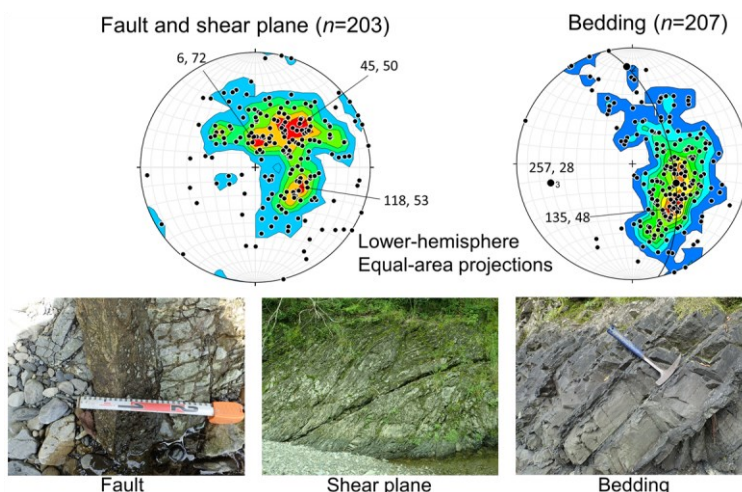
湯川コンプレックスの断層面は、N45°W, 40°SE, N84°W, 18°S, N28°E, 37°NWの3方向の卓越方向が存在する (Fig. 5)。一方、美山コンプレックスと花園

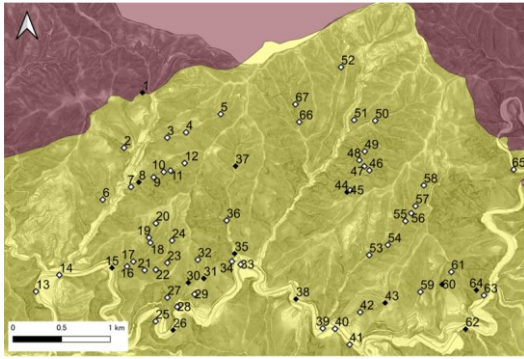
Fig. 6 Location map of outcrops including white veins. Black diamond shows the point X-ray diffraction analysis was performed.

Fig. 6に湯川コンプレックス中で白脈の認められた露頭位置を、Table 2にX線回折分析により検出された脈中の鉱物を示す。分析した白色脈中には、濁沸

調査の結果、研究域の湯川コンプレックス中の砂岩優勢な破断相中には、断層やせん断面に沿い濁沸石を含む白色脈が広範囲に認められた。これらの露頭では、岩石が空隙に富み、ハンマーの軽打で容易に分離し砕けるものが含まれていた。羽田野(1968)によると、中沢圭二が湯川コンプレックス北部で濁沸石脈を発見し、濁沸石の脱水作用による岩石の膠着力弱体化と崩壊発生との関連性を指摘したとある。菊池 (2021) は、2018年の宇和島で発生した斜面崩壊を調査し、濁沸石脈を含む砂岩の化学・物理的風化系列について論じた。四万十帯の仏像構造線に近い堆積岩中には濁沸石脈が発達している事例 (日本地質学会, 2016; 原ら, 2014) があるが、その詳細についてはさらなる研究が必要である。濁沸石は、乾燥湿潤の繰り返しにより1/8の結晶水が増減し、この際約1.5%の体積変化や粉状化が生じることが知られている (有泉, 1979)。
