## 2024年能登半島地震における建物被害と発生した地震動

### Damage to Buildings and Strong Ground Motions in the 2024 Noto-hanto Earthquake

### Synopsis

We reported on the building damage and the strong ground motions that occurred during the 2024 Noto-hanto earthquake.

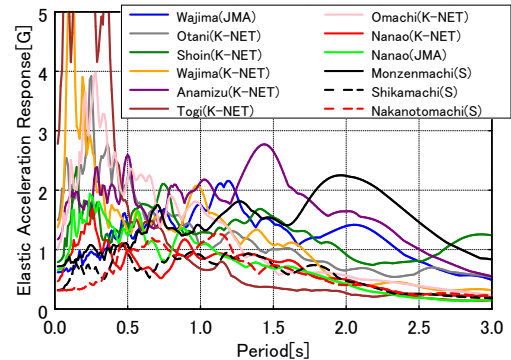
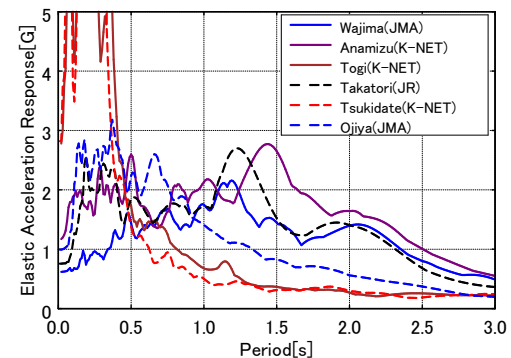
Fig.2-1 Response acceleration spectra

向ベクトル合成, 減衰定数5%) を, Fig. 2-1(b)に, 特に震度の大きな地震動の応答スペクトルを, 過去の大地震で観測された地震動のものと比較して示す. 震度7を観測したK-NET富来は, 全壊率0% (林他, 2013) の2011年東北地方太平洋沖地震K-NET築館と同様に, 計測震度と相関のある周期1秒以下の応答 (境他, 2004) は大きい, 建物の大きな被害と相関のある周期1-2秒の応答は全壊率1.8%の2004年新潟県中越地震JMA小千谷よりも小さく, 短周期の揺れが卓越して震度は大きくなるものの, 大きな建物被害は生じにくい性質の地震動である. 同じく震度7を観測したK-NET穴水は, 周期1-2秒の成分が全壊率43.1% (境他, 2023) であったJR鷹取と同程度で, 建物の大きな被害を引き起こす成分が非常に強い地震動と言える. 震度6強を観測したJMA輪島も, JR鷹取よりは小さいものの全壊率1.8%であったJMA小千谷の2倍程度の1-2秒応答であり, 建物の大きな被害を引き起こす成分が強い地震動である. この他にも, 震度6強を観測したK-NET大谷, K-NET正院, K-NET輪島は周期1-2秒で1g (=重力加速度) 以上の応答であり, 建物に大きな被害を引き起こす可能性のある地震動と言える.

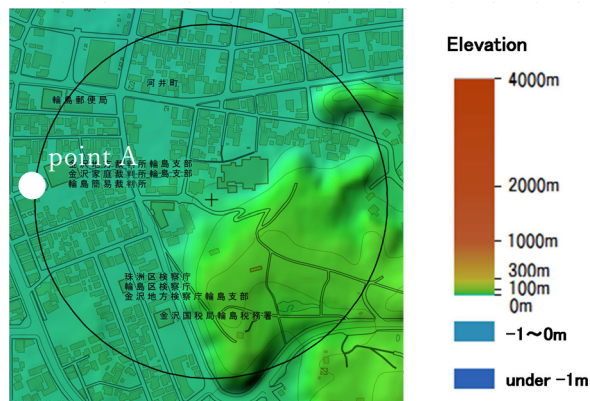
Fig. 2-5 Topography around K-NET Wajima (Geospatial Information Authority of Japan, 2024)

Fig. 2-4に計測震度、1-1.5秒震度（境, 2013）と実被害率の対応を示す。建物棟数が少ない観測点も参考のため小さいマーカーで示している。（a）の計測震度の場合は右上がりの傾向にならず、棟数は少ないものの全壊率0%のK-NET富来が最も計測震度が大きくなっている。（b）の1-1.5秒震度の場合は、全体的に右上がりの傾向が見られる。ただし、いずれの震度でもK-NET輪島の推定被害率との誤差が約30ptと大きい。この要因として、Photo 2-13およびFig. 2-5

（国土地理院, 2024閲覧）に示すようにK-NET輪島が周辺より標高の高い丘の途中に設置されており、比較的硬い地盤（中川他, 2013）の上に位置するため、周辺で生じた地震動が強震記録と異なる可能性が考えられる。地点AはK-NET輪島から半径200mの調査範囲のほぼ円周上に位置するが、Fig. 2-6より、深さ1mで岩盤に達するK-NET輪島に対し、地点Aで泥岩が現れるのは深さ26mと、両者の表層地盤は大きく異なる。そこでK-NET輪島の地盤データと周辺の微地形区分から求めたスペクトル増幅率（Fig. 2-7）（先名他, 2009, 境他, 2003）を用いて周辺の計測震度（計測震度と相関の高い周期0.1-1秒応答から求める0.1-1秒震度から換算（境他, 2004））、1-1.5秒震度を推定した。その結果、Fig. 2-4(b)に灰色のマーカーで示すようにK-NET輪島周辺の1-1.5秒震度は震度7となり、実被害との対応は改善した。同様に、計測震度の場合もFig. 2-4(a)に灰色のマーカーで示しているが、1秒以下の短周期は増幅率の差が1-1.5秒と比べて大きくないため、表層地盤の差を考慮しても実被害との対応はあまり改善しなかった。

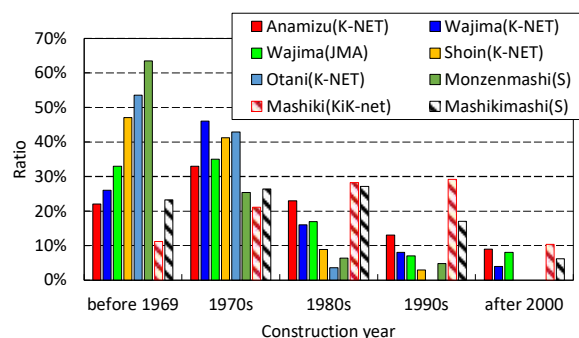
Fig. 2-8 Construction year distribution

被害関数による推定被害率よりも実被害率が高い傾向にある要因の一つに、観測点周辺に古い建物が多かったことが考えられる。そこで、建物の外観から建築年代を推定する手法（戸田他, 2020, 汐満他 2024）を用いて、Fig. 2-8に示す5観測点周辺の建築年代分布と年代別全壊率を推定した。その結果、K-NET穴水では約5割、K-NET輪島とJMA輪島では約7割、K-NET正院とK-NET大谷では約9割の建物が1980年以前の旧耐震基準によるものであった。

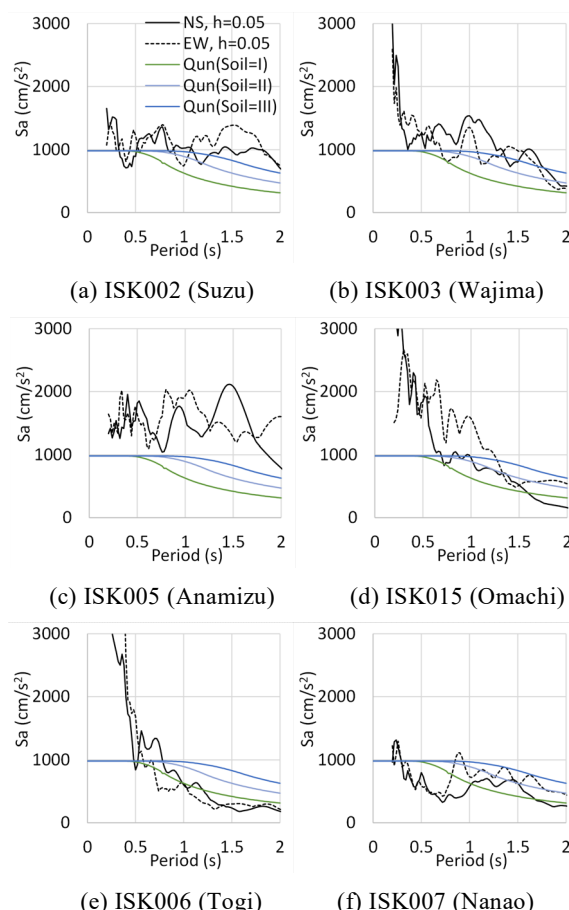
Fig. 3-1 Acceleration spectrum

震源に近い能登北部（輪島市・穴水町・能登町・珠洲市）と能登中部（羽咋市・宝達志水町・中能登町・志賀町・七尾市）では地震動の大きさや被害が大きく異なる。Fig. 3-1(a)-(d) に示す北部の観測記録では許容応力度設計（1次設計）で想定する地震力を大きく超え、2種地盤でも2.0秒付近までは保有水平耐力設計（2次設計）で想定する地震力を超えている。能登中部では2次設計で想定する地震力を超える地点は限られている。直下の断層が本震の影響で動いた富来町では0.7秒以下の短周期で、また北部の境界に位置する七尾市ではスペクトルのピークが一部で超えている。

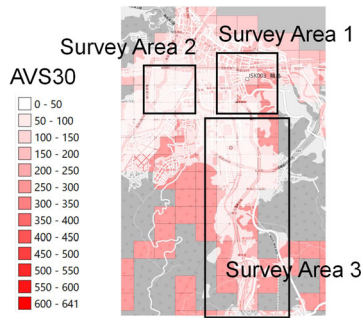
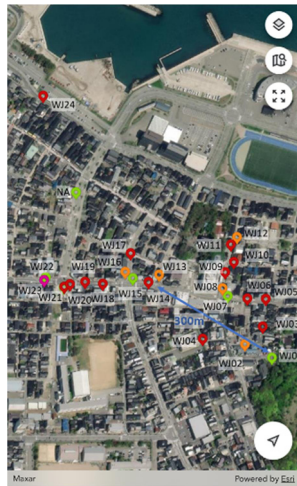
Fig. 3-3 Survey area in Wajima city

輪島市内の地盤特性(VS30)と調査範囲をFig. 3-3(a)に示す．調査にあたって，StEERから提供を受けた被害調査アプリを利用し，建物の位置と被害，メディア情報を収集した．Fig. 3-3(b)は，調査範囲1(図中Survey Area 1)で1月13日に記録したK-Net輪島の観測点(WJ01)から目抜き通りまで25棟の位置，を示している．また同範囲で3月24日にさらに17棟を外観調査した．うちRC造が9棟あり，鋼構造が5棟である．木造が大半を占めるなか，低層のRC造が散見されるが鋼構造は少ない．RC造には倒壊した7階建てのビルも含まれるが，中低層では大きな被害はなかった．ただし，Fig. 3-4(a)に示すように，RC造で躯体の損傷が軽微でも周辺地盤の変状や建物の沈下

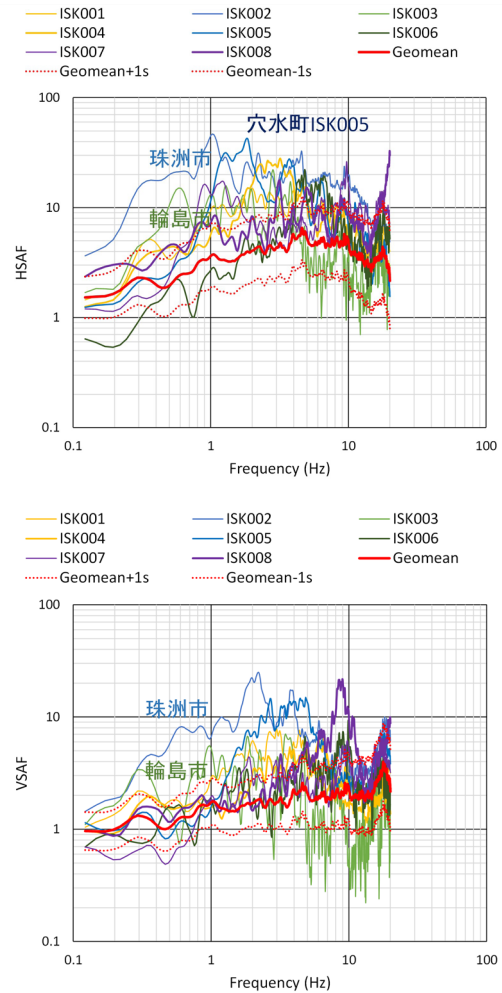
Fig. 4-2 Separated site amplification factors for horizontal (upper panel) and vertical (lower panel) components (sHSAF and sVSAF) at eight K-NET stations in the Noto Peninsula. Red solid and dotted lines are geometrical mean and mean  $\pm 1$  standard deviation for all the K-NET stations in

Fig. 4-2にはスペクトル分離解析で得られたS波部のサイト増幅特性を能登半島北部の全観測点ISK001~ISK008について示す。横軸は周波数 $f$ である。この図から被害の顕著だった珠洲市(ISK002), 輪島市(ISK003), 穴水町(ISK005)のサイト増幅特性が顕著に大きいことがわかる。全国平均を赤実線で示したが、水平動の1Hzで約4倍, 5Hzで約6倍, 上下動の1Hzで約2倍, 5Hzで約3倍であり、能登半島の大半の地点ではこの平均レベルを大きく上回っている。特に珠洲市ISK002のサイト増幅率は大きく、水平動では1Hzでのピーク値が45倍, 上下動では2Hzのピーク値が25倍となっており、通常の硬質地盤では考えられないレベルの増幅率となっている。なおこのS波部のサイト増幅特性はS波速度3.45km/s相当の地震基盤に対する絶対的増幅率なので、通常用いられるようなS波速度350m/sや600m/sの工学的基盤からの相対的増幅率と比較すると2~3倍以上大きめの値となっていることに注意されたい。

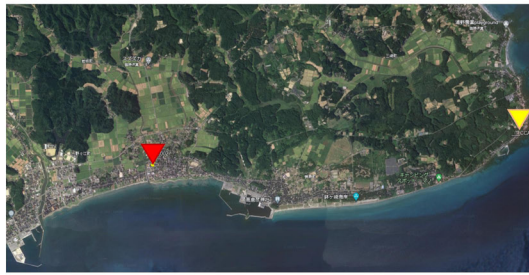
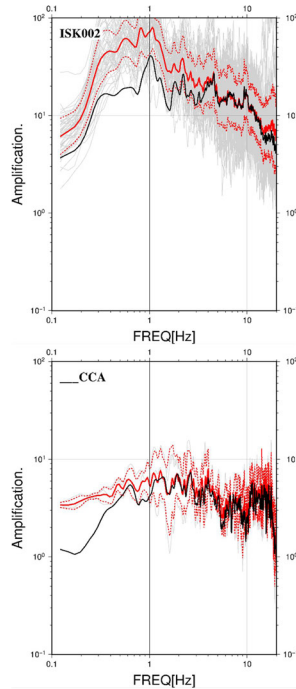
Fig. 4-3には珠洲市内のK-NET観測点ISK002とその西側3km地点の海岸段丘上に設置されていた気象庁震度計CCAの水平動サイト増幅特性を比較して示す。図にはS波部のサイト増幅特性sHSAFを黒実線で、全波のサイト増幅特性wHSAFを赤実線で、個々の地震の全波サイト増幅特性を灰色線で示している。赤点線は全波サイト特性の平均 $\pm 1$ 標準偏差である。この図から、被害集中地区から遠く離れたCCA地点では最大でも増幅率は6倍程度で収まっており、特に大きな増幅は生じていないのに対して、被害集中地区のほぼ中心に位置しているISK002地点では全波サイト特性のピーク増幅率は1Hzにおいて約80倍に達し、しかも1Hz以下の広い振動数範囲でS波サイト増幅率を上回る性状を示していることがわかる。この80倍というピーク増幅率を有するwHSAFは全強震観測地点の中でも上位1%に入るレベルの増幅率であり、通常ならば関東平野や大阪平野などの大規模堆積盆地の沿岸域の軟弱地盤サイトなどでしか観測されないレベルである。珠洲市のISK002サイトは背後に丘陵地の迫る狭小な平野部の海岸寄りサイトであって、そうした大規模堆積盆地に位置するサイトではない。防災科学技術研究所(2019)がweb上で公表しているボーリングデータによれば、ISK002の直下には少なくとも20m以上の沖積層が存在していることが明らかにされているが(その沖積層の10m~20mのS波速

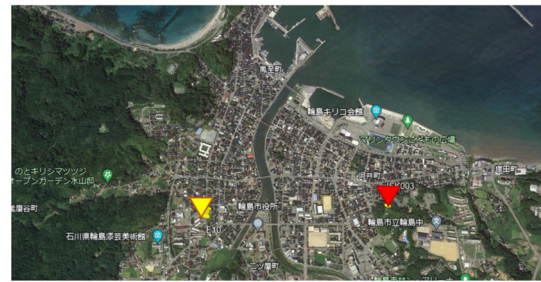
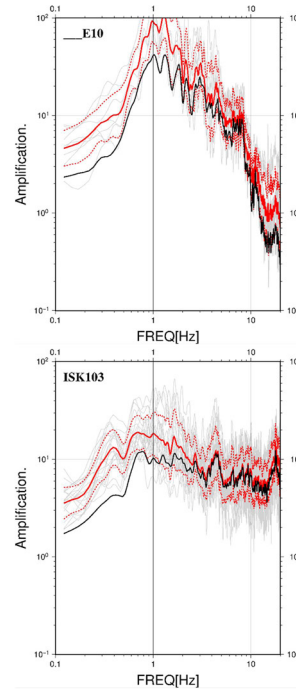
Fig. 4-4には輪島市内のK-NET観測点ISK003とその西側1km地点の被災地区の南端に設置されていた気象庁震度計E10の水平動サイト増幅特性sHSAF・wHSAFを比較して示す。図の意味はFig.4-3と同じである。

JMA E10の水平動サイト増幅特性は驚くほど珠洲市内のISK002のサイト増幅特性と類似している。そのピーク振動数は約1Hzであり、sHSAFのピーク値は約40, wHSAFのピーク値は約100倍に達している。ISK002と異なっているのは、ISK002ではwHSAFとsHSAFの違いが0.5Hz~1Hzの周波数区間で他の区間に比して大きめとなっているのに対して、E10では0.12Hz~2Hzまでほぼ2倍で平行になっていることである。このE10のサイト増幅特性に比べてISK003のサイト増幅特性はsHSAFのピーク値が0.8Hzで約10, wHSAFのピーク値が同じく0.8Hzで約20となっており、2地点の違いは珠洲市内の場合ほどではないが、増幅率には大きな違いがあることがわかる。またE10の増幅特性の特徴として、10Hz以上の高振動数の振幅が小さいことが明らかであるが、これは地震基盤から上の堆積層の層厚が比較的均質でかつ厚いことを示唆している(堆積層が厚いと基盤から地表面まで地震波が上昇する間に堆積層の材料減衰と散乱減衰の効果で高振動数の波動が減少するから)。ISK003にはそうした高振動数域の顕著な減少効果は見られない。

ISK003における防災科研の公表しているボーリングデータからはISK003は岩盤上(堆積岩)に直接設置されていることになっており、4mの表層風化層の下に直ちに $V_s=500$ m/sを超える層が出現している。その堆積岩の層厚がそれほど厚くなければピーク振動数はもっと高くてもよいはずだが、それがE10と同様に1Hz付近であることを考えると、この地点も大局的にはE10と同じような堆積岩の盆地構造の内部に位置しているものと推定される。なおFig. 4-4でISK003のサイト名がISK103と表記されているのはこのサイトは早期に移設され、我々は専ら移設後の観測地震動を用いて分離解析を実施したためである。

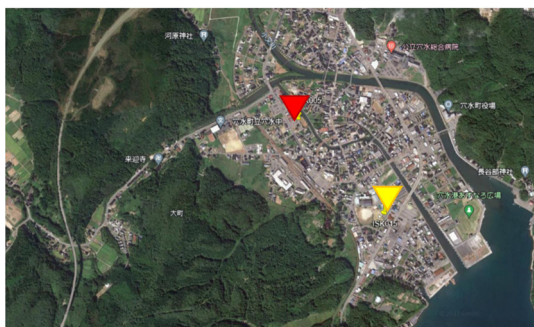
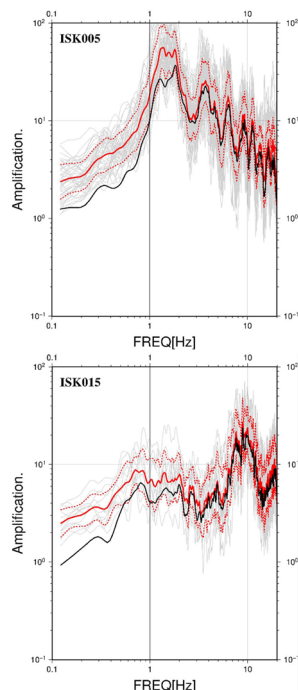
Fig. 4-5には穴水町内の被災地区の中心地に設置されていたK-NET観測点ISK005とその南東1km地点の周辺地域における被害の少なかったK-NET観測点ISK015の水平動サイト増幅特性sHSAF・wHSAFを比較して示す。図の意味はFig. 4-3・Fig. 4-4と同じである。

離れていないISK015地点では1Hz付近の増幅率は10倍以下で、ピーク振動数は10Hzとなっており、そのピーク増幅率は約20倍となっている。このように穴水町内の2観測点間でもサイト増幅特性と被害レベルとの間にはよい相関がみられる。

ISK005のサイト特性の特徴として、基本ピーク振動数が最大のピーク値を示した後、より高い振動数域において繰り返し明瞭なピークが生じていることが指摘できる。これはインピーダンスコントラストの高い層構造が平行成層として存在しており、その一次元的な増幅を呈しているという可能性を強く示唆している。

ISK015のボーリングデータからはこの地点の6m以深には堆積岩層が存在しており、そのS波速度 $V_s$ は600m/s以上となっていることがわかる。表層の平均S波速度を240m/sとすれば6mの層厚は10Hzの卓越振動数に対応し、Fig. 4-5のピーク振動数は風化層を含む表層構造のS波増幅で説明できることがわかる。
