2012年8月宇治水害調査速報

京都大学防災研究所流域災害研究センター

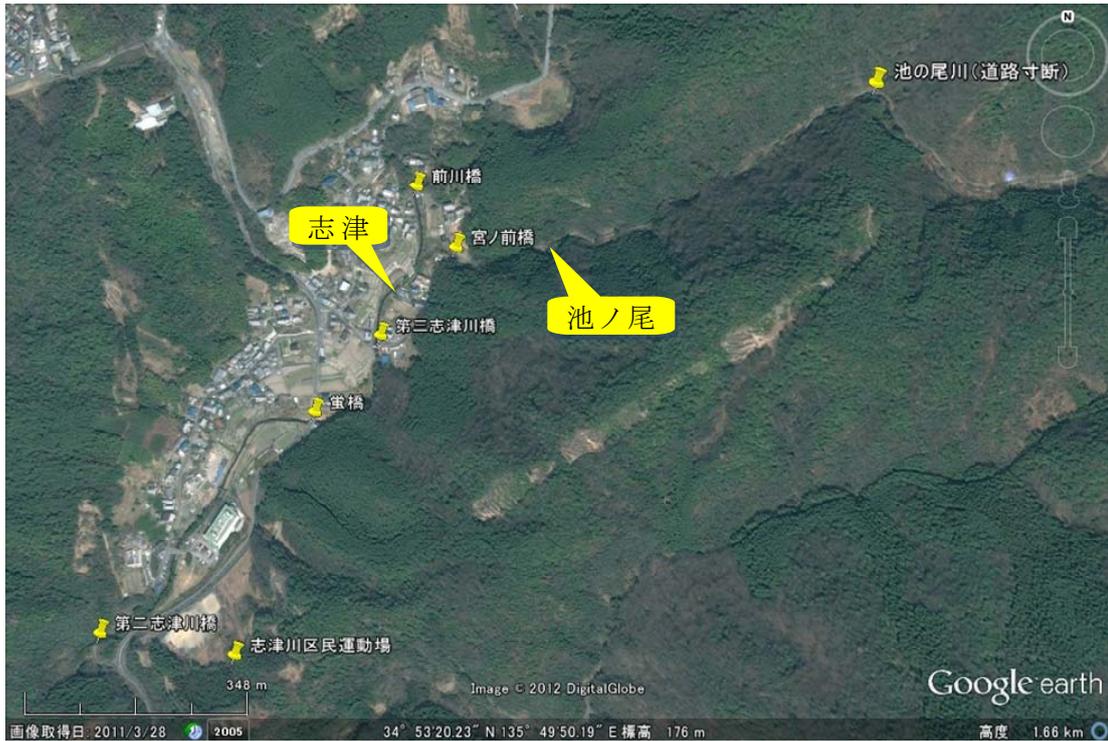
図3 志津川地区調査地点

図3に、宇治市志津川区の被災箇所の平面分布を示す。志津川地区北部の前川橋下流側では家屋の流失，その南約100mの左岸支川・池ノ尾川の宮ノ前橋では土石流による河道閉塞，池ノ尾川上流では河岸浸食と道路の破壊，下流の第三志津川橋周辺では洪水流の氾濫，蜷橋下流域では溪流からの土砂流出による農地への土砂の堆積，志津川区民運動場では斜面崩壊による土砂及び流木の堆積，志津川下流域の第二志津川橋では河岸浸食及び水，土砂及び流木の氾濫が発生していた。

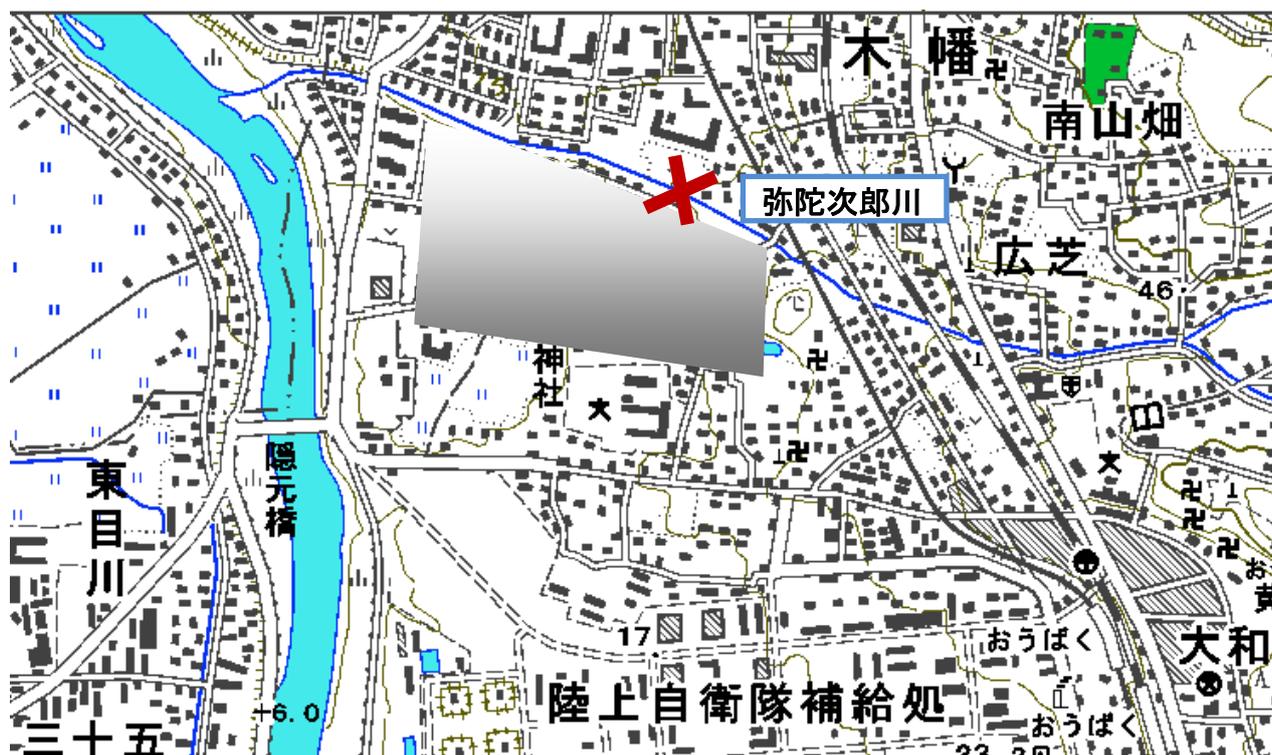
図17 宇治市五ヶ庄周辺（赤いバツ印が決壊箇所、薄い着色は浸水の激しい範囲）

図17に周辺地図を示す。連続した降雨は14日午前中には収まったが、宇治市五ヶ庄地区（西川原）では天井川になっている弥陀次郎川が図18に示すように、幅50mにわたって西川原地区で破堤し、住宅街が図19に示すように、土砂で埋まった。弥陀次郎川の測量では破堤部は河床が地盤より1m程度高い。両側の堤防の高さは0.77m、破堤した箇所は、河床そのものが1m陥没するとともに堤防とそれを覆っていた土堤が隣接する住宅へ飛び込んだ様子であった。破堤地点で何らかの原因で局所的な越水が発生した可能性はあるが、破堤地点周辺では顕著な越水痕跡は確認できなかった。
